**МЕЖГОСУДАРСТВЕННЫЙ АВИАЦИОННЫЙ КОМИТЕТ**  
**КОМИССИЯ ПО РАССЛЕДОВАНИЮ АВИАЦИОННЫХ ПРОИСШЕСТВИЙ**  
**ПРОМЕЖУТОЧНЫЙ ОТЧЕТ**  
**ПО РЕЗУЛЬТАТАМ РАССЛЕДОВАНИЯ АВИАЦИОННОГО ПРОИСШЕСТВИЯ**

Вид авиационного происшествия	Катастрофа
Тип воздушного судна	Самолет L410 UVP-E20
Государственный и регистрационный опознавательные знаки	RA-67047
Владелец	ПАО «Государственная транспортная лизинговая компания»
Эксплуатант	КГУП авиакомпания «Хабаровские авиалинии»
Авиационная администрация	Дальневосточное МТУ Росавиации
Место происшествия	Российская Федерация, Хабаровский край, район н. п. Нелькан, координаты: 57°37'25.5" с. ш. и 136°09'11.4" в. д.
Дата и время	15.11.2017, 03:11 UTC (13:11 местного времени), день

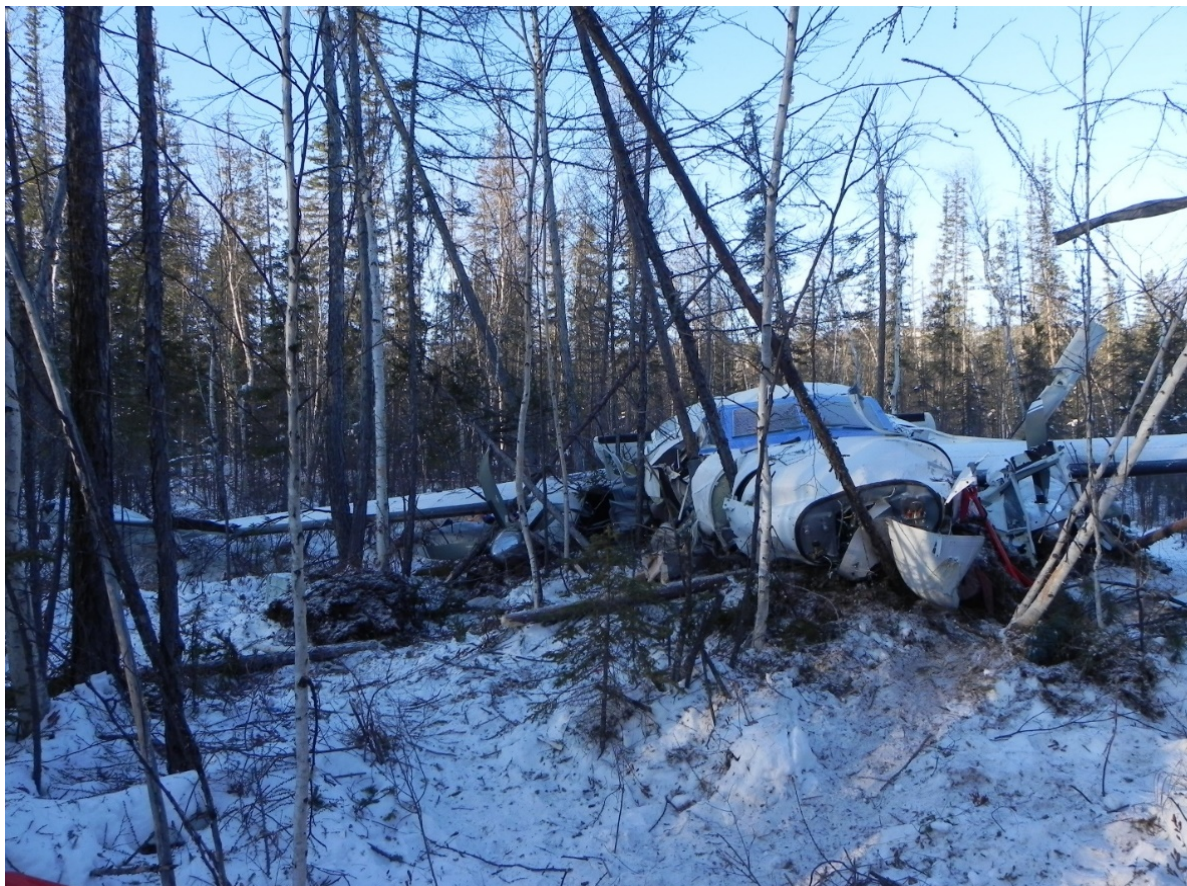
**Рис. 2. Состояние воздушного судна после АП**

В результате столкновения с землей ВС получило значительные повреждения фюзеляжа, двигателей, хвостового оперения. Кабина пилотов практически полностью разрушена, консоли крыла самолета имеют повреждения и деформации (Рис. 2 и Рис. 3).

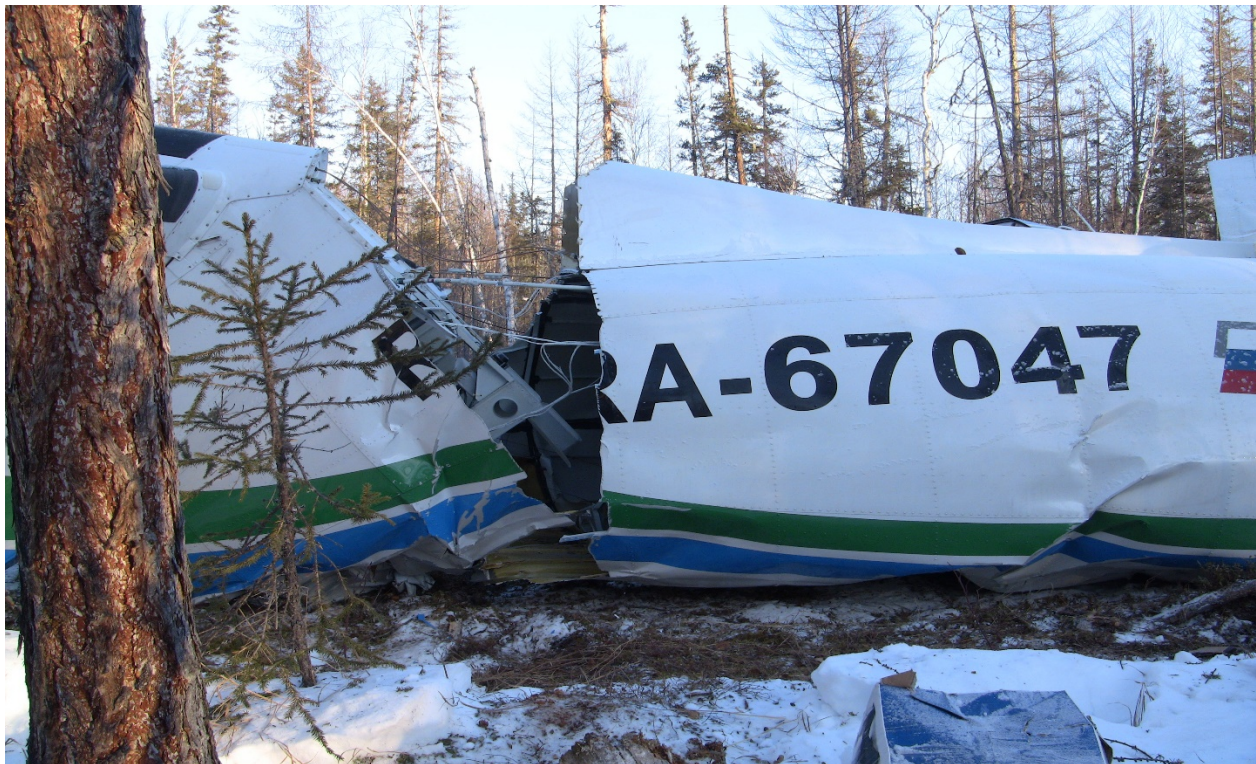
**Рис. 5** Состояние фюзеляжа ВС после АП

Фюзеляж ВС имеет разломы в районе 7 - 8, 13 - 14 и 24 шпангоутов (Рис. 5).
