**МЕЖГОСУДАРСТВЕННЫЙ АВИАЦИОННЫЙ КОМИТЕТ
КОМИССИЯ ПО РАССЛЕДОВАНИЮ АВИАЦИОННЫХ ПРОИСШЕСТВИЙ**

**ОКОНЧАТЕЛЬНЫЙ ОТЧЕТ
ПО РЕЗУЛЬТАТАМ РАССЛЕДОВАНИЯ АВИАЦИОННОГО ПРОИСШЕСТВИЯ**

Вид авиационного происшествия	Катастрофа
Тип воздушного судна	Самолет Boeing 737-8KN
Государственный и регистрационный опознавательные знаки	A6-FDN
Собственник	Celestial Aviation Trading 38 Limited (Ireland)
Эксплуатант	Dubai Aviation Corporation (United Arab Emirates)
Авиационная администрация места происшествия	Южное МТУ Росавиации
Место происшествия	Россия, Ростовская область, аэродром Ростов-на-Дону, координаты: 47°15'54.7" с. ш. и 039°49'43.8" в. д.
Дата и время	19.03.2016, 03:42 местного времени (00:42 UTC), ночь

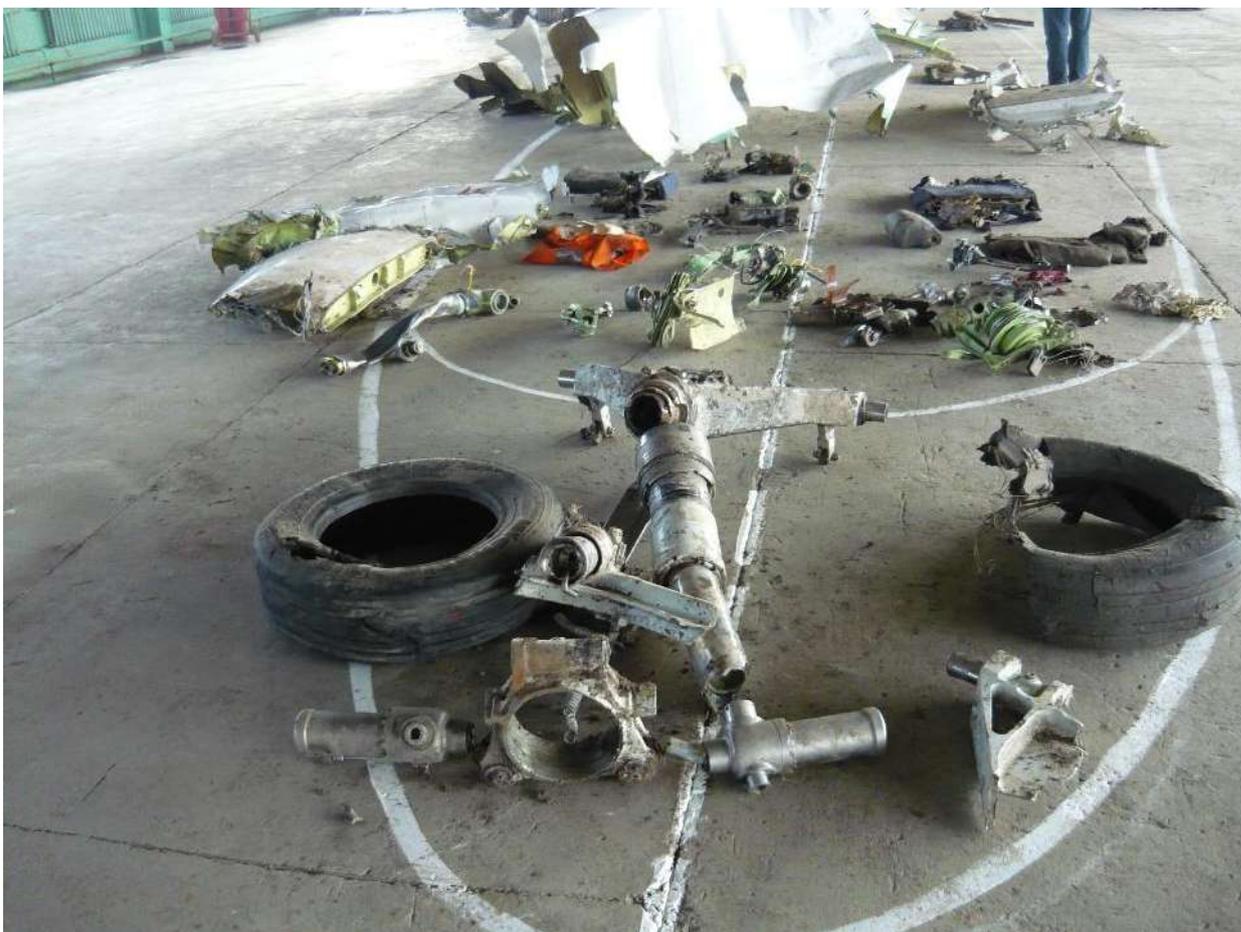
Рис. 1. Элементы кабины экипажа и передней стойки шасси

Органы управления ВС и оборудование, расположенное в кабине экипажа, практически полностью разрушены (Рис. 1).

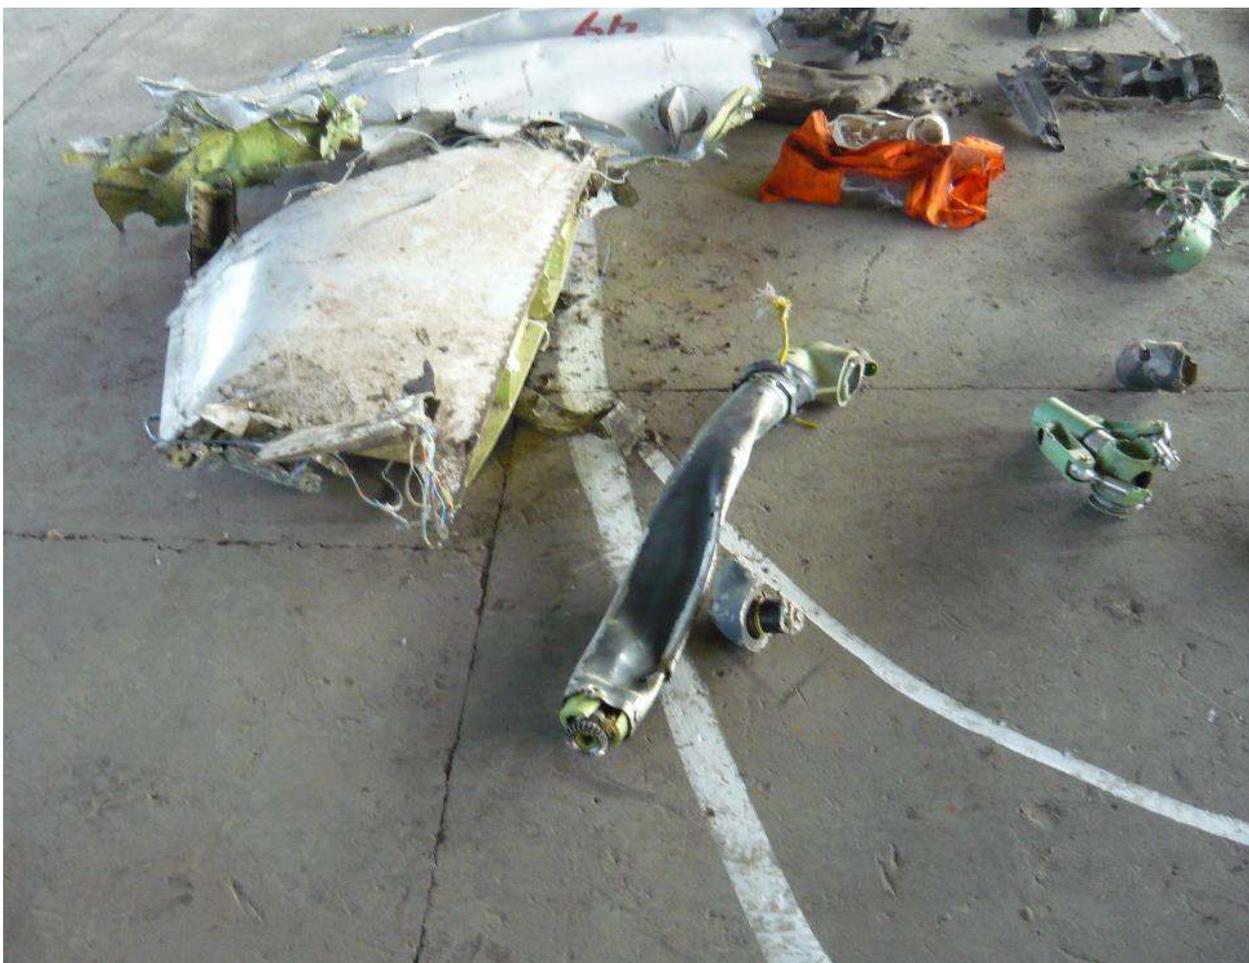
Рис. 2. Элемент колонки управления второго пилота

Обнаружена значительно деформированная часть колонки управления второго пилота с элементами штурвала (Рис. 2), на котором находилась частично разрушенная кнопка перекладки стабилизатора.

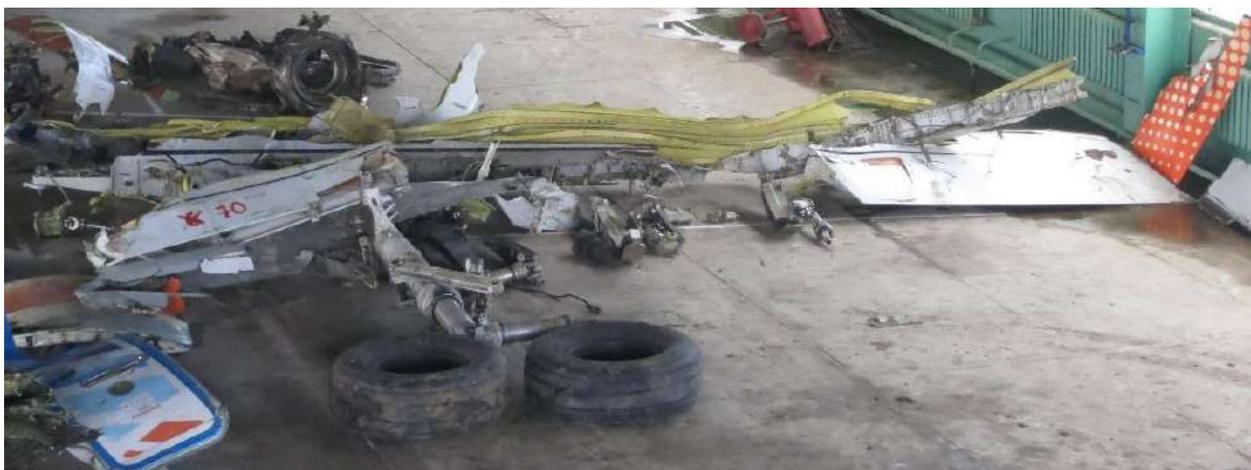
Рис. 4. Фрагменты правой консоли крыла

Крыло разрушено (Рис. 4 и Рис. 5).

Силовые узлы крепления крыла к фюзеляжу разрушены.

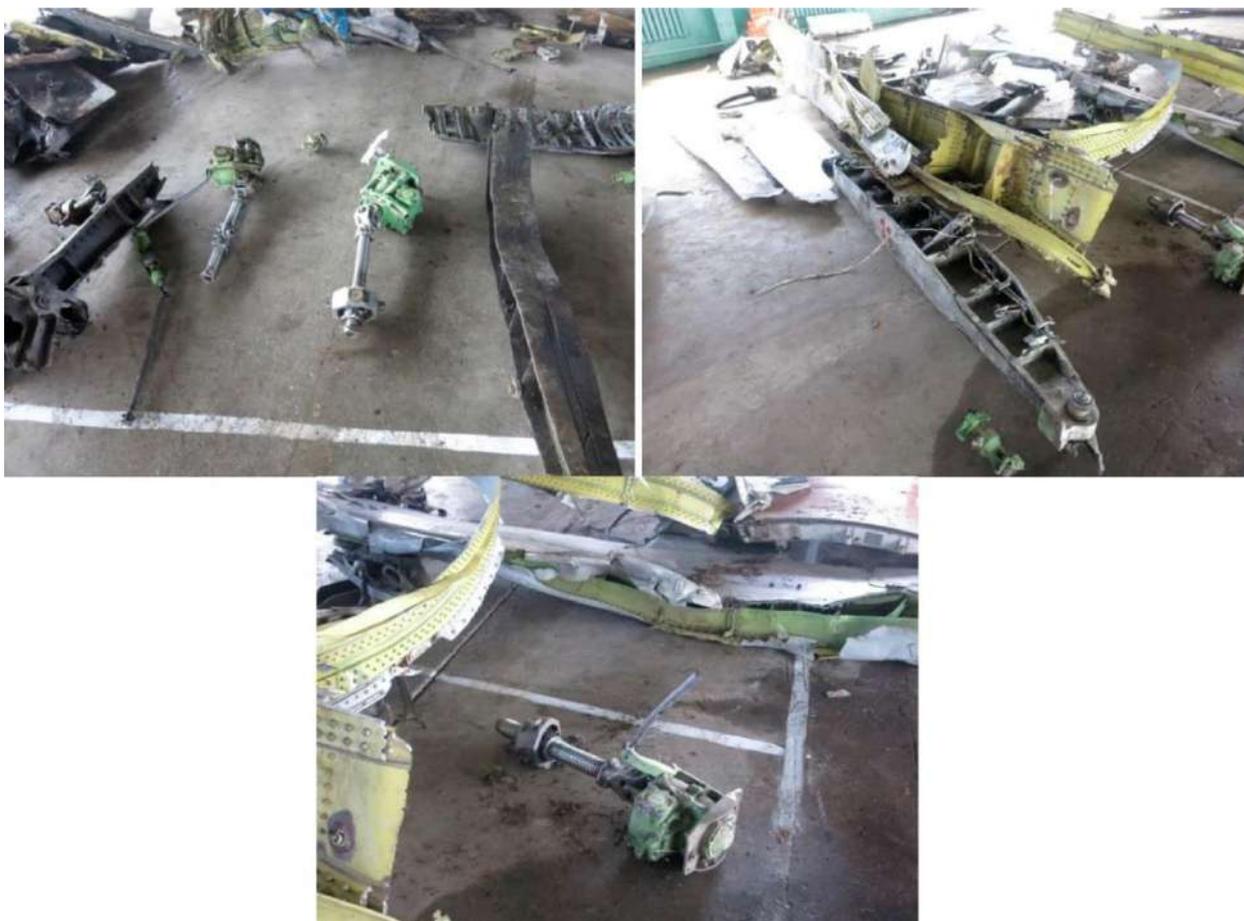
Рис. 6. Винтовые подъемники и монорельсы

В результате удара ВС о землю предкрылки разрушились полностью, от закрылков удалось обнаружить лишь небольшие фрагменты. Трансмиссия закрылков, проходящая по заднему лонжерону крыла, разрушена. Обнаружены все 8 винтовых подъемников и 8 монорельсов (Рис. 6) системы уборки/выпуска закрылков. Указанные фрагменты имеют механические повреждения, винтовые части разрушены и деформированы.

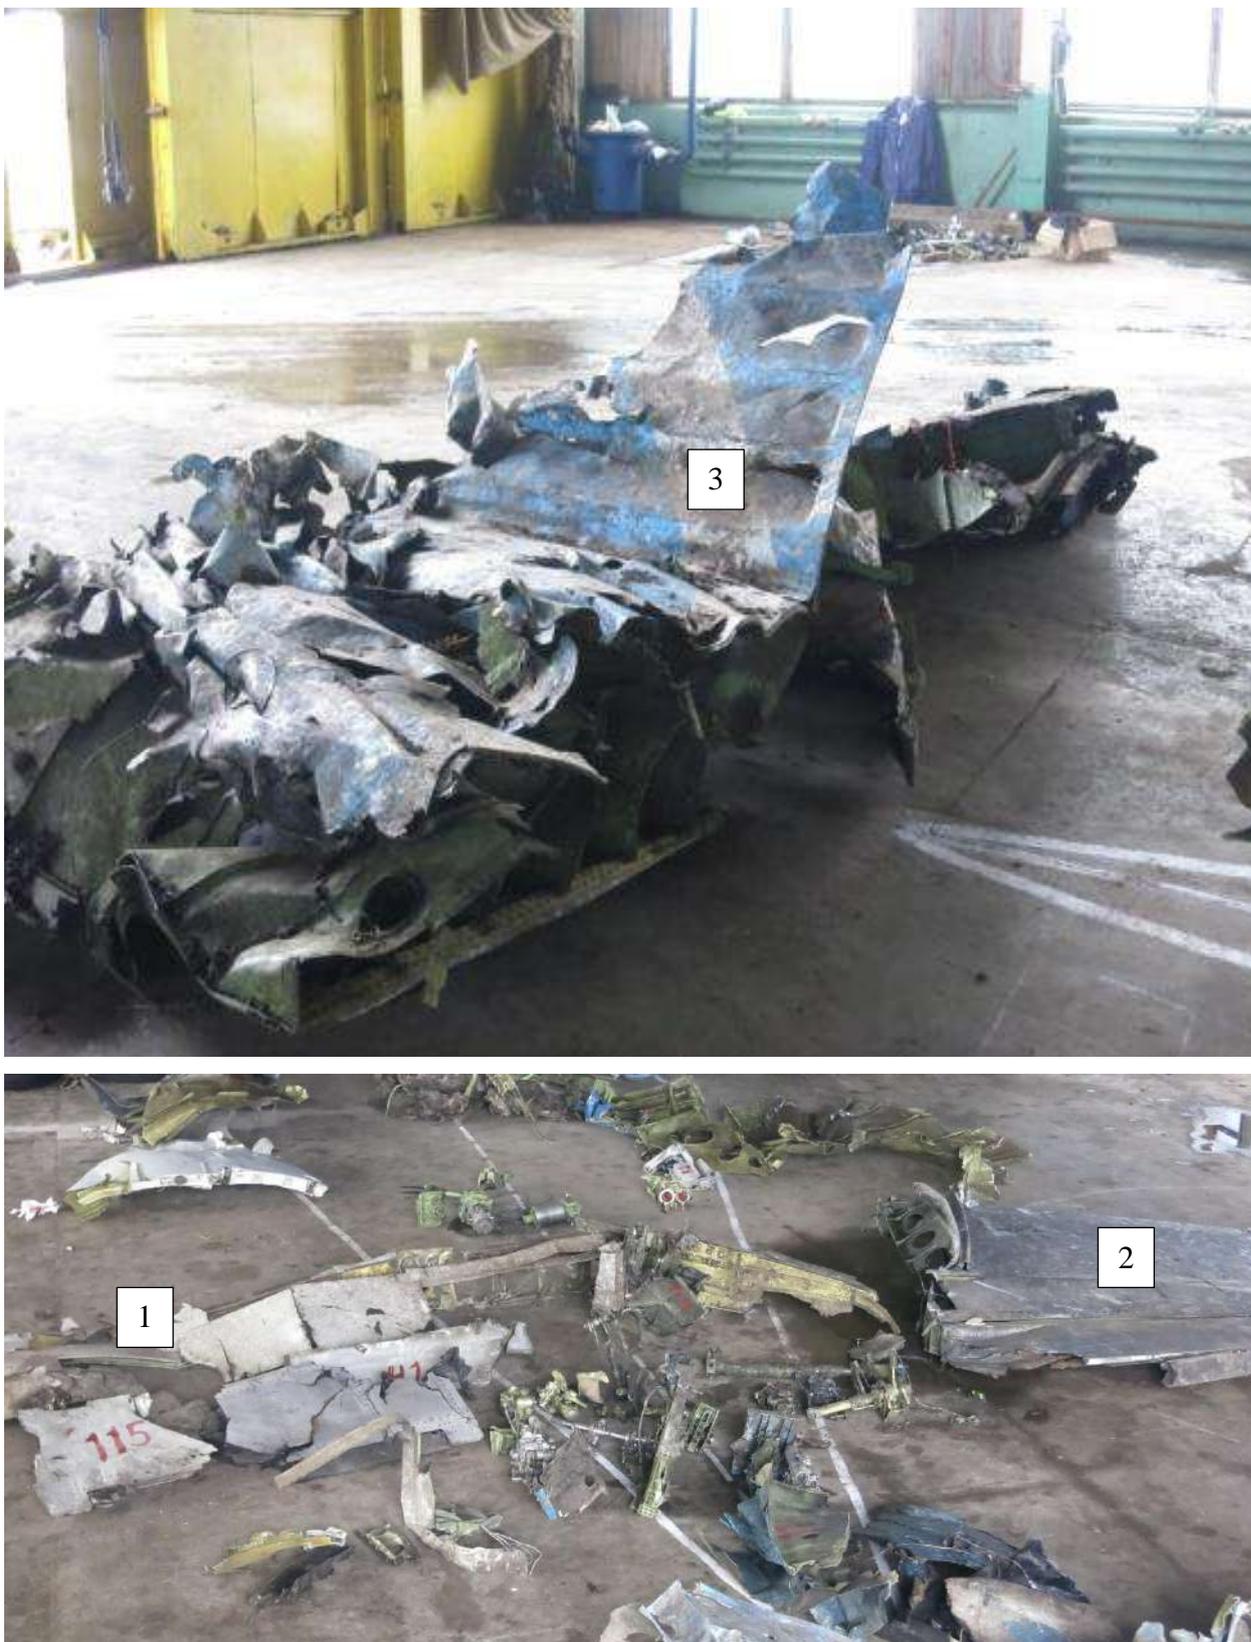
Киль, разрушенный на несколько частей, отделился от фюзеляжа в месте крепления. Руль направления, изготовленный из композитных материалов, в результате удара ВС о землю разрушен полностью. Обшивка и силовой набор кия имеют значительные повреждения. Следов пожара и копоти на киле не имеется. Стабилизатор разрушился и отделился от конструкции кия (Рис. 7).

Рис. 7. Элементы киля и стабилизатора (1 – левая половина стабилизатора; 2 – правая половина стабилизатора; 3 – элементы киля)

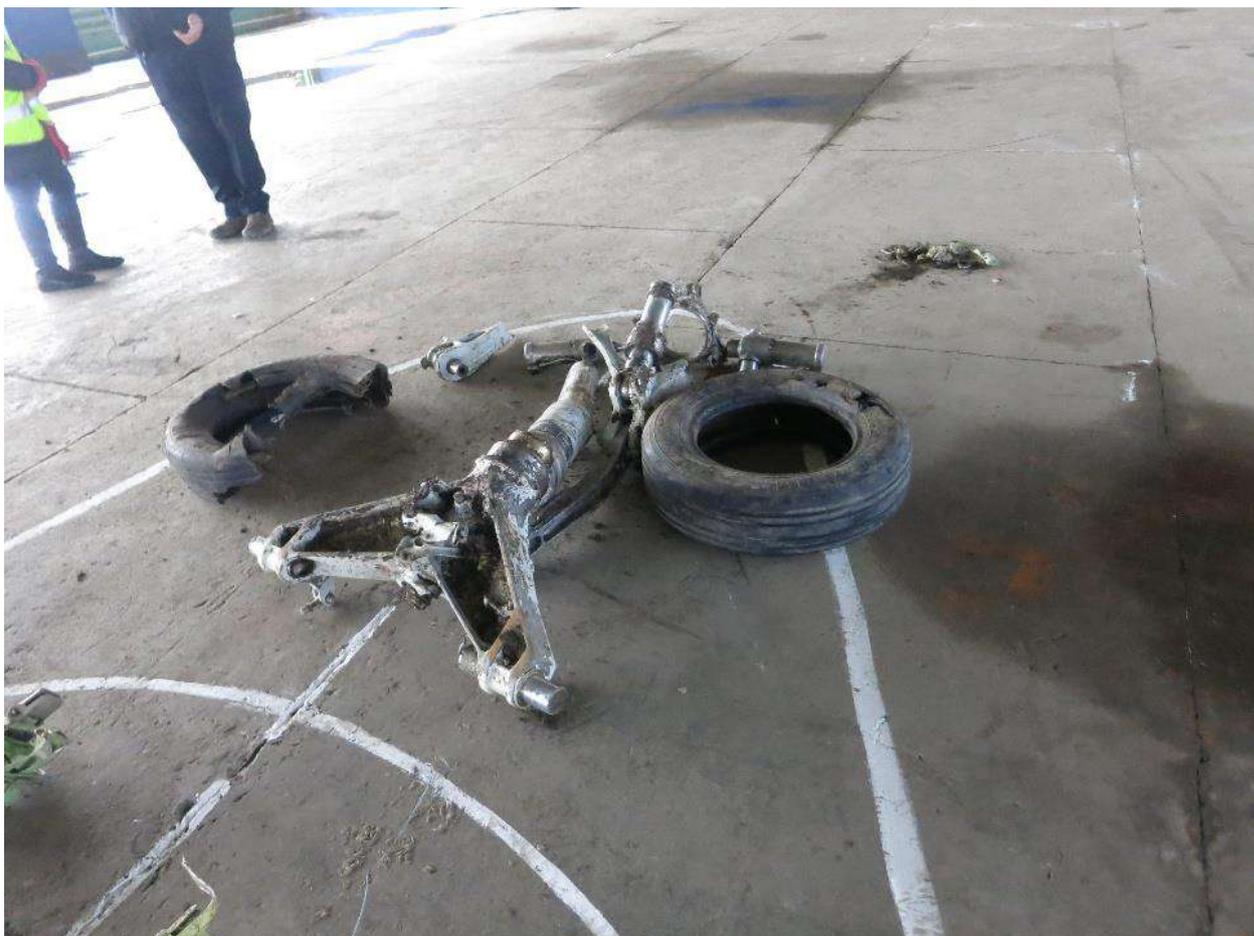
Рис. 8. Передняя опора шасси

Передняя опора шасси (Рис. 8) разрушена. Цилиндр уборки и выпуска с элементами узлов навески отделен от штока. Шлиц-шарнир полностью разрушен, цилиндры

управления разворотом передней стойки шасси отделены от штатных мест крепления. Ось крепления колес передней опоры и диски колес полностью разрушены.

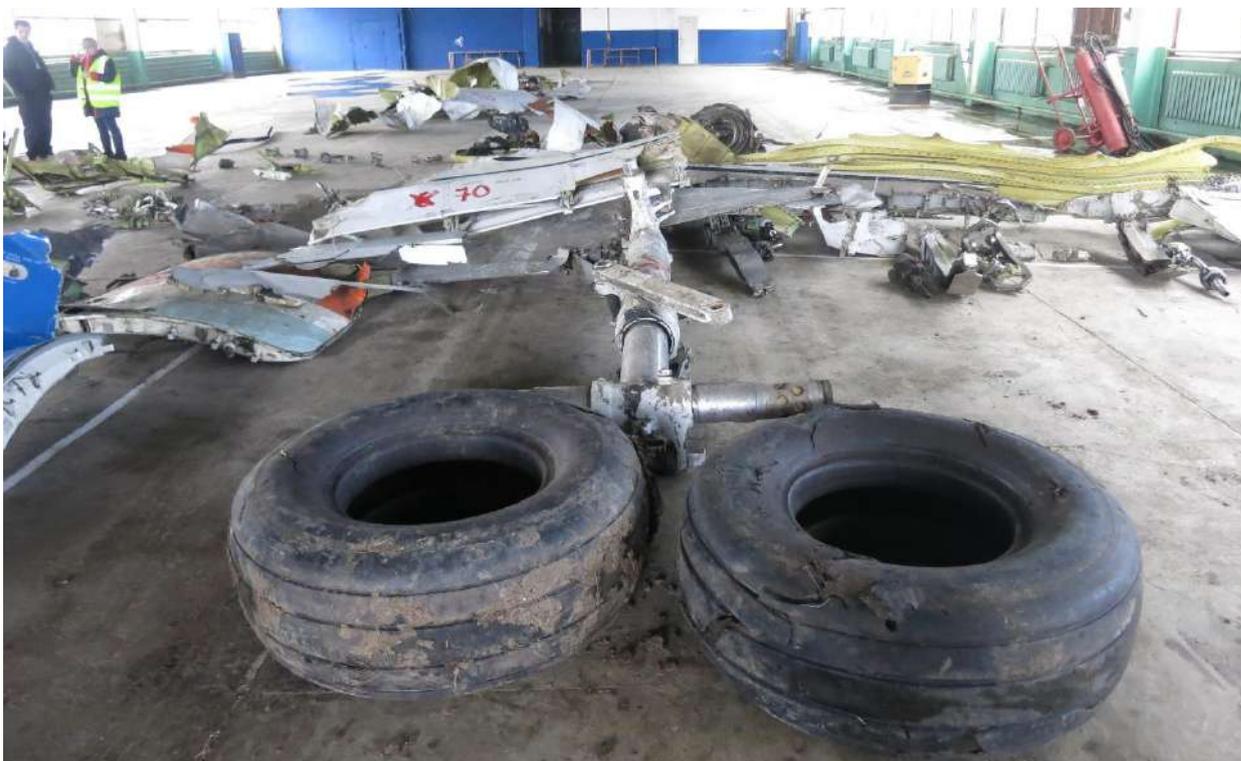
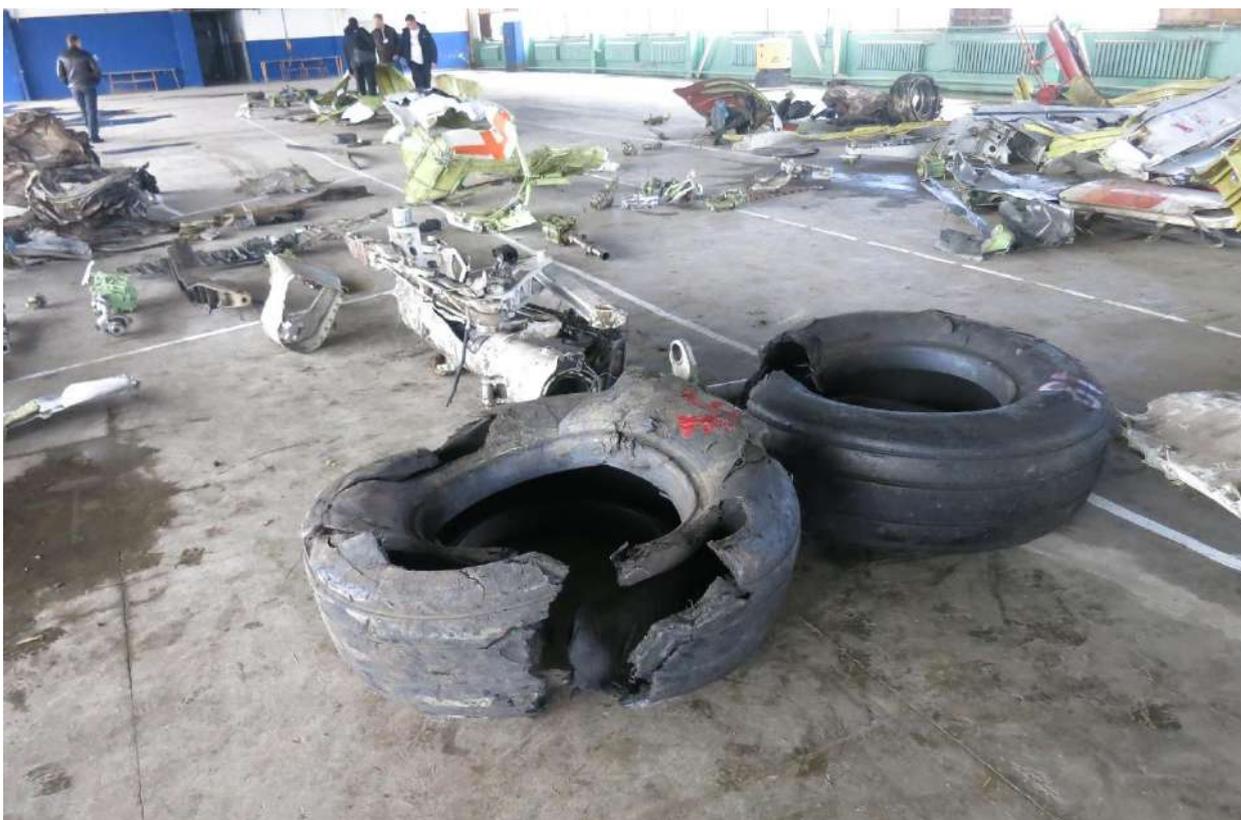
Левая и правая основные опоры шасси (Рис. 9 и Рис. 10) имеют значительные повреждения. Стойки шасси отделены от балок крепления к конструкции ВС. Шлиц-шарниры амортизационных стоек разрушены. Цилиндры уборки/выпуска шасси отделены от основной конструкции стоек. Диски тормозных устройств полностью разрушены. Барабаны тормозных устройств имеют значительные повреждения. Барабаны колес отделены от шин.

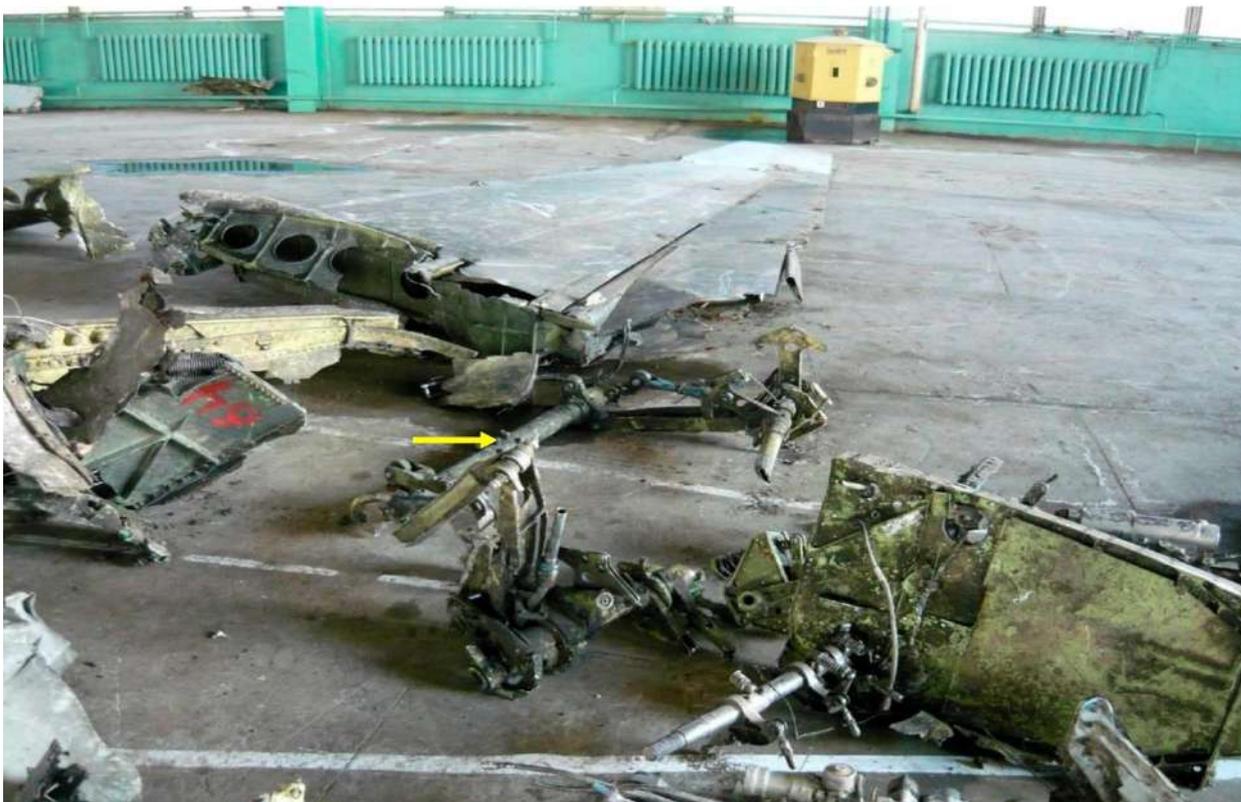
Рис. 11. Выходной вал системы управления рулем высоты (указано стрелкой)

Фрагменты системы управления рулем высоты (Рис. 11) (качалки, приводы управления гидравлического типа и электрогидравлический привод автопилота РВ) имеют значительные повреждения, полученные в результате разрушения конструкции при столкновении самолета с землей.

Левый гидроусилитель РВ отделен от выходного вала и частично разрушен, правый гидроусилитель остался на штатном месте крепления.

Кинематика управления РВ имеет видимые деформации, полученные в результате разрушения конструкции фюзеляжа при столкновении самолета с землей.

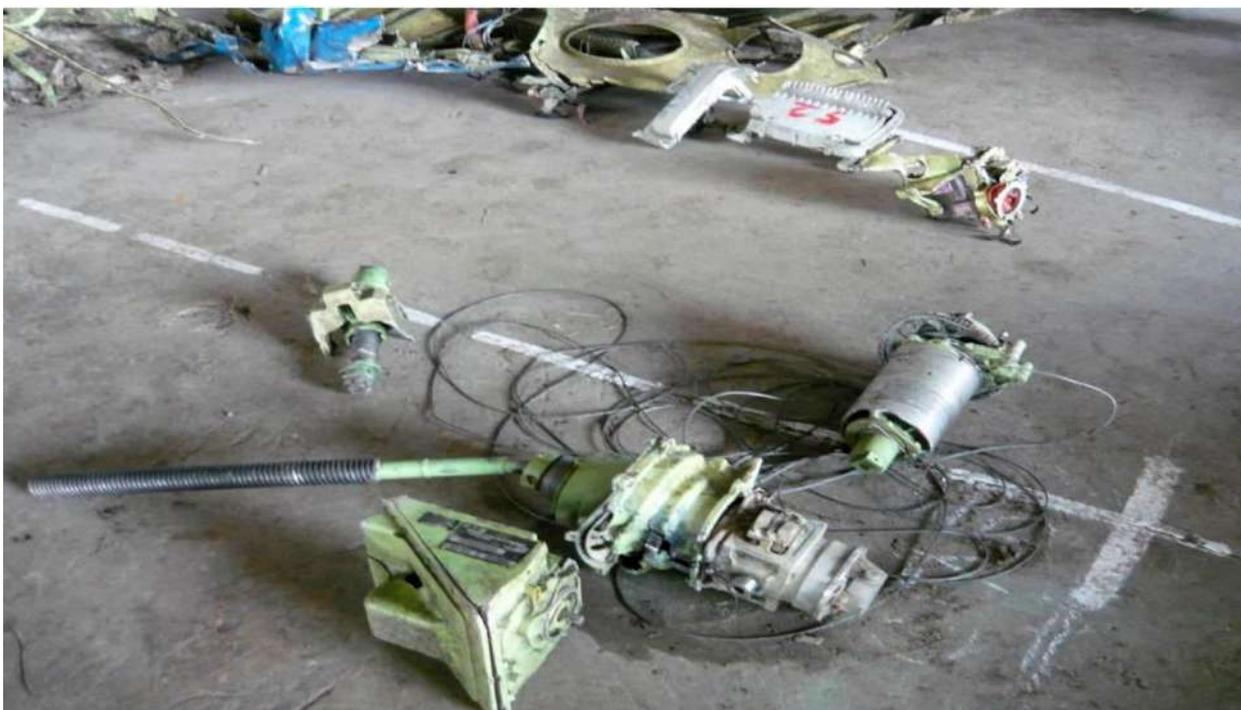
Рис. 12. Обнаруженные элементы винтового механизма перестановки стабилизатора

Также обнаружен фрагмент поперечной балки с гайкой механизма перестановки стабилизатора (Ball Nut). Балка разрушилась в местах ее крепления к фюзеляжу в результате воздействия нерасчетных нагрузок. Винтовой механизм с узлом крепления к

стабилизатору (Рис. 12) обнаружен отдельно от стабилизатора (разрушен от нерасчетных нагрузок).

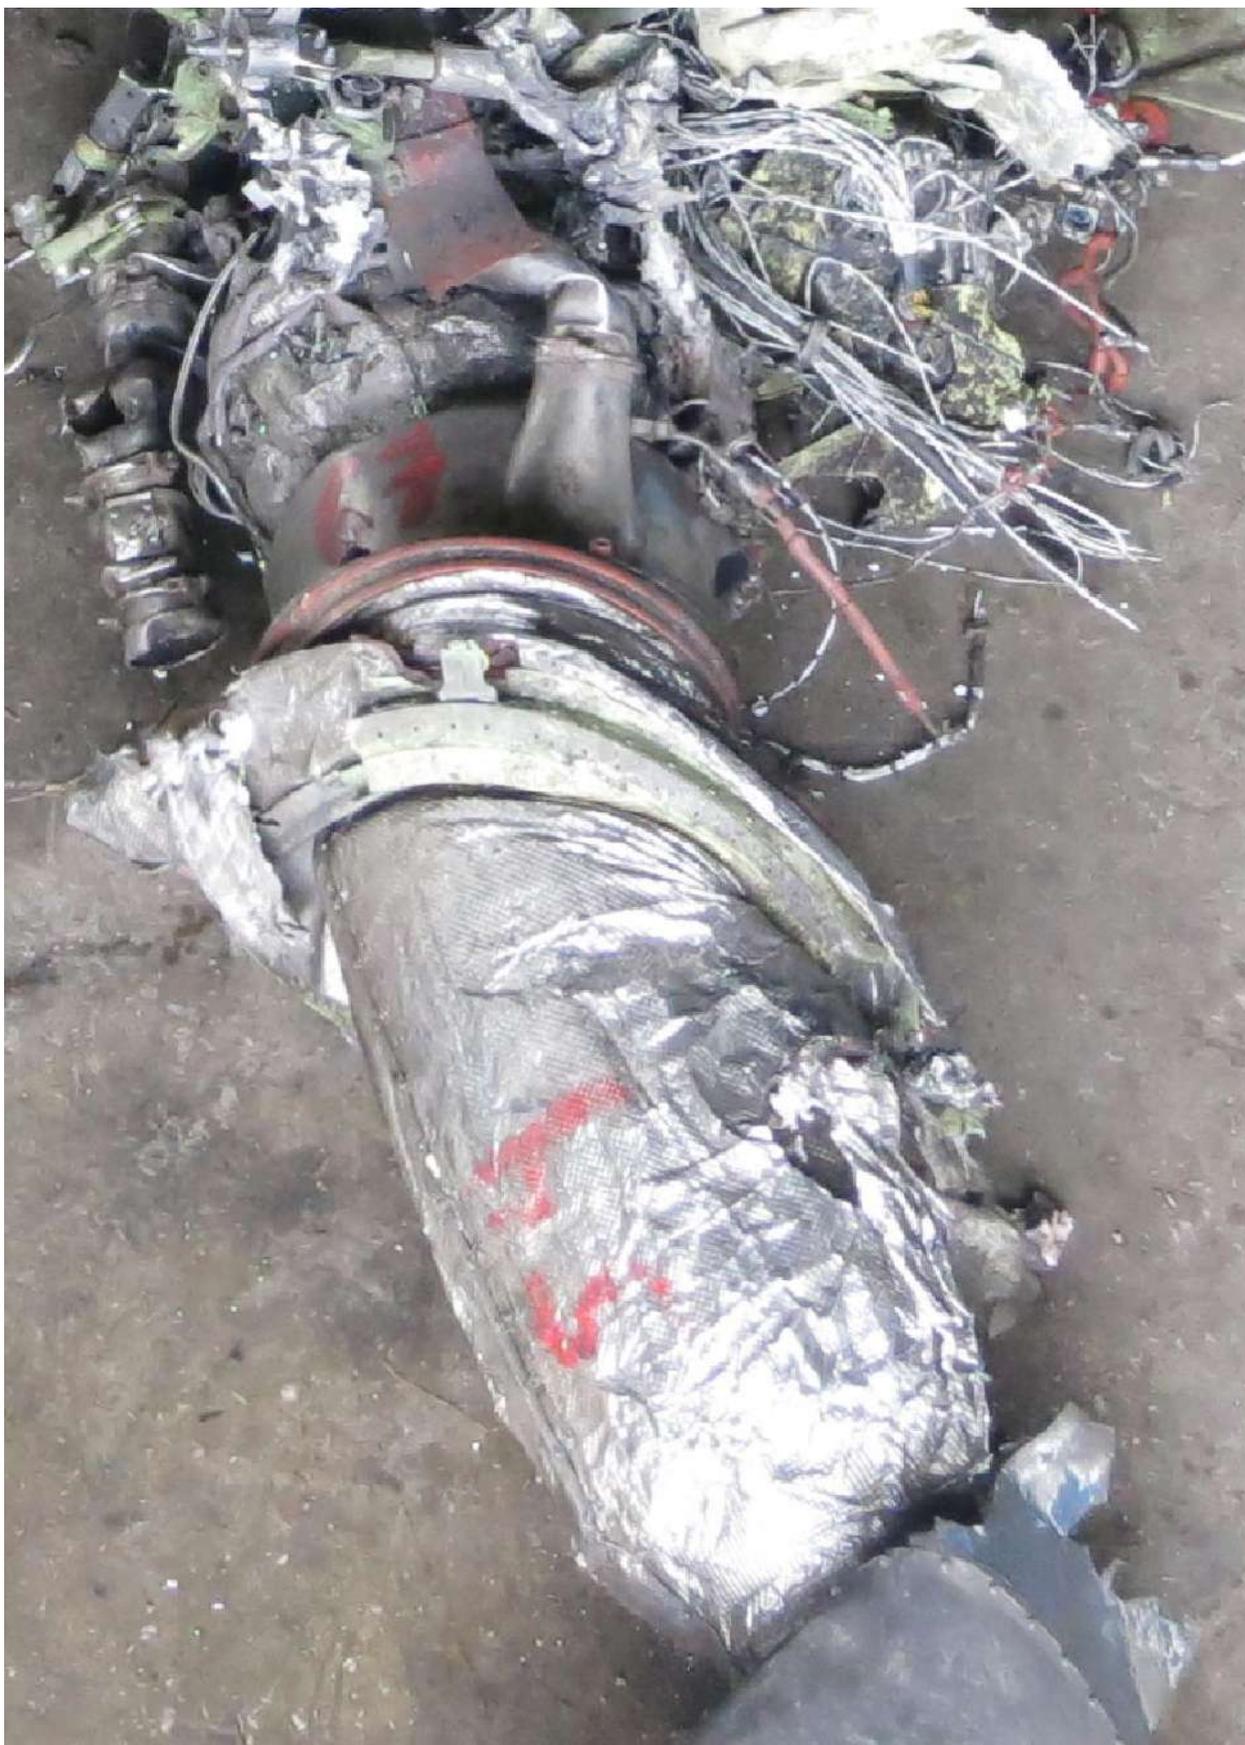
Рис. 14. Фрагмент ВСУ с выхлопной трубой и хвостовым обтекателем

Вспомогательная силовая установка разрушена (Рис. 14). Осмотр агрегатов обвязки газогенератора ВСУ не выявил рассоединений трубопроводов и элементов управления.

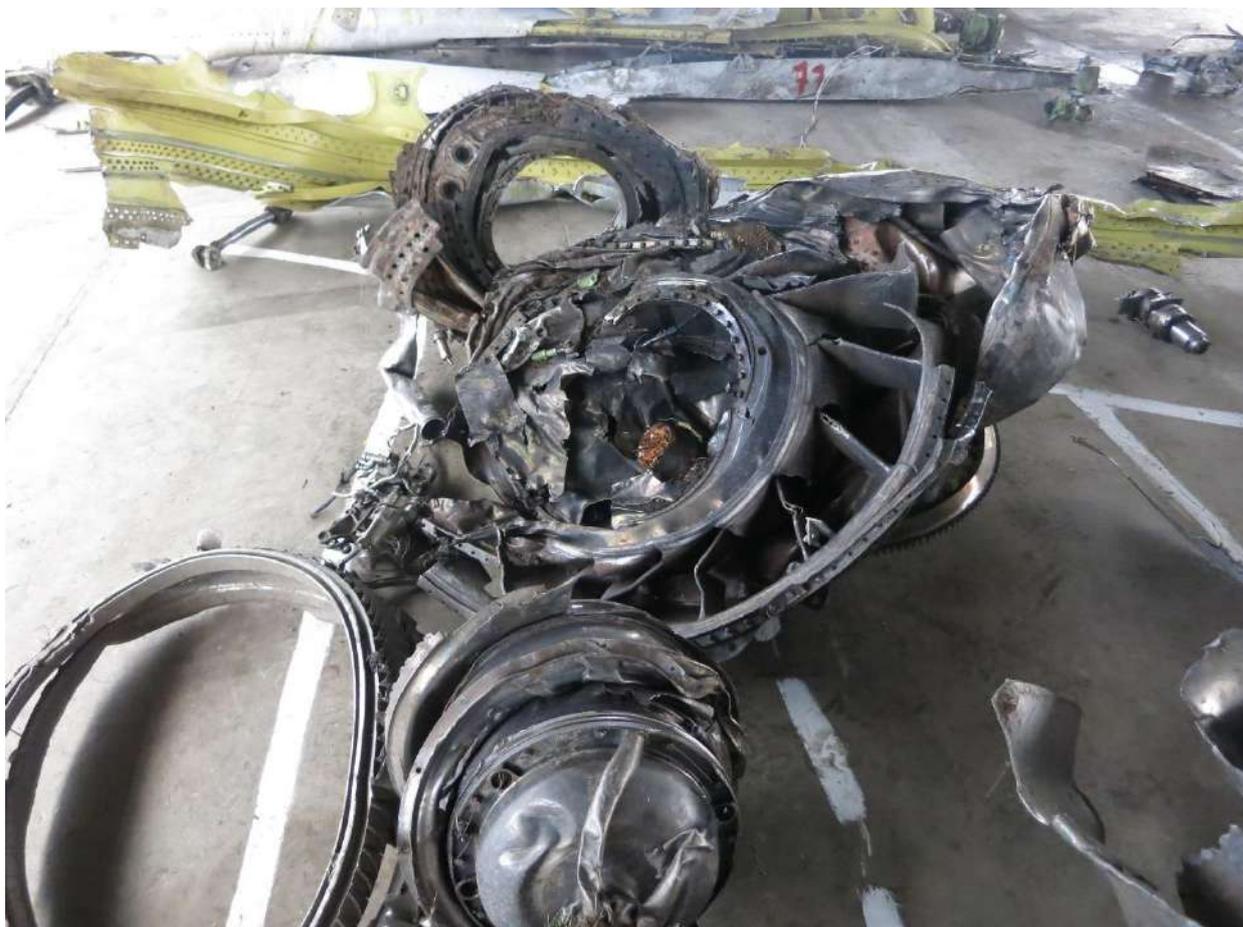
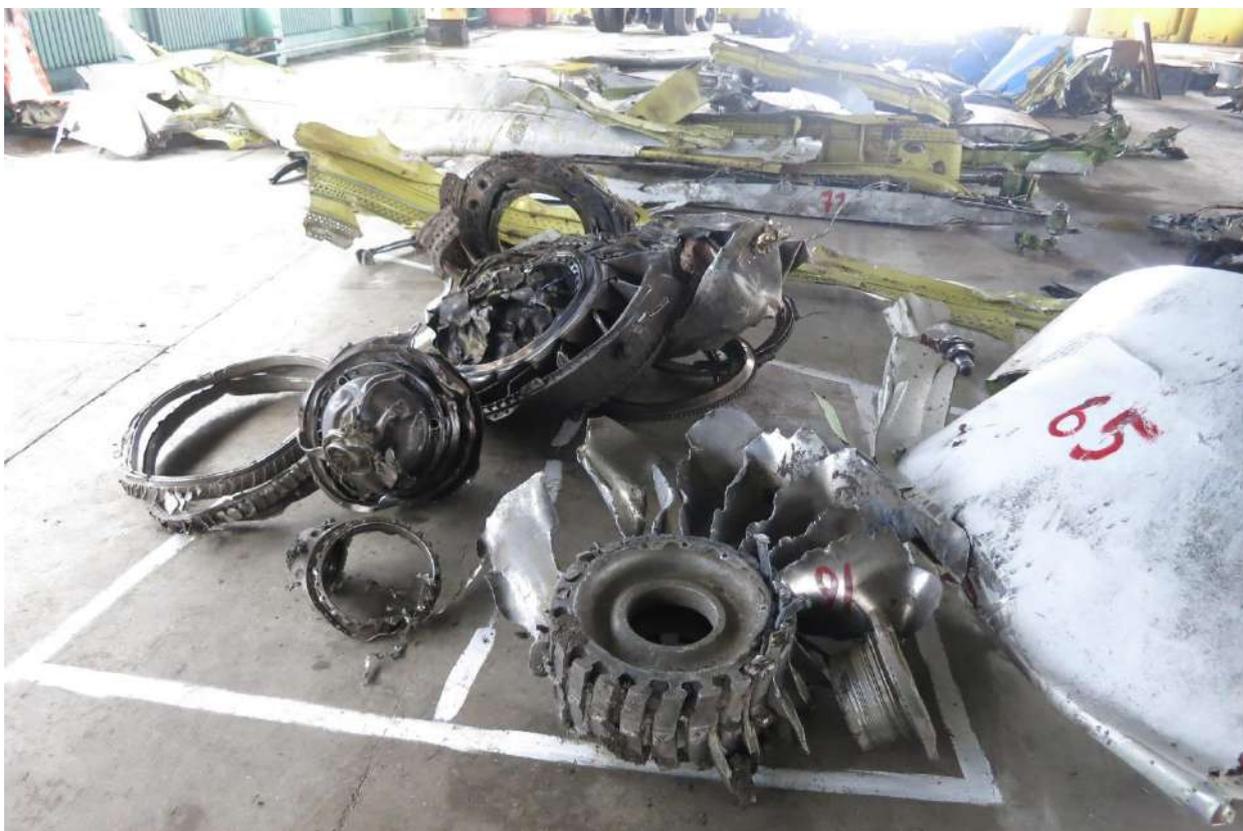
Левый и правый двигатели полностью разрушены (Рис. 15, Рис. 16).

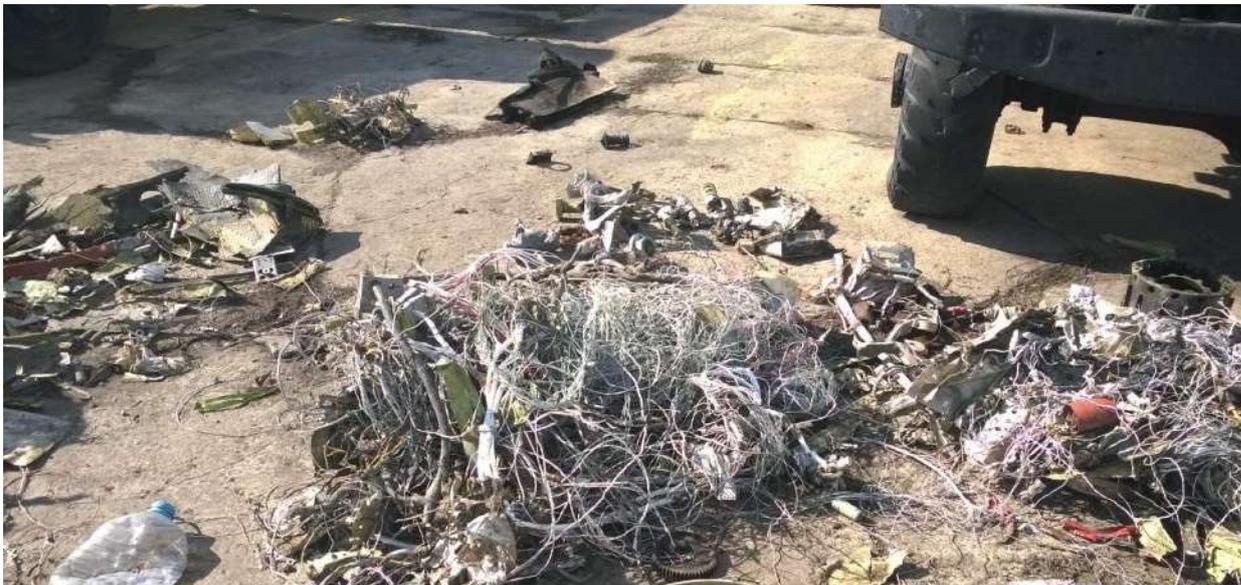
Рис. 23. Остатки бортовой электрической сети самолета

На месте АП обнаружены остатки бортовой электрической сети самолета (Рис. 23). Электрическая сеть разрушена полностью, следов короткого замыкания с оплавлением изоляции электропроводки не обнаружено.

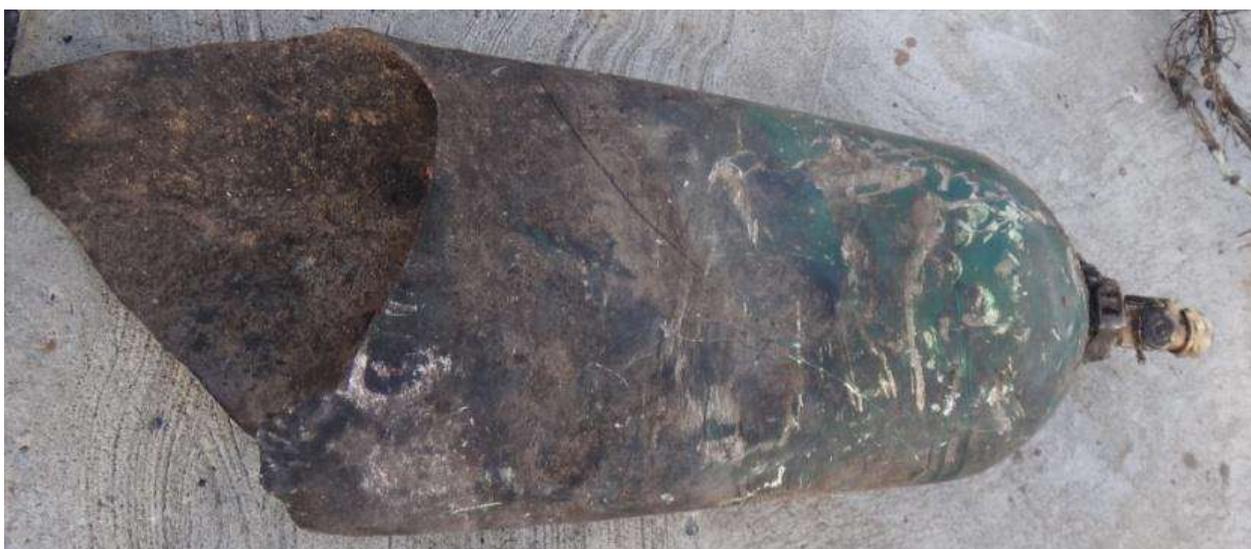
Рис. 25. Основной стационарный кислородный баллон

Обнаружен разрушенный основной стационарный кислородный баллон экипажа (место установки – отсек авионики и радиоэлектронного оборудования). По характеру разрушения можно сделать вывод о том, что баллон разрушился после столкновения самолета с землей (Рис. 25).

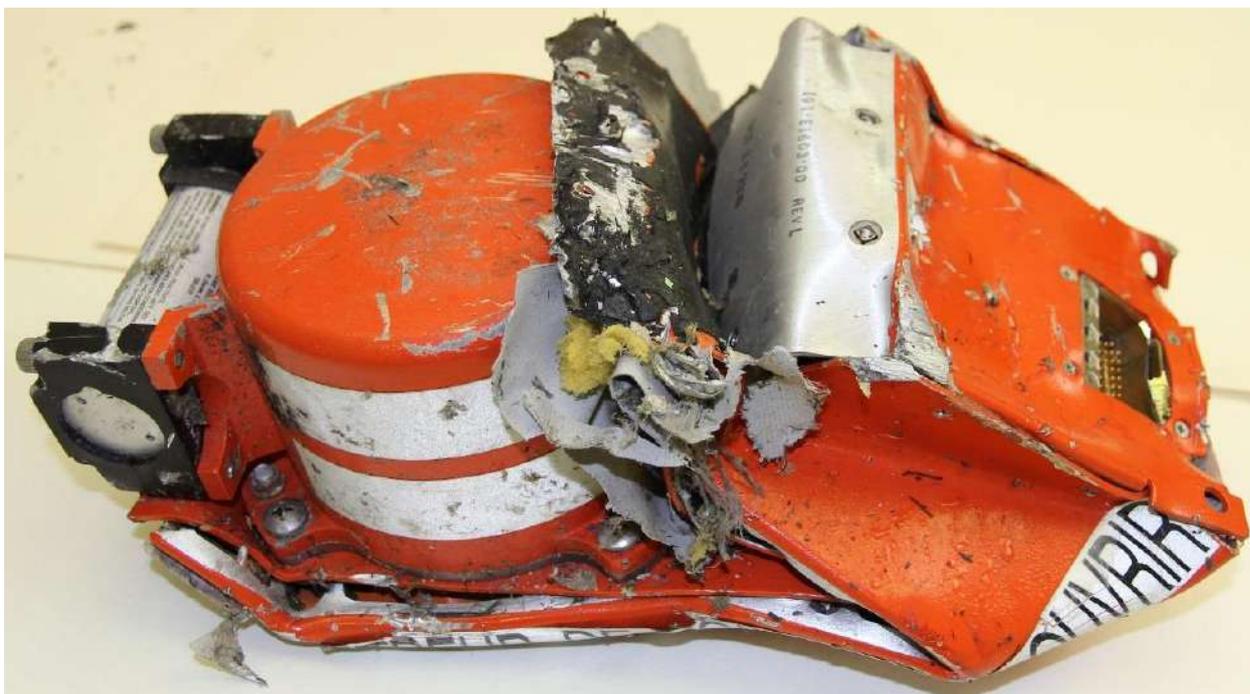
Рис. 36. Внешний вид речевого регистратора

На самолете был установлен самописец речевой информации (CVR) фирмы L3 FA2100 2100-1020-00. Контейнер самописца был изъят с места АП. При осмотре было отмечено, что контейнер имеет сильные механические повреждения (Рис. 36).

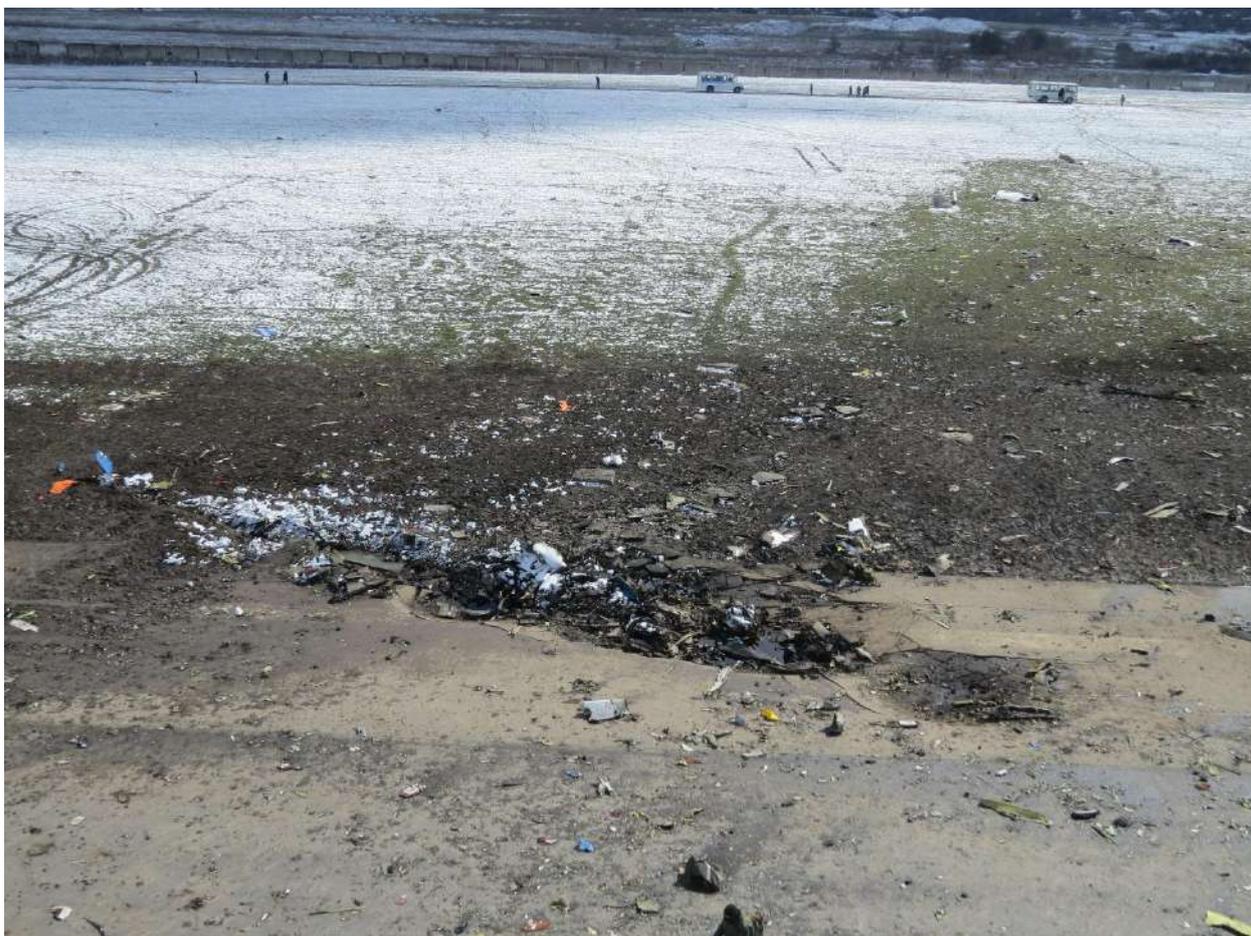
Место АП располагается на летном поле аэродрома Ростов-на-Дону. Первое касание земной поверхности (искусственного покрытия ВПП) произошло приблизительно в 120 м от входного торца ВПП 22 на левой (по направлению полета) границе ВПП (Рис. 37), координаты: 47°15'54.7" с. ш. и 039°49'43.8" в. д.

Рис. 37. Место первого касания (направление полета слева-направо)

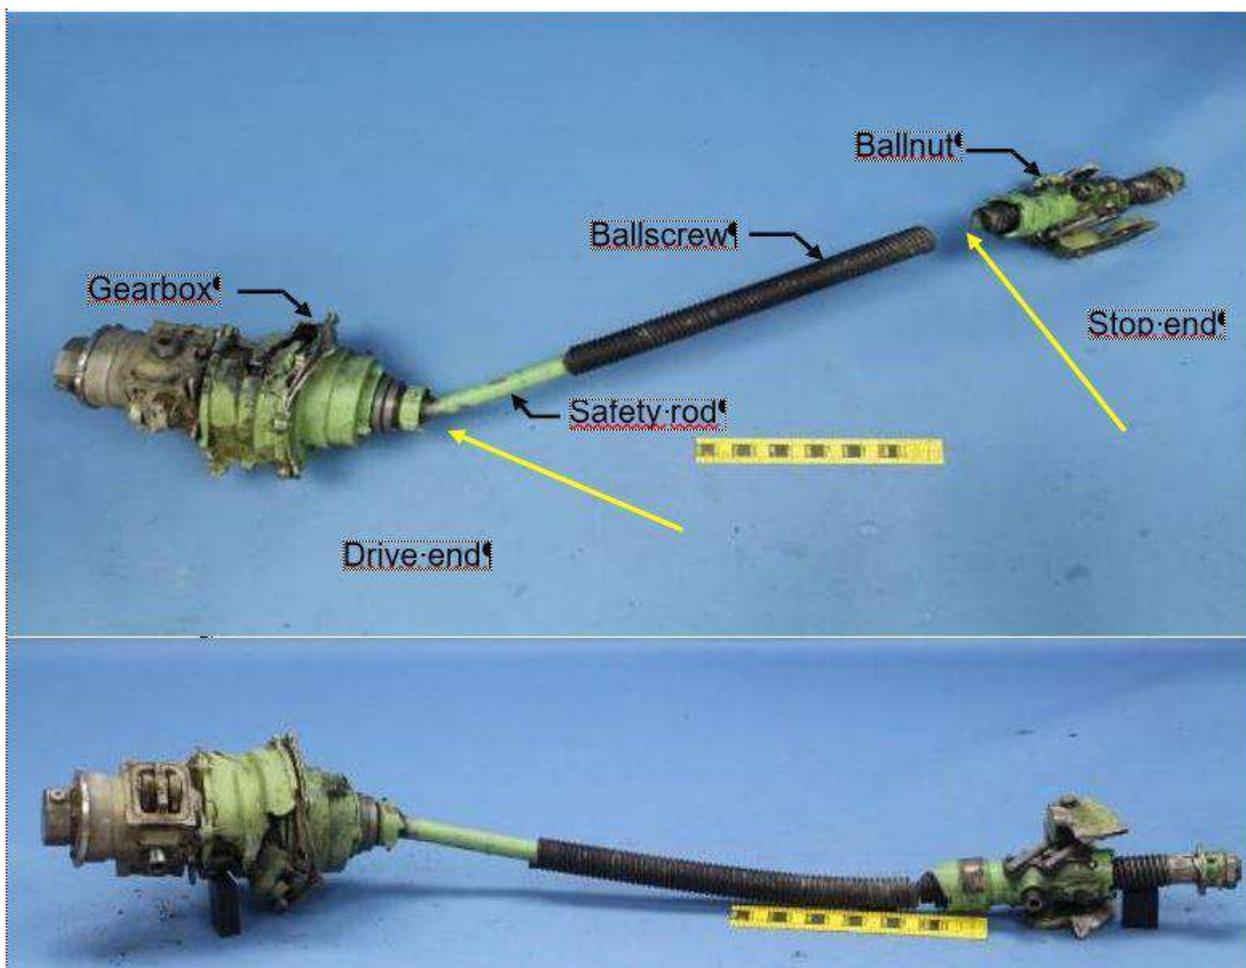
Рис. 42. Винтовая передача в сборе с изломами (изломы указаны стрелками)

– изломы произошли в результате воздействия нерасчетной нагрузки. На поверхности излома нет видимых, ранее образовавшихся трещин или каких-либо других отклонений;

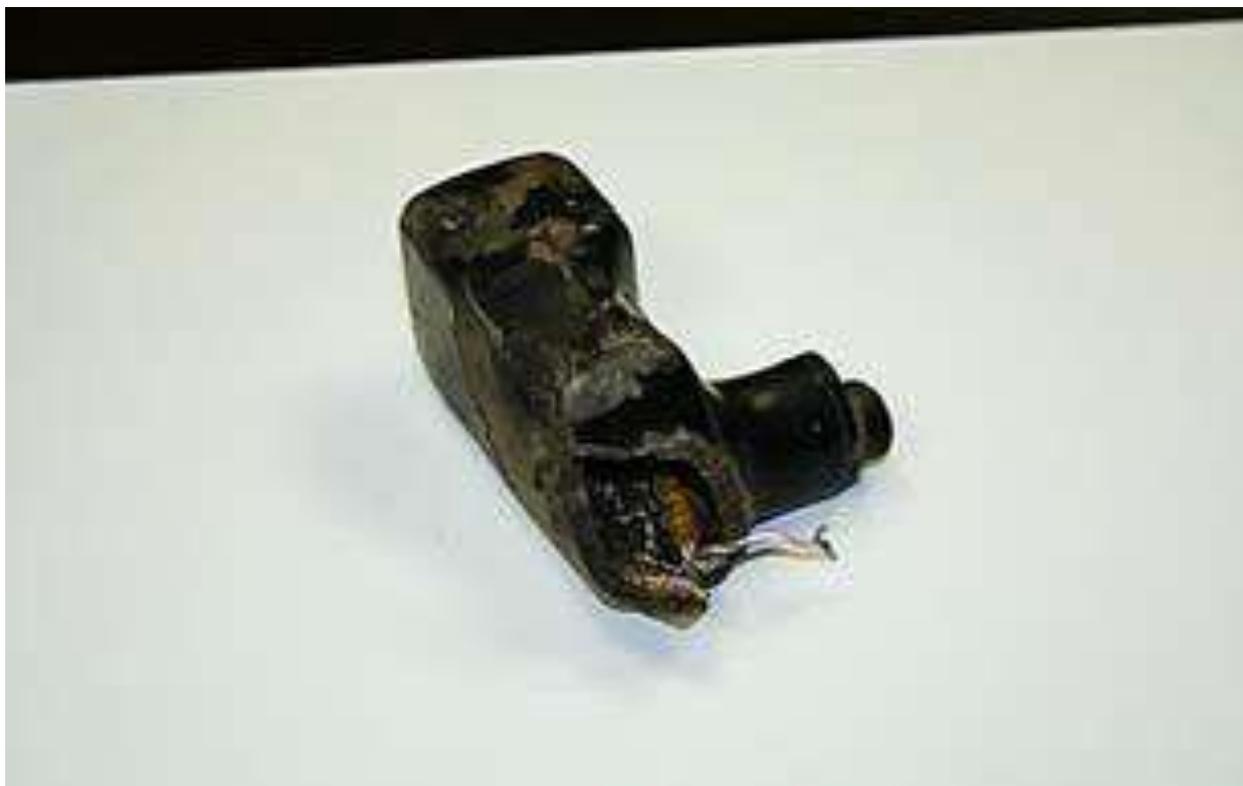
Рис. 43. Кнопка перекладки стабилизатора штурвала второго пилота

- кнопка имеет значительные повреждения;
- тестирование кнопки по программе приемо-сдаточных испытаний невозможно;
- целостность электроцепи нарушена.
