**МЕЖГОСУДАРСТВЕННЫЙ АВИАЦИОННЫЙ КОМИТЕТ
КОМИССИЯ ПО РАССЛЕДОВАНИЮ АВИАЦИОННЫХ ПРОИСШЕСТВИЙ**

**ОКОНЧАТЕЛЬНЫЙ ОТЧЕТ
ПО РЕЗУЛЬТАТАМ РАССЛЕДОВАНИЯ АВИАЦИОННОГО ПРОИСШЕСТВИЯ**

Вид авиационного происшествия	Катастрофа
Тип воздушного судна	Самолет Boeing 737-8KN
Государственный и регистрационный опознавательные знаки	A6-FDN
Собственник	Celestial Aviation Trading 38 Limited (Ireland)
Эксплуатант	Dubai Aviation Corporation (United Arab Emirates)
Авиационная администрация места происшествия	Южное МТУ Росавиации
Место происшествия	Россия, Ростовская область, аэродром Ростов-на-Дону, координаты: 47°15'54.7" с. ш. и 039°49'43.8" в. д.
Дата и время	19.03.2016, 03:42 местного времени (00:42 UTC), ночь

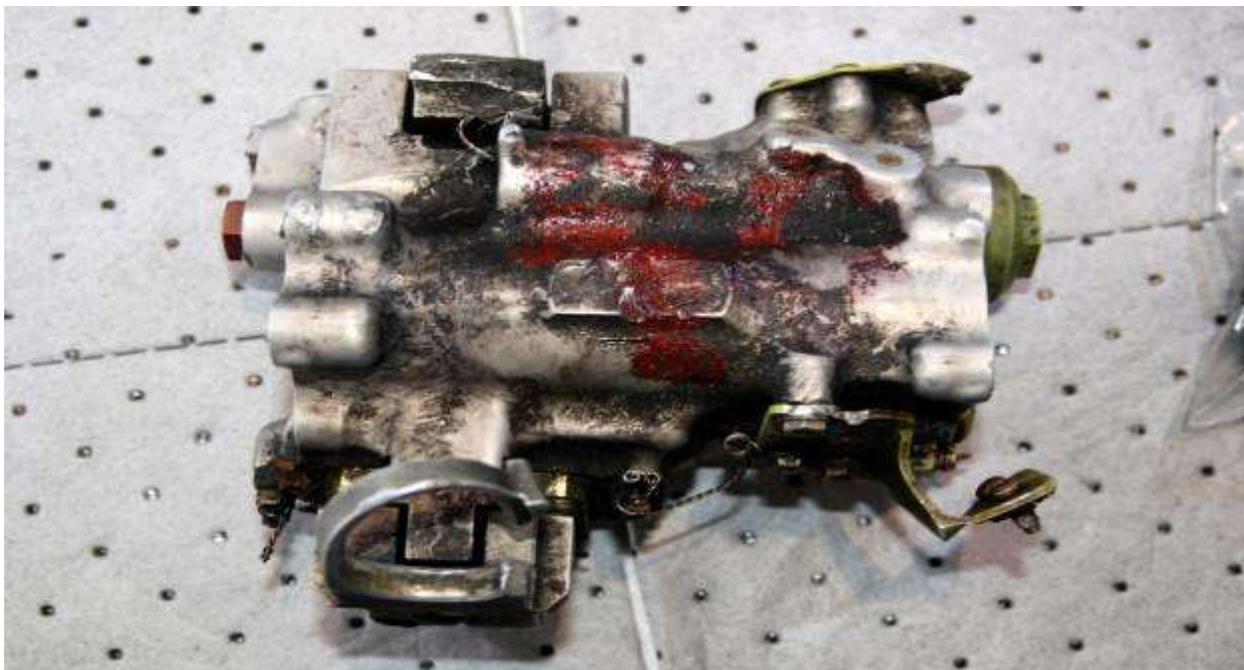
Рис. 44. Внешний вид левого рулевого привода

Левый рулевой привод (Рис. 44) в результате АП получил значительные повреждения:

- штуцеры (слив, подача) повреждены, срезаны до гаек крепления;
- основная входная качалка частично разрушена, отсутствует фрагмент качалки с подшипником;

- вторичная входная качалка частично разрушена – кожух вторичной входной качалки разрушен;
- шток с поршнем, серьга штока и уплотнительные втулки исполнительного механизма отсутствуют.

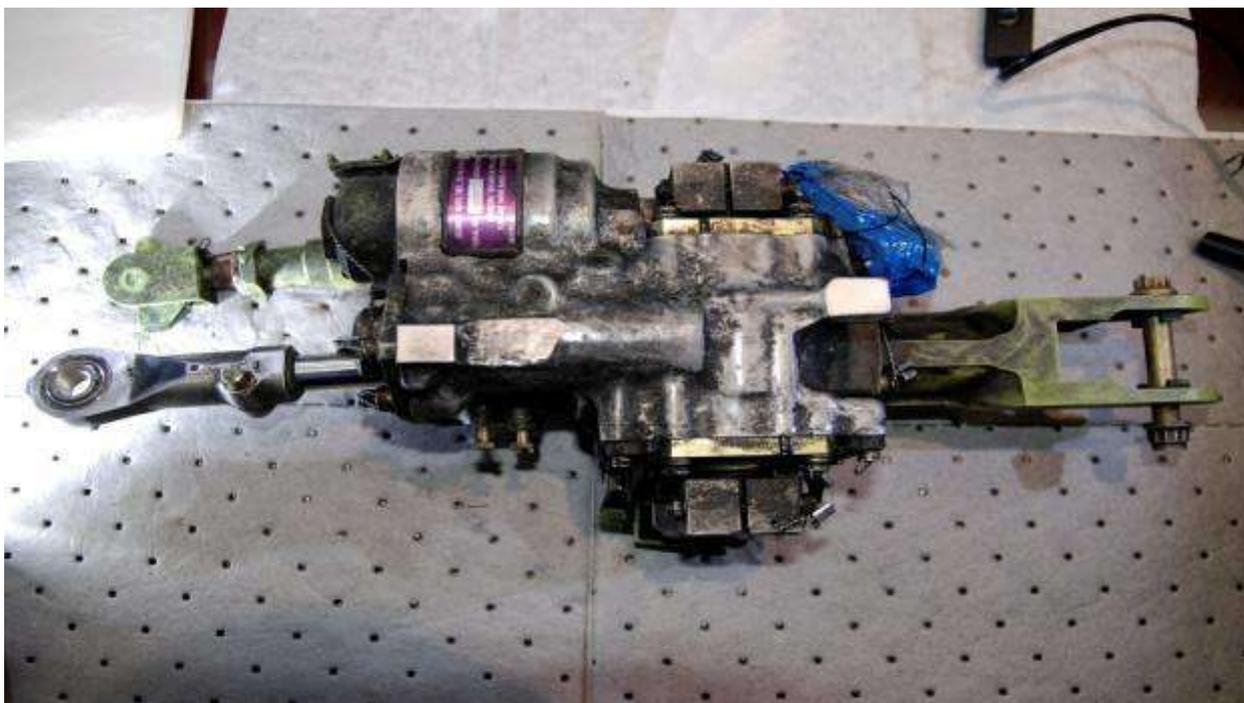
Рис. 45. Внешний вид правого рулевого привода

Рулевой привод (Рис. 45) в результате АП получил значительные повреждения:

- шток исполнительного механизма деформирован (изогнут);
- кожух вторичной качалки разрушен.
