**МЕЖГОСУДАРСТВЕННЫЙ АВИАЦИОННЫЙ КОМИТЕТ
КОМИССИЯ ПО РАССЛЕДОВАНИЮ АВИАЦИОННЫХ ПРОИСШЕСТВИЙ**

**ОКОНЧАТЕЛЬНЫЙ ОТЧЕТ
ПО РЕЗУЛЬТАТАМ РАССЛЕДОВАНИЯ АВИАЦИОННОГО ПРОИСШЕСТВИЯ**

Вид авиационного происшествия	Катастрофа
Тип воздушного судна	Boeing 747-412F
Государственный и регистрационный опознавательные знаки	TC-MCL
Собственник	LCI Freighters One Limited (Ирландия)
Эксплуатант	Авиакомпания «ACT Airlines» (Турецкая Республика)
Авиационная администрация	Авиационная администрация Турецкой Республики (DGCA)
Место происшествия	Кыргызстан, г. Бишкек, район аэродрома Манас, координаты: 43°03.248' с. ш. и 074°2.271' в. д.
Дата и время	16.01.2017, 07:17 местного времени (01:17 UTC), ночь

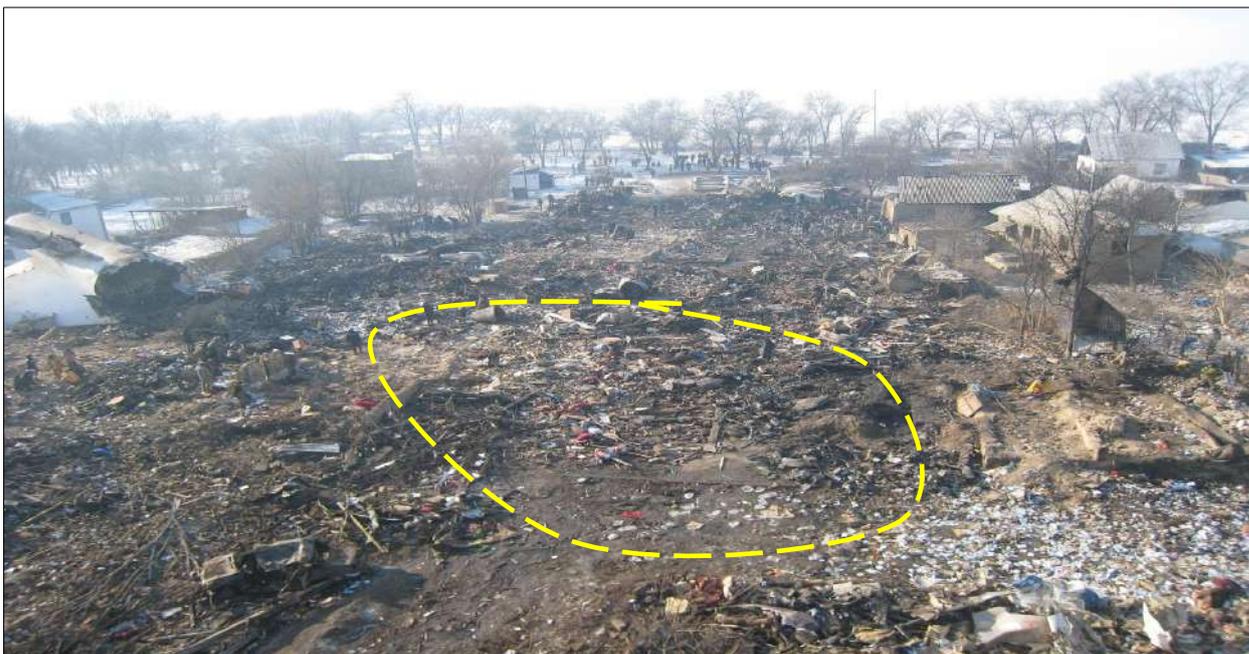
Рис. 1. Основной очаг пожара (указан пунктирной желтой линией)

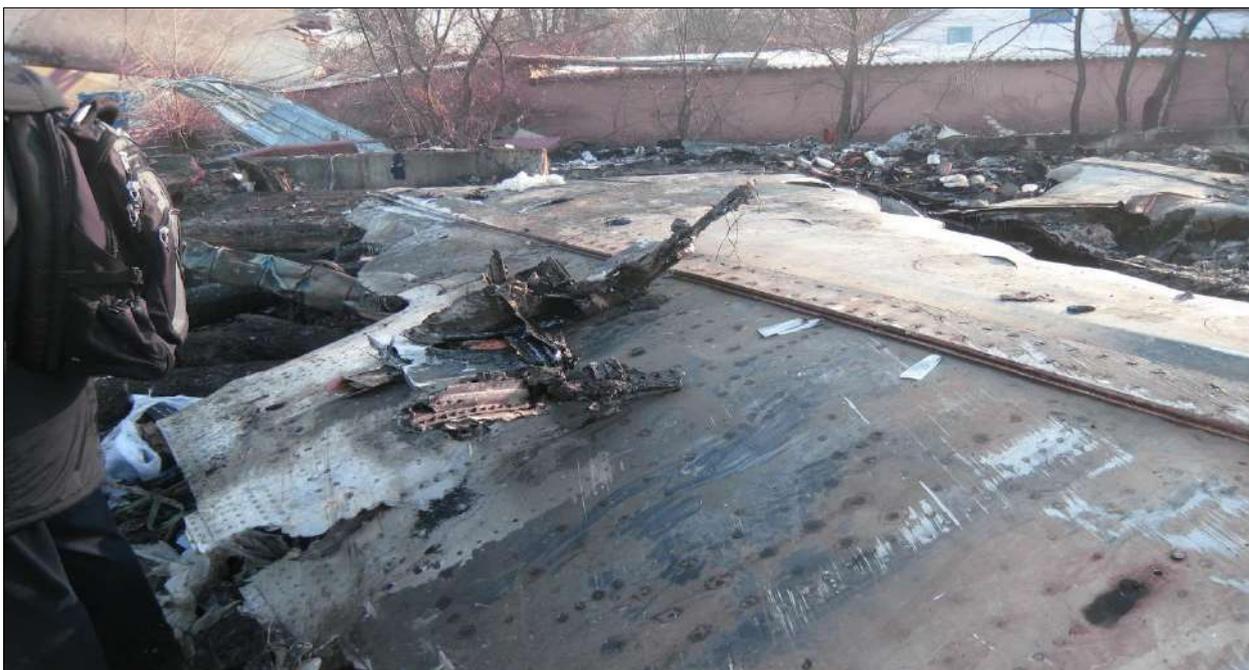
Рис. 2. Часть правой консоли крыла

Силовые узлы крепления к фюзеляжу правой консоли крыла разрушены от воздействия нерасчетных нагрузок, левой – от термического воздействия. Центроплан уничтожен огнем.

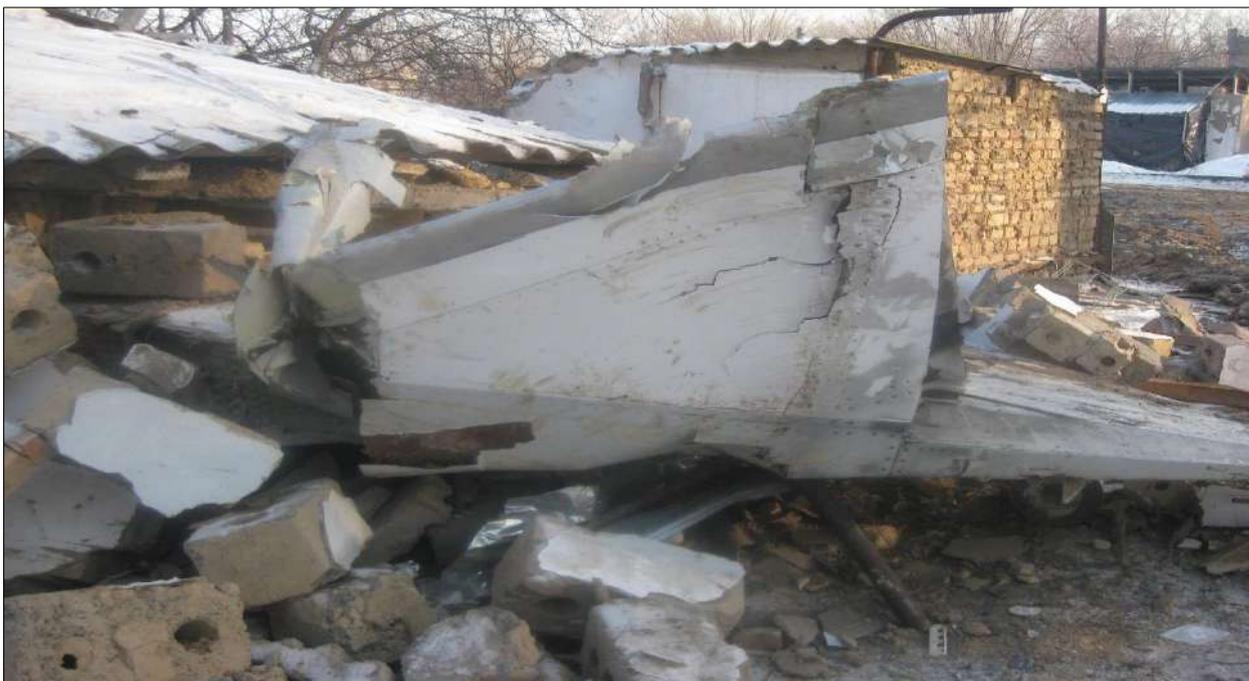
Рис. 3. Элемент левой консоли крыла

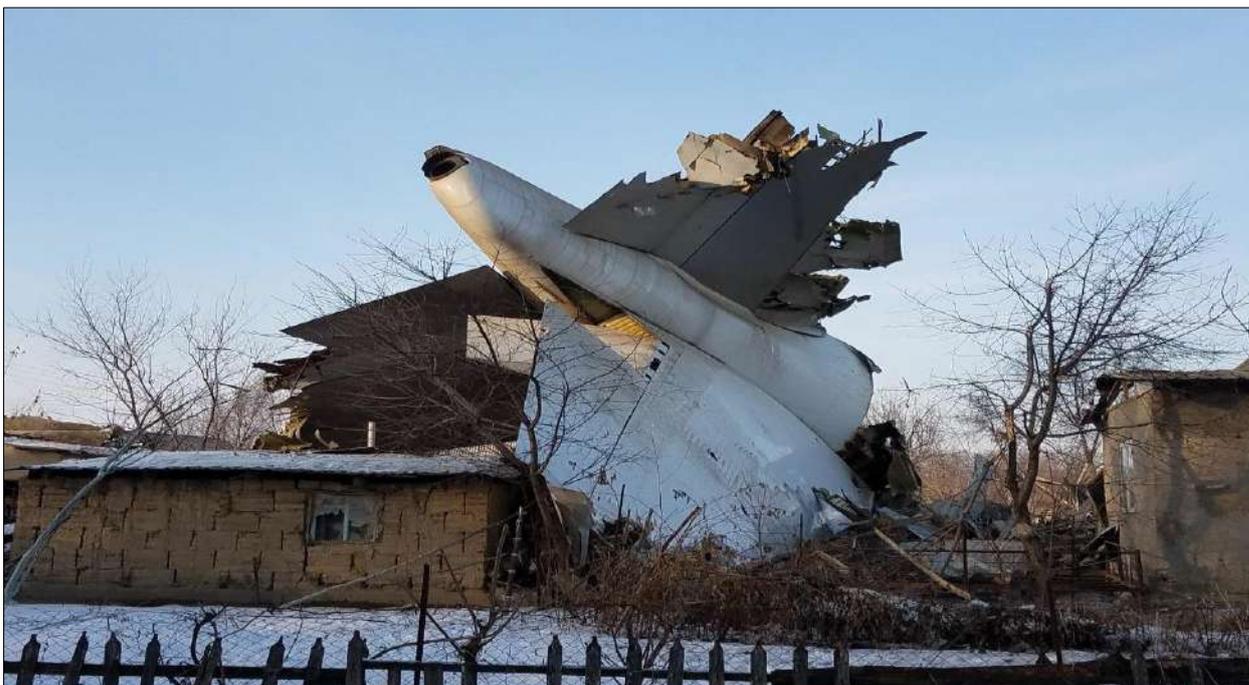
Киль и стабилизатор (Рис. 4) сохранились с хвостовой частью фюзеляжа, начиная от заднего гермошпангоута и до хвостового стекателя. Передние кромки киля и руля направления имеют повреждения в результате удара о землю. Следов пожара и копоти нет.

Рис. 4. Хвостовая часть фюзеляжа

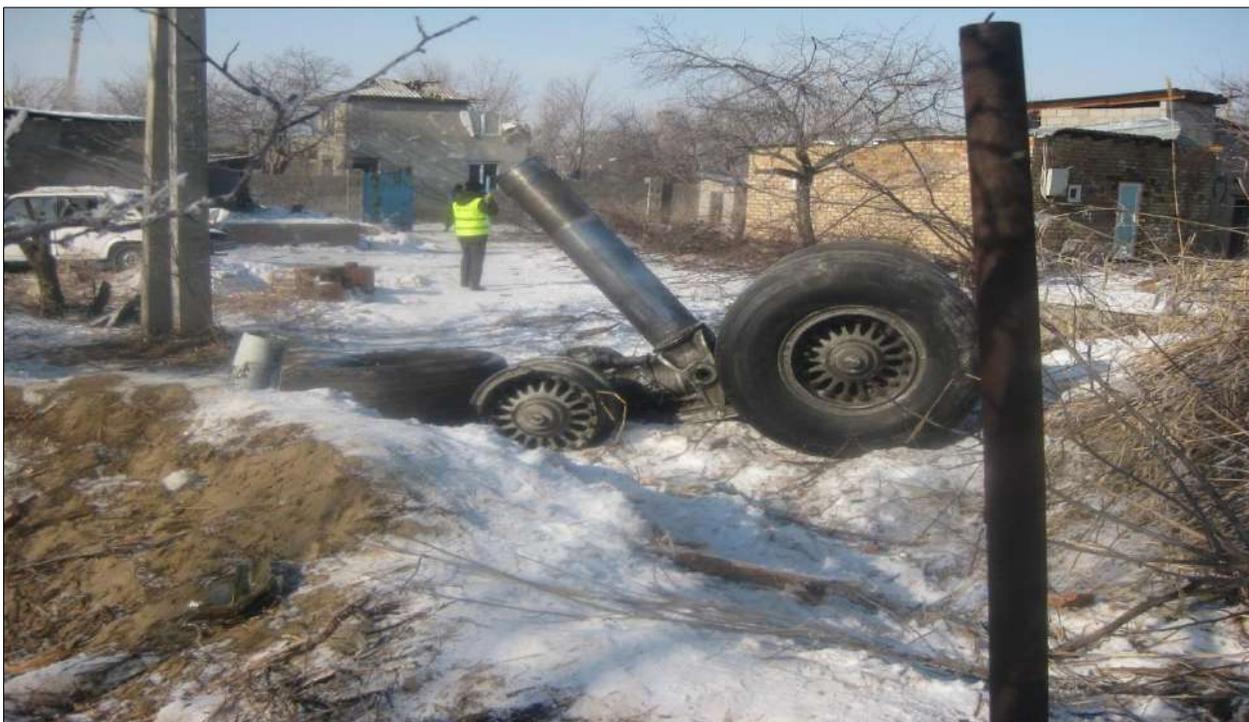
- правая внешняя основная стойка шасси (в сборе) вырвана с места штатного крепления и разрушена. На оси тележки сохранились целыми два задних колеса, ось с двумя передними колесами вырвана и разрушена на фрагменты (Рис. 5);

Рис. 5. Правая внешняя основная стойка шасси

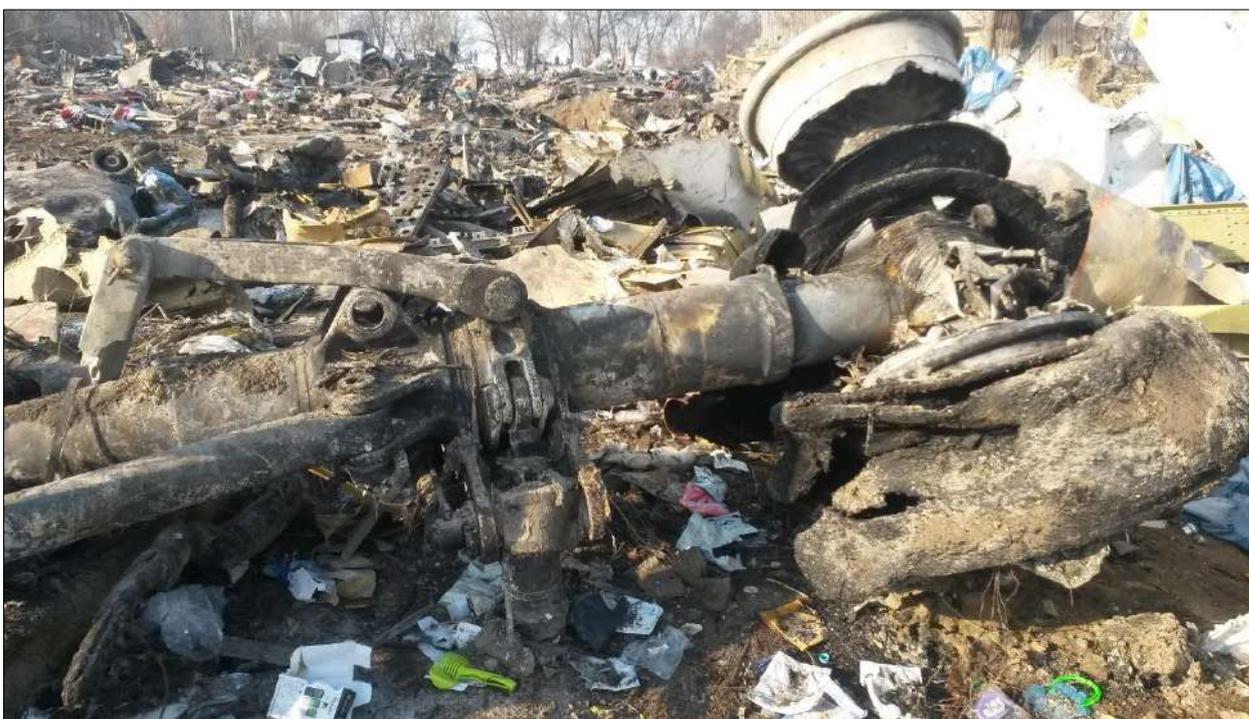
– передняя опора шасси в результате столкновения с препятствиями вырвана из узлов крепления. Гидроцилиндр, шток, раскосы и ось крепления колес находятся в сборе со следами термического воздействия. Пневматики сгорели. Положение штока гидроцилиндра уборки/выпуска шасси (шток выдвинут) указывает, что стойка находилась в выпущенном положении (Рис. 6).

Рис. 6. Передняя стойка шасси

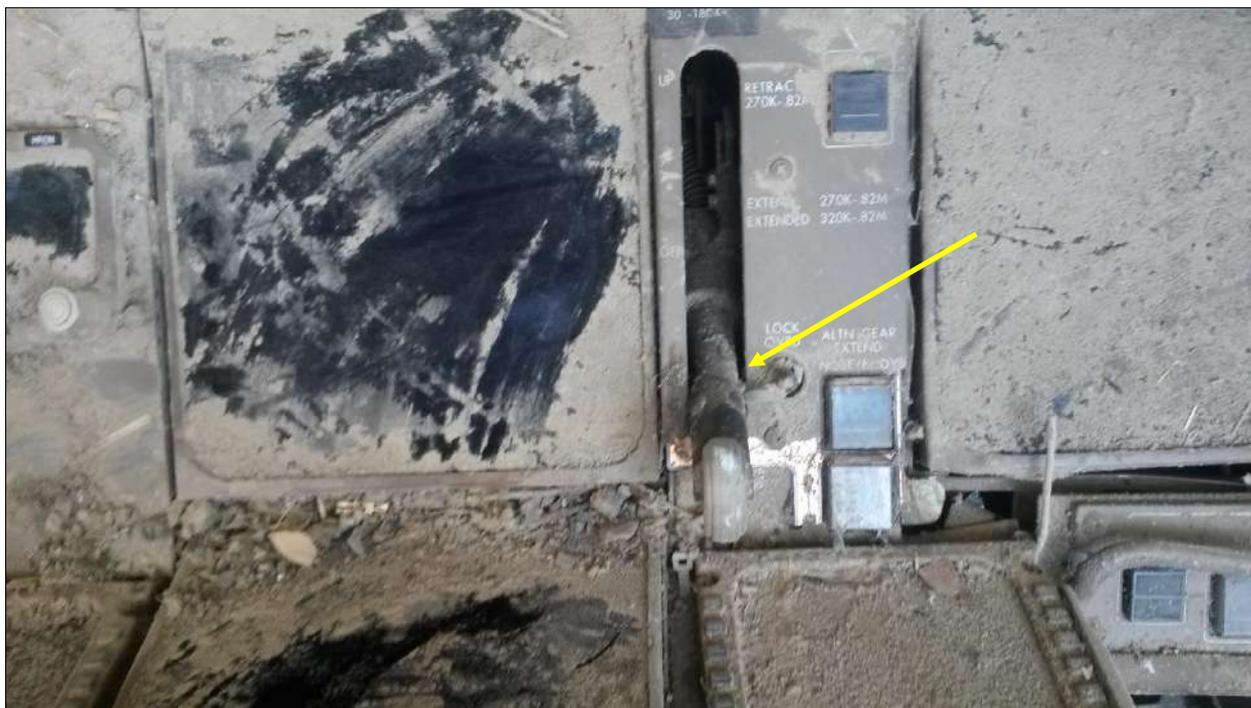
Рычаг крана уборки/выпуска шасси в кабине пилотов находится в положении, соответствующем выпущенному состоянию шасси (Рис. 7, указано стрелкой).

Рис. 7. Рычаг крана уборки/выпуска шасси

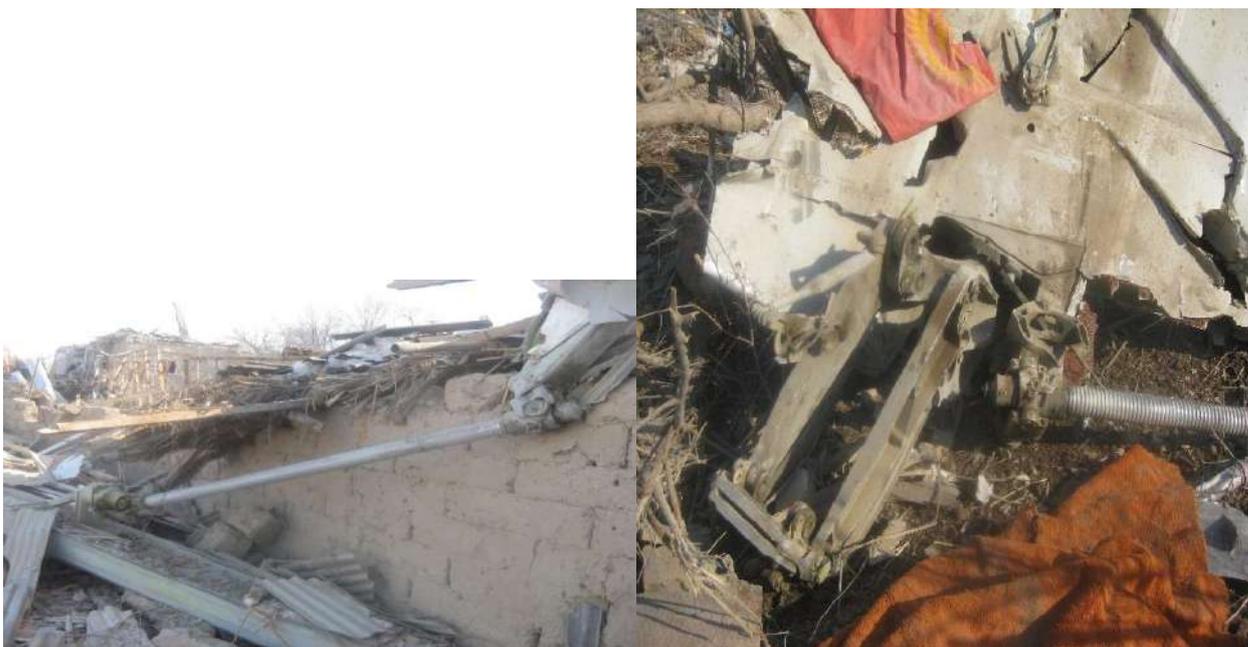
В момент АП механизация крыла самолета находилась в посадочном положении, о чем свидетельствуют положения винтовых механизмов закрылков и предкрылков (находятся в крайних положениях на выпуск (на механических упорах)) (Рис. 8), а также положение ручки управления положениями закрылков и предкрылков (Рис. 9).

Рис. 8. Положение винтовых механизмов

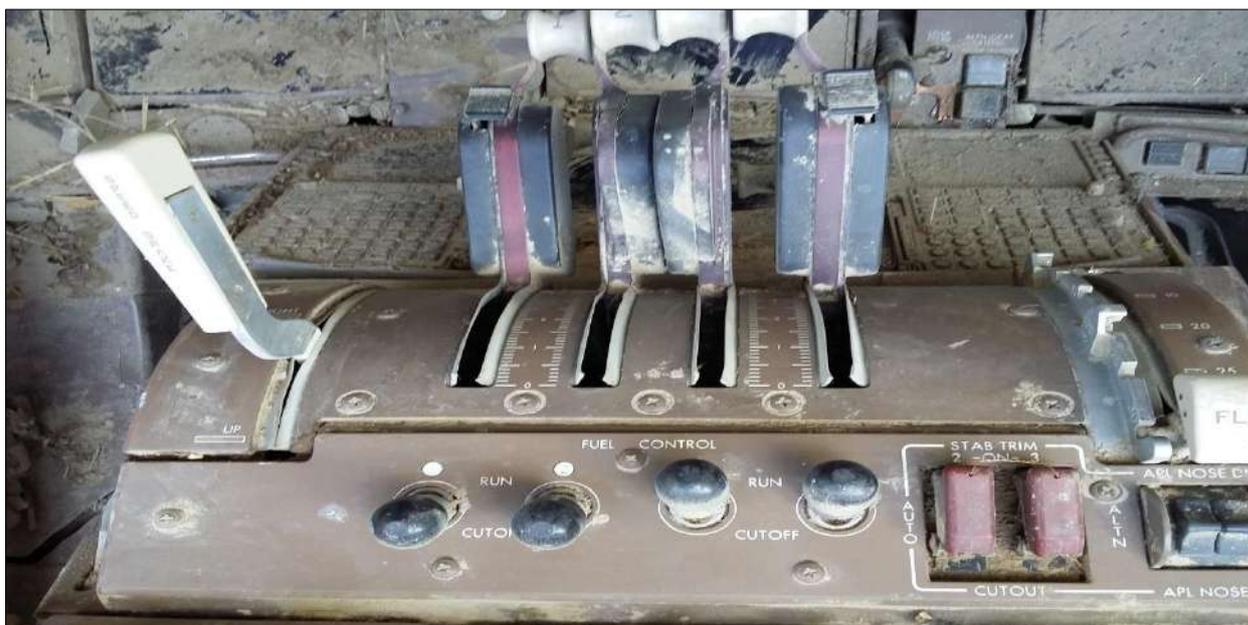
Рис. 9. Ручка управления положениями закрылков и предкрылков

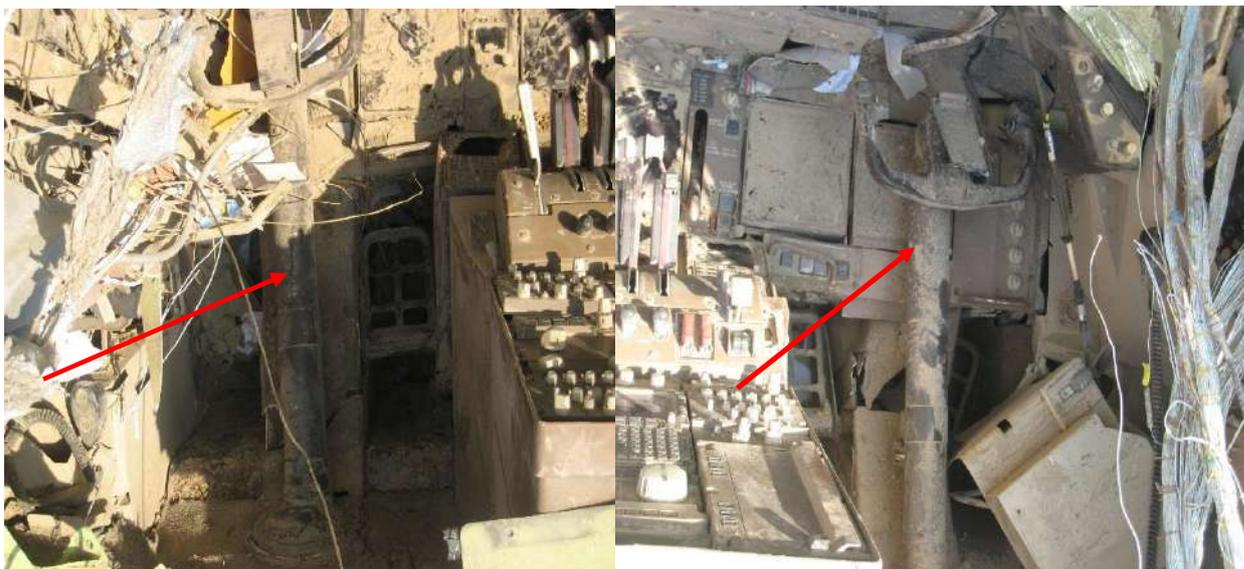
При осмотре кабины пилотов были обнаружены штурвальные колонки левого и правого пилотов без значительных внешних повреждений (Рис. 10).

Рис. 10. Штурвальные колонки пилотов (указаны стрелками)

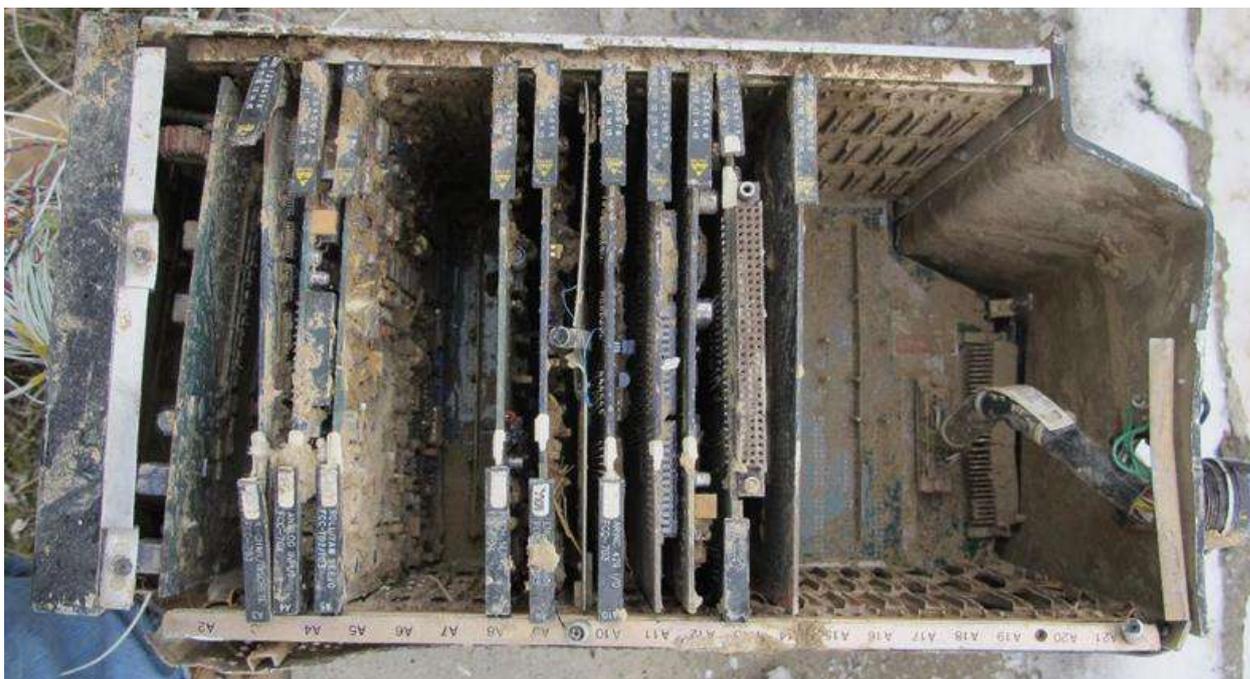
– три поврежденных блока FCC (Flight Control Computer), один из блоков имеет сохранившиеся электронные платы (Рис. 11).

Рис. 11. Блок FCC с сохранившимися платами

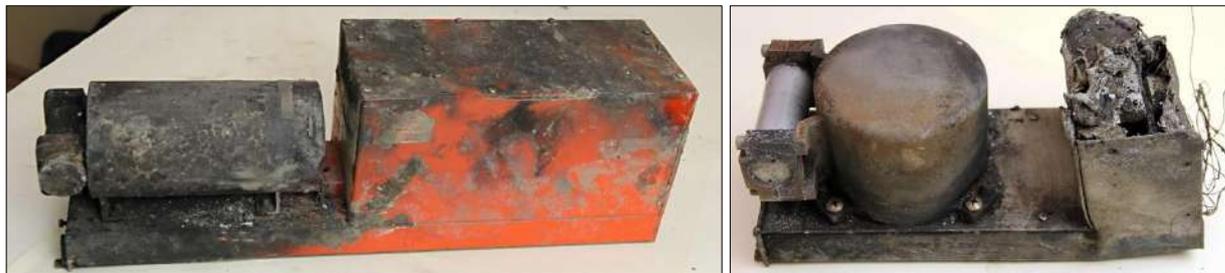
Регистраторы параметрической (FDR) и речевой (CVR) информации были обнаружены на месте АП в районе нахождения части хвостового оперения самолета (Рис. 12).

Рис. 12. Бортовые средства контроля и регистрации полетных данных

- корпус блока регистратора и контейнер защищенного модуля памяти имеют следы термического воздействия (см. Рис. 12);
- контейнер защищенного модуля памяти механических повреждений и деформаций не имеет;
- передний разъем уничтожен в результате термического воздействия;
- задний разъем имеет незначительные механические повреждения;
- шильдик с серийным и номенклатурным номерами уничтожен в результате термического воздействия.

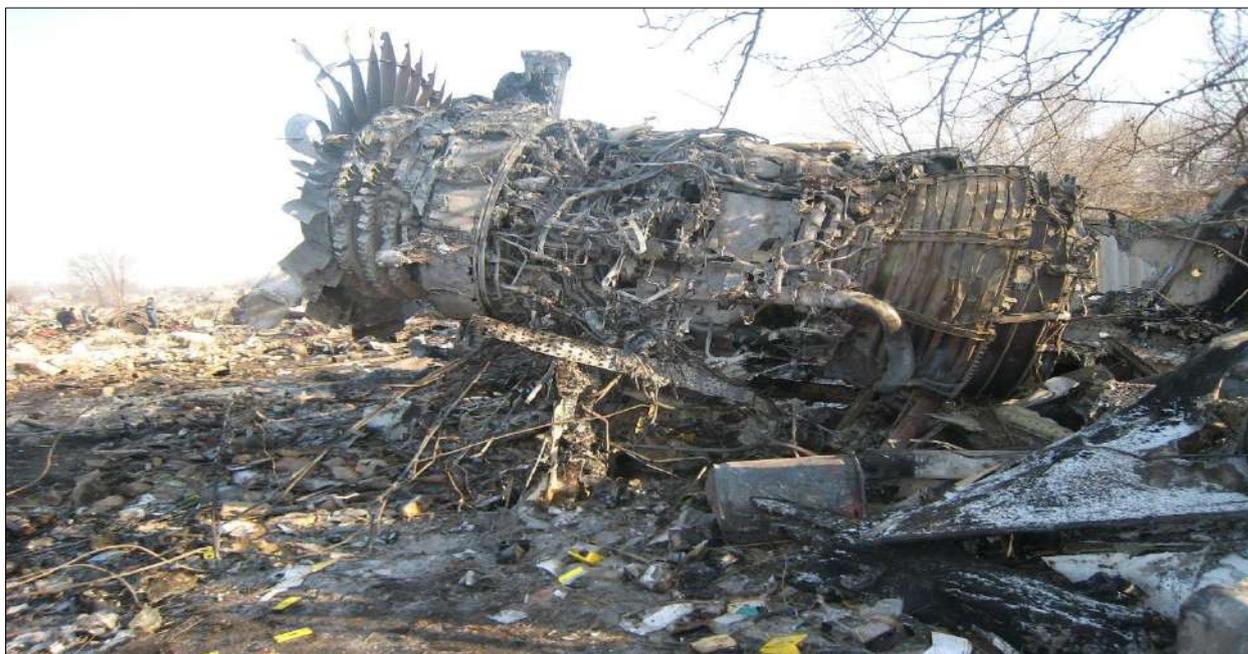
Двигатель № 1 (Рис. 13) обгорел в результате пожара, возникшего на земле после столкновения с землей.

Рис. 13. Двигатель № 1

Воздухозаборник, капоты и выходные сопла двигателя № 1 оторваны и разрушены. Корпус вентилятора полностью разрушен. Лопатки вентилятора и КНД разрушены, имеют следы оплавления. Корпус приводов разрушен, агрегаты (IDG, стартер), прикрепленные к

нему, отделены и получили значительные повреждения и сгорели. КВД и КС повреждены. Корпусы турбин повреждены, система охлаждения внешнего корпуса турбин и арматура смяты, оплавлены. Лопатки турбины низкого давления оплавлены. Вал двигателя имеет следы скручивания и оборван.

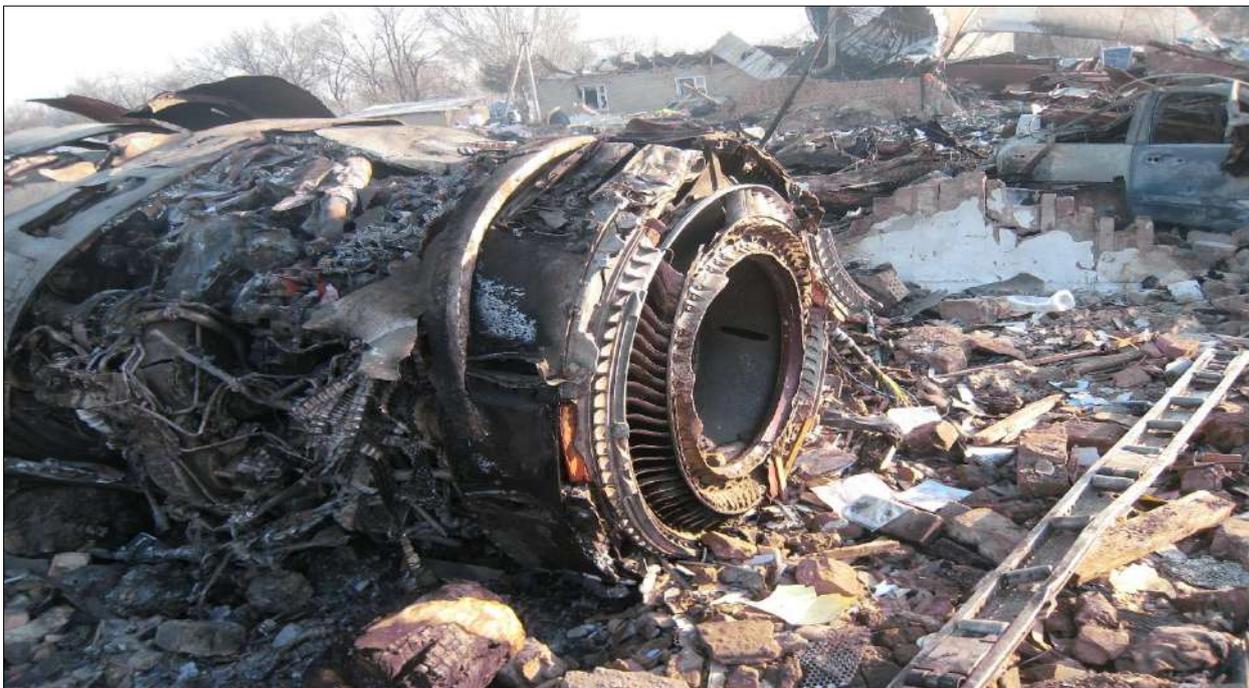
Двигатель № 2 полностью разрушен (Рис. 14).

Рис. 14. Двигатель № 2

Воздухозаборник, капоты и выходные сопла двигателя № 2 разрушены в результате столкновения с бетонным забором аэродрома и другими препятствиями (деревья, строения), а также удара о земную поверхность. Корпус вентилятора полностью разрушен. Лопатки вентилятора разрушены и имеют следы оплавления. Корпус приводов разрушен от термического воздействия. КВД и КС деформированы. Корпусы турбин и лопатки статора имеют серьезные повреждения. Агрегаты, расположенные на корпусе вентилятора, а также трубопроводы, агрегаты и электропроводка двигателя выгорели.

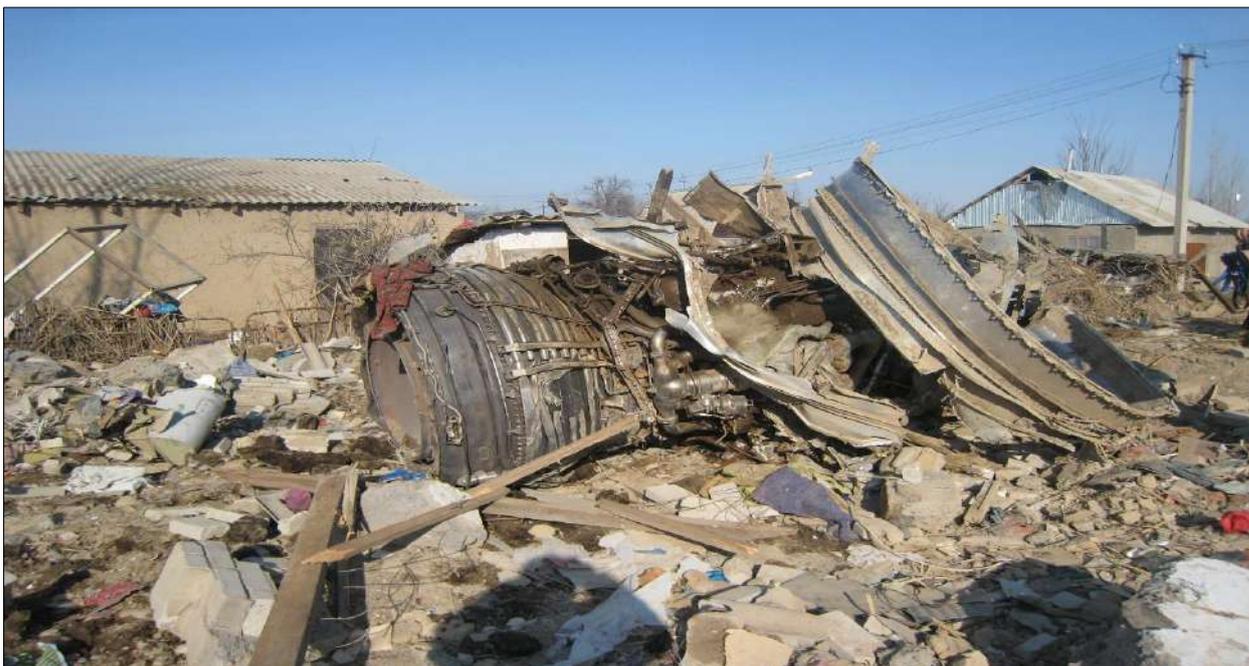
Двигатель № 3 полностью разрушен в результате столкновения с препятствиями и землей (Рис. 15).

Рис. 15. Двигатель № 3

Воздухозаборник и капоты двигателя № 3 оторваны и разбросаны по территории места АП. Кольцо воздухозаборника разрушено. Лопатки вентилятора скручены и оборваны, что свидетельствует о присутствии подвода мощности от турбин в момент столкновения с препятствиями. Лопатки КНД также разрушены. КС видимых повреждений не имеет. Агрегаты, закрепленные на коробке приводов, и арматура сильно повреждены. Часть лопаток ТНД разрушены. Выходное устройство и стекатель оборваны.

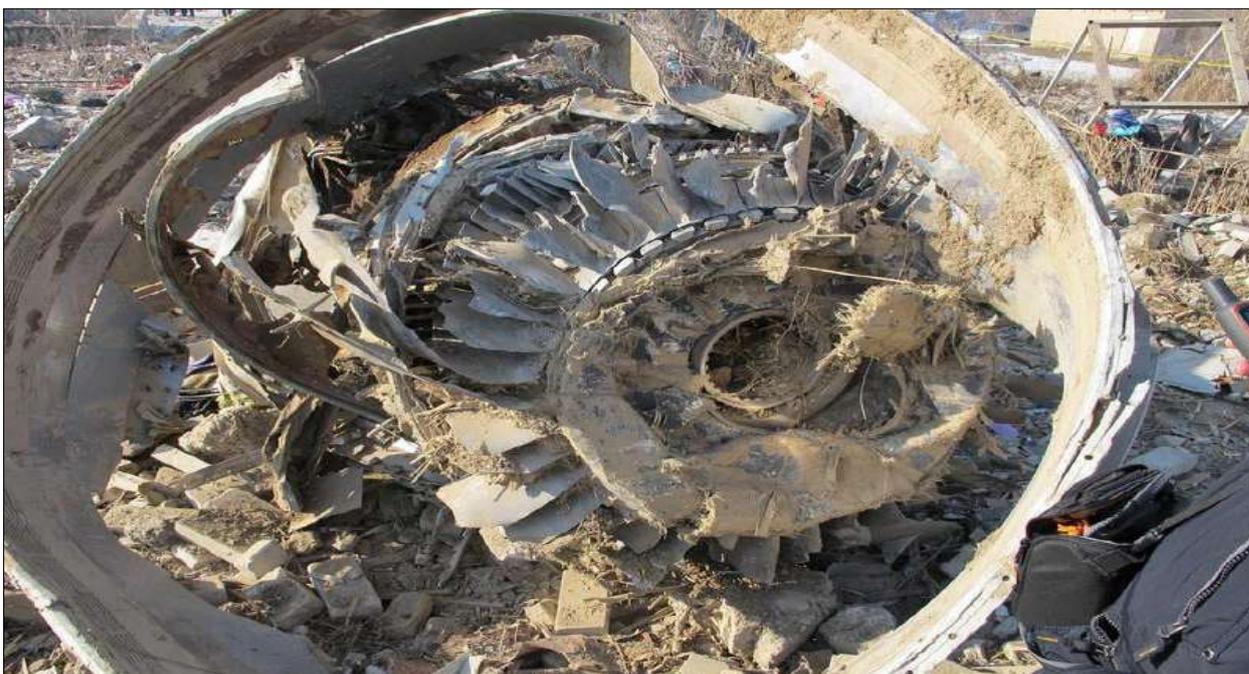
Двигатель № 4 разрушен в результате столкновения с препятствиями (Рис. 16).

Рис. 16. Двигатель № 4

Воздухозаборник и капоты двигателя оторваны и разбросаны в зоне места АП. Кольцо воздухозаборника разрушено. Лопатки вентилятора скручены и оборваны, что свидетельствует о подводе мощности от турбин в момент столкновения с препятствиями. Лопатки КНД разрушены. КС видимых повреждений не имеет. Агрегаты, закрепленные на коробке приводов, и арматура сильно повреждены. Часть корпуса ТНД и лопатки разрушены. Выходное устройство и стекатель оборваны.

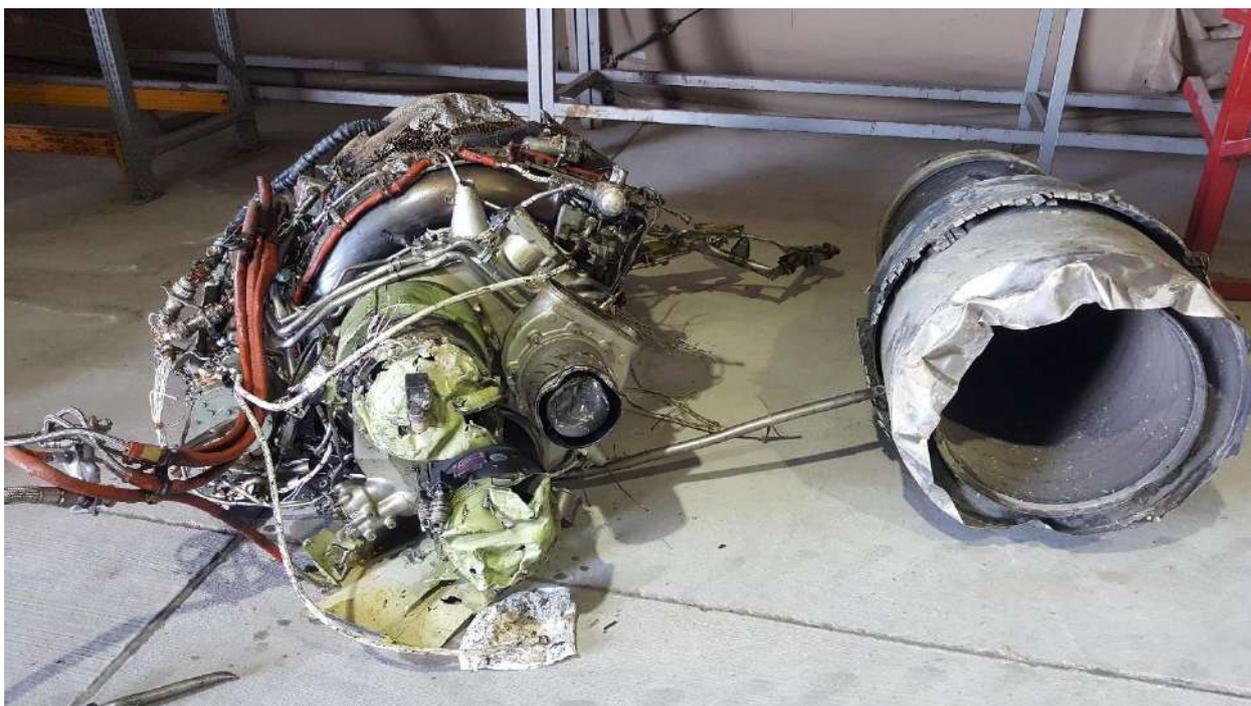
В отделившейся хвостовой части фюзеляжа обнаружена частично деформированная ВСУ, а также деформированный капот ВСУ (Рис. 17).

Рис. 17. Демонтированная ВСУ с удлинительной трубой

ВСУ находится на штатном месте крепления. Оборваны и разрушены трубопроводы подачи топлива и электропроводка, идущая к ВСУ.

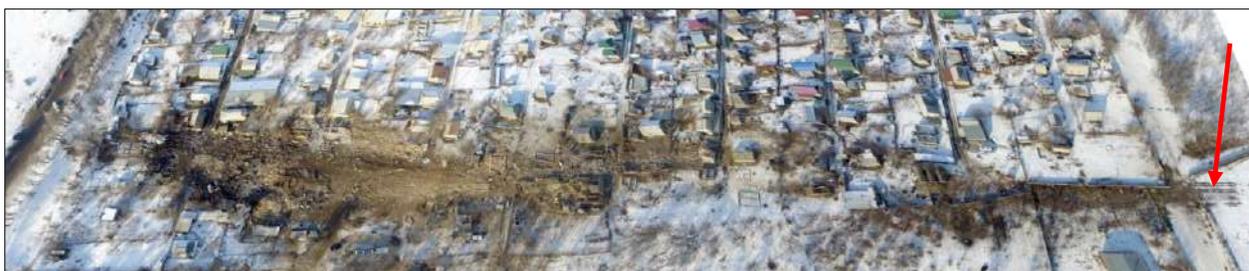
Место АП (Рис. 25) представляет собой участок местности с поврежденными и разрушенными домами (длиной около 550 м и шириной 40–60 м).

Рис. 25. Общий вид места АП (съемка с дрона, стрелкой указано место первого касания)

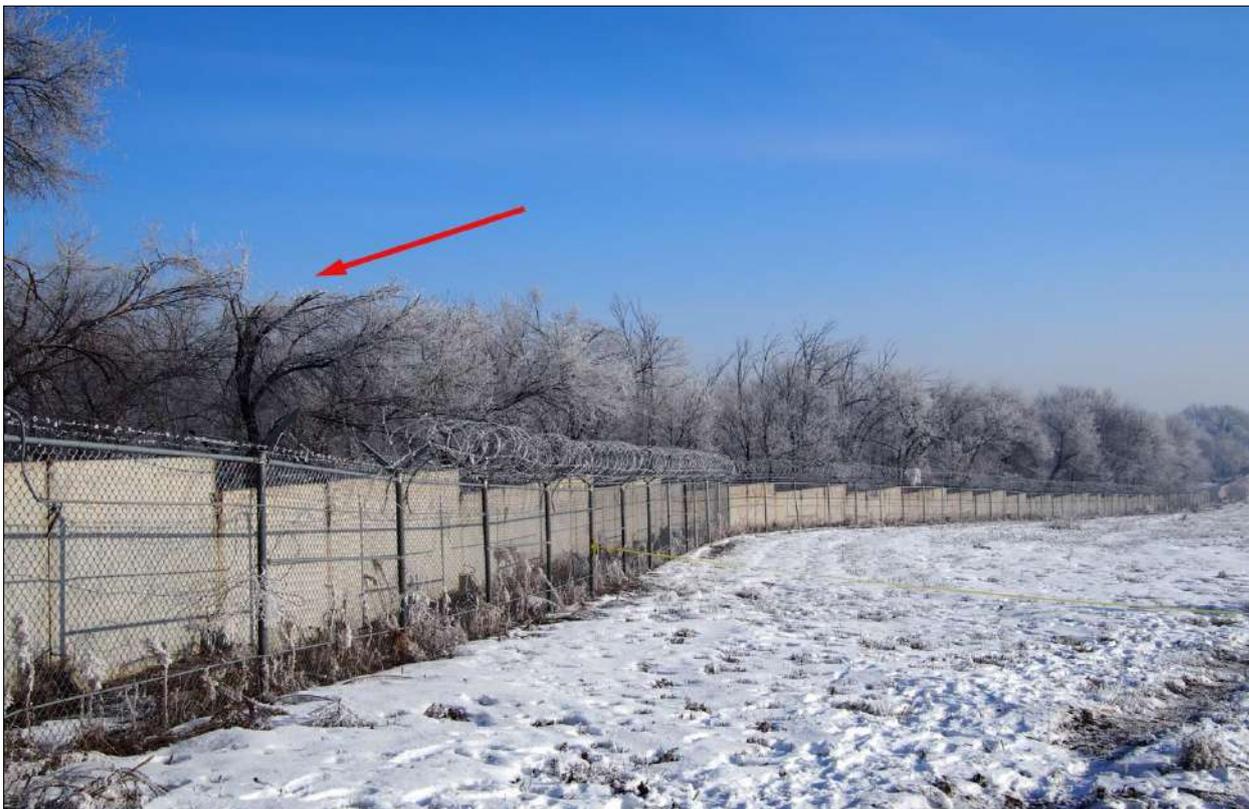
Перед первым касанием самолета земли произошло столкновение законцовки правой консоли крыла с верхушками деревьев, расположенными справа по направлению движения ВС (Рис. 26).

Рис. 26. Повреждения деревьев правой консолью крыла самолета (указано стрелкой)

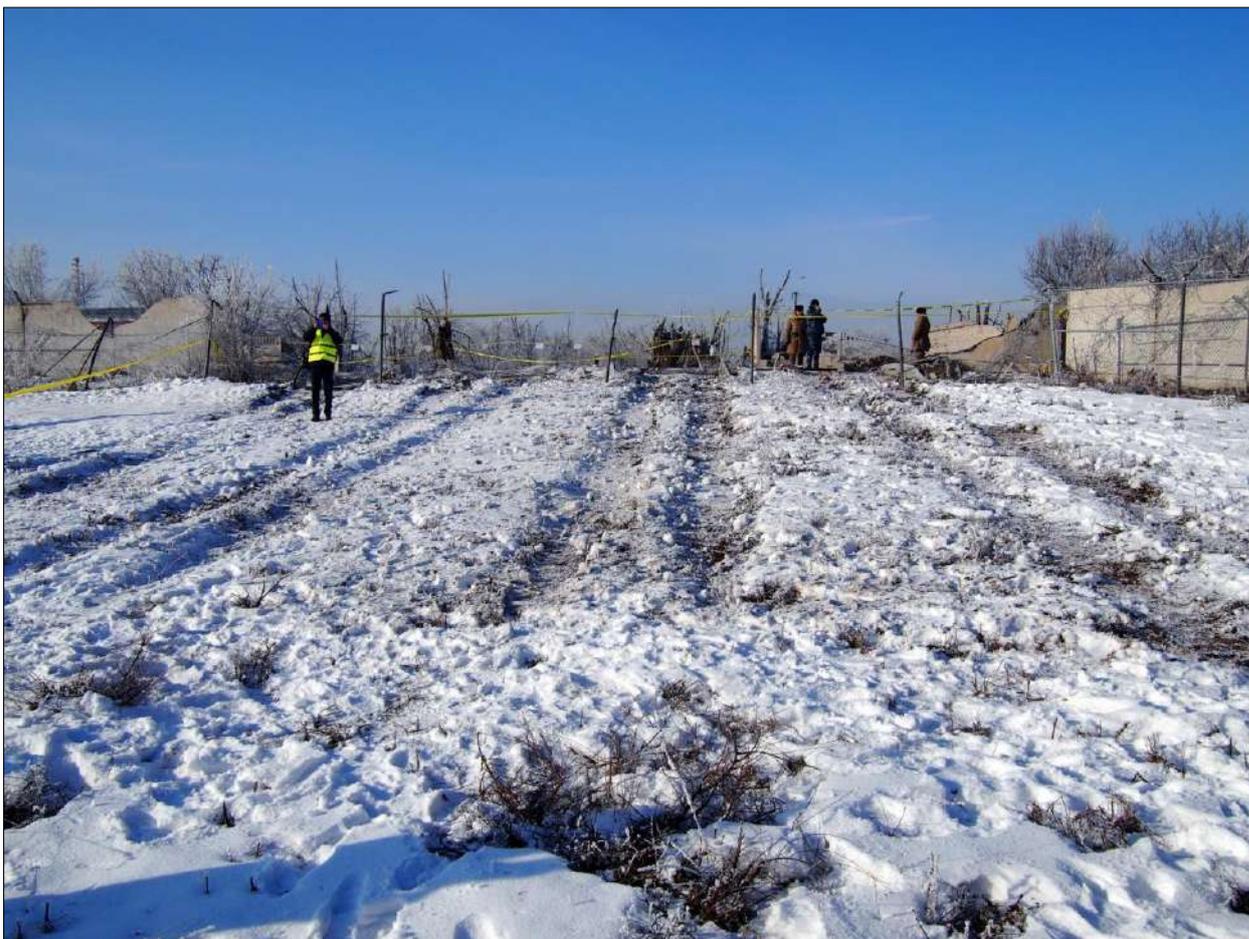
Характер следов указывает, что первое касание самолетом земли произошло с незначительной вертикальной скоростью и практически без крена. Курс движения самолета на начальном этапе был близок к посадочному курсу 255° . При движении самолета по грунту следы от колес передней стойки шасси отсутствуют, что свидетельствует о касании самолетом земли с положительным углом тангажа. Движение самолета по земле после первого касания земли носило прямолинейный характер (Рис. 27).

Рис. 27. Следы колес основных стоек шасси в месте первого касания

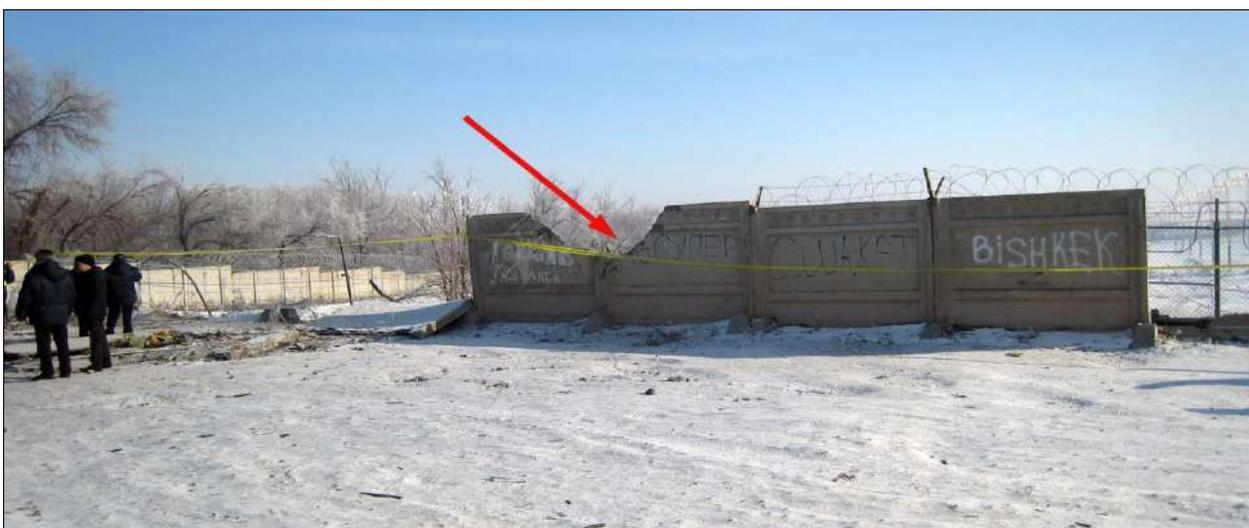
Через 20 м после движения по грунту самолет столкнулся с бетонным ограждением аэродрома и частично разрушил его (Рис. 28). Судя по следам, оставленным на местности, после столкновения с бетонным ограждением аэродрома самолет кратковременно отделился от земли.

Рис. 28. След от столкновения двигателя левой консоли крыла с ограждением аэродрома (указано стрелкой), вид против движения ВС

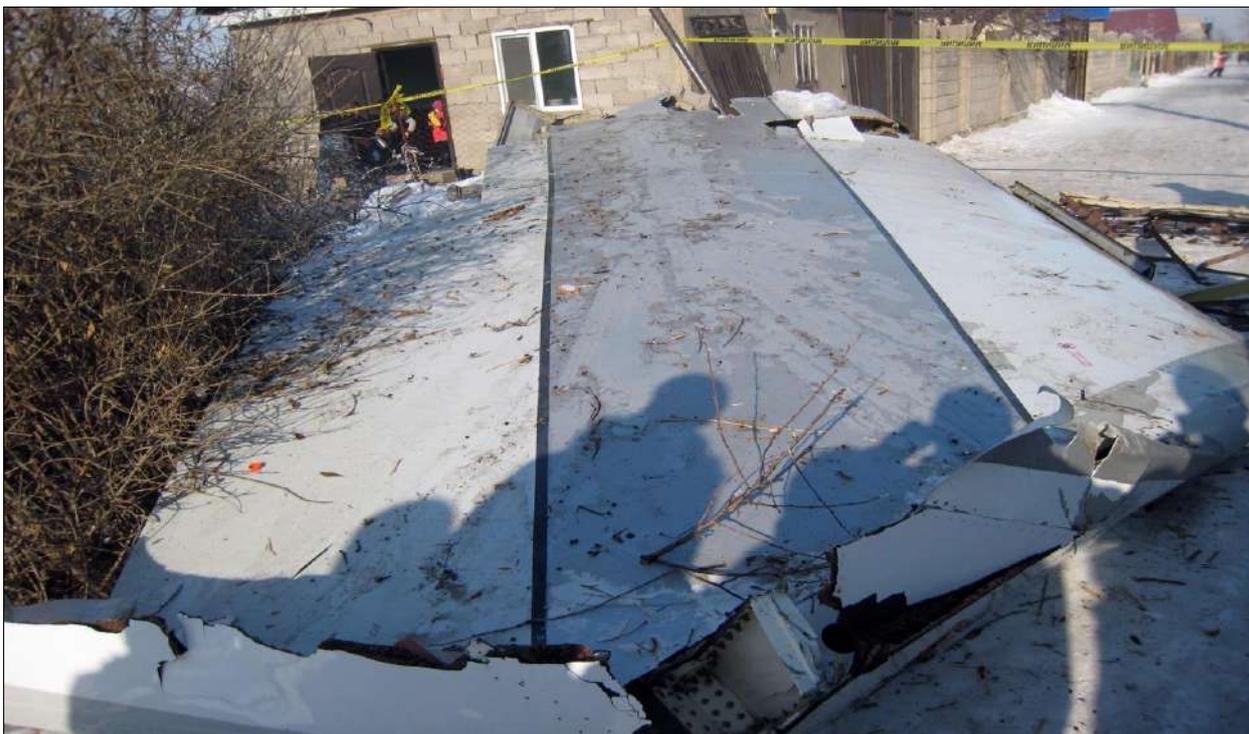
На удалении 160–170 м от места первого касания произошло повторное касание земли. Самолет правой консолью крыла и двигателями № 3 и № 4 столкнулся со строениями. В этой зоне обнаружены законцовка правой консоли крыла с винглетом и мелкие фрагменты правой консоли крыла (Рис. 29).

Рис. 29. Законцовка правой консоли крыла с винглетом

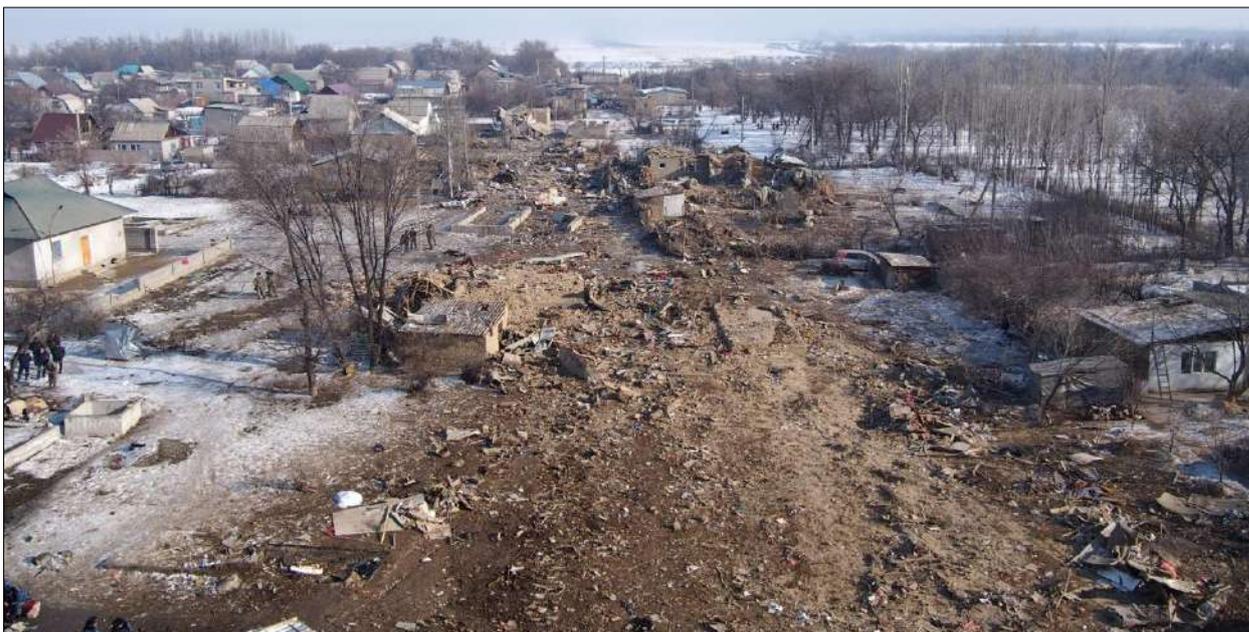
Движение самолета по земле по-прежнему носило практически прямолинейный характер. Самолет двигался на нижней части фюзеляжа левым бортом вперед. В результате были практически полностью разрушены все строения, находившиеся в этой зоне (Рис. 30).

Рис. 30. Общий вид места АП

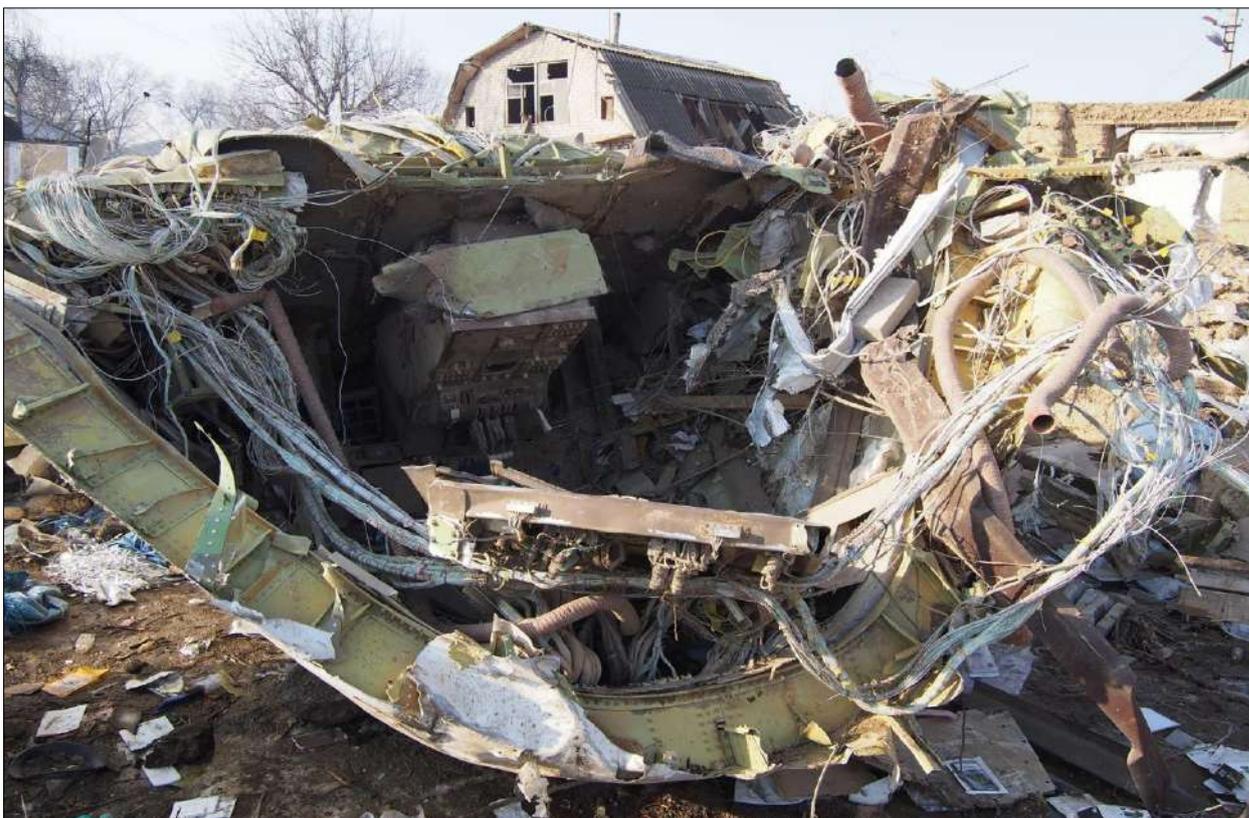
На удалении ≈ 440 м от места первого касания произошло столкновение кабины экипажа с кирпичным домом, к этому моменту самолет развернулся вправо более чем на 90° , произошло разрушение фюзеляжа и отделение кабины экипажа (Рис. 31).

Рис. 31. Основная часть кабины экипажа

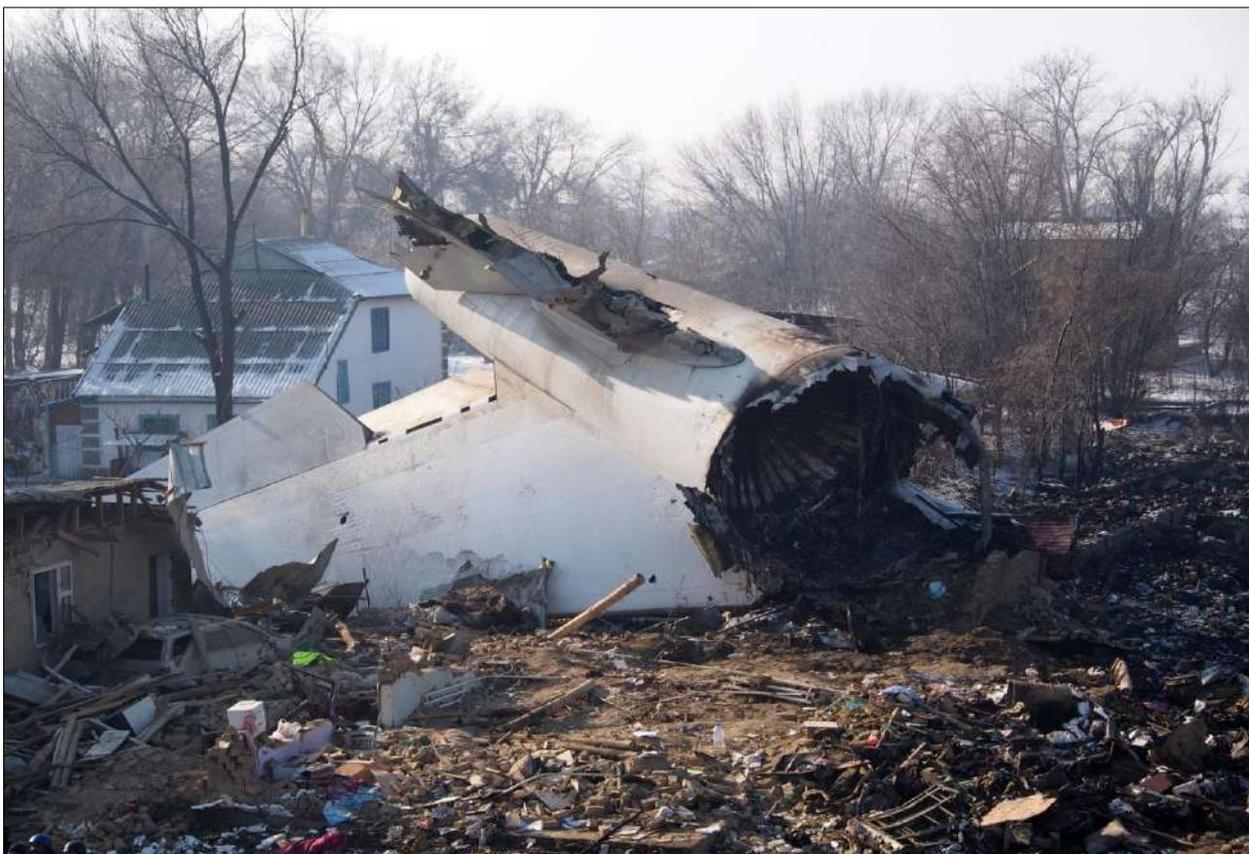
Остановка самолета произошла через ≈ 60 м после отделения кабины экипажа. На удалении около 470 м от места первого касания находится хвостовая часть фюзеляжа (Рис. 32), а также большой фрагмент левой консоли крыла со следами пожара (Рис. 33).

Рис. 32. Хвостовая часть фюзеляжа
