**МЕЖГОСУДАРСТВЕННЫЙ АВИАЦИОННЫЙ КОМИТЕТ
КОМИССИЯ ПО РАССЛЕДОВАНИЮ АВИАЦИОННЫХ ПРОИСШЕСТВИЙ**

**ОКОНЧАТЕЛЬНЫЙ ОТЧЕТ
ПО РЕЗУЛЬТАТАМ РАССЛЕДОВАНИЯ АВИАЦИОННОГО ПРОИСШЕСТВИЯ**

Вид авиационного происшествия	Катастрофа
Тип воздушного судна	Boeing 747-412F
Государственный и регистрационный опознавательные знаки	TC-MCL
Собственник	LCI Freighters One Limited (Ирландия)
Эксплуатант	Авиакомпания «ACT Airlines» (Турецкая Республика)
Авиационная администрация	Авиационная администрация Турецкой Республики (DGCA)
Место происшествия	Кыргызстан, г. Бишкек, район аэродрома Манас, координаты: 43°03.248' с. ш. и 074°2.271' в. д.
Дата и время	16.01.2017, 07:17 местного времени (01:17 UTC), ночь

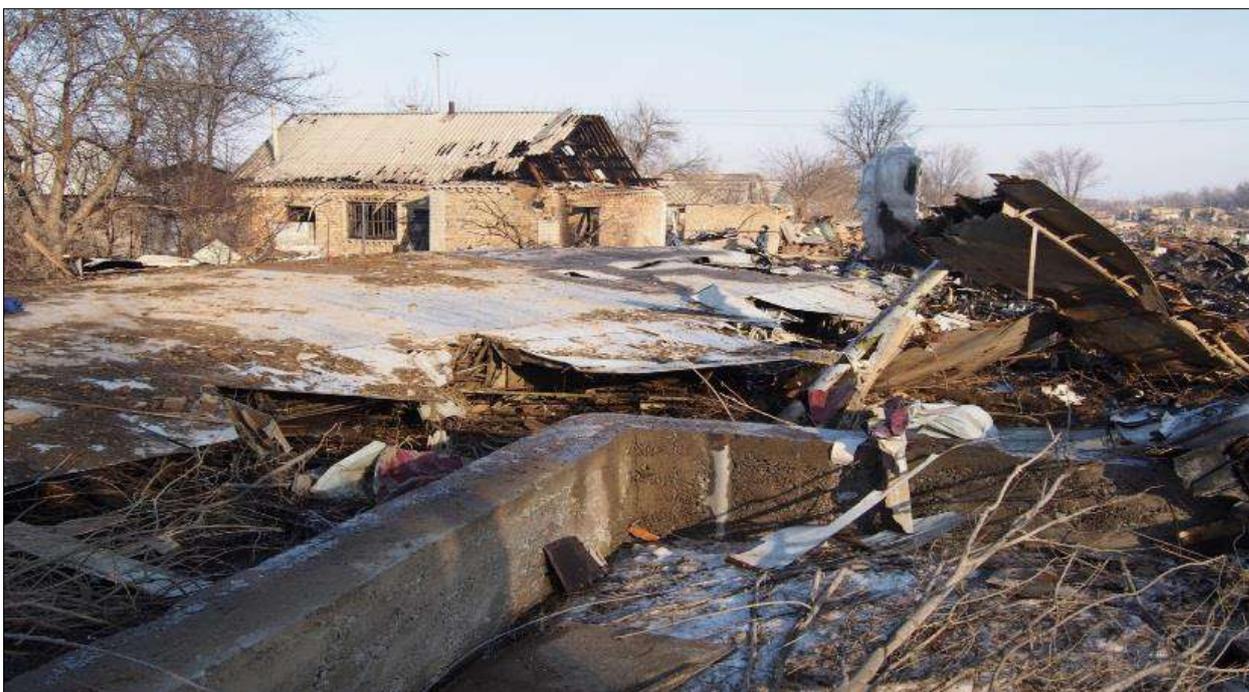
Остановка самолета произошла через ≈ 60 м после отделения кабины экипажа. На удалении около 470 м от места первого касания находится хвостовая часть фюзеляжа (Рис. 32), а также большой фрагмент левой консоли крыла со следами пожара (Рис. 33).

Рис. 33. Левая консоль крыла на месте АП
