МЕЖГОСУДАРСТВЕННЫЙ АВИАЦИОННЫЙ КОМИТЕТ
КОМИССИЯ ПО РАССЛЕДОВАНИЮ АВИАЦИОННЫХ ПРОИСШЕСТВИЙ

ОКОНЧАТЕЛЬНЫЙ ОТЧЁТ

ПО РЕЗУЛЬТАТАМ РАССЛЕДОВАНИЯ АВИАЦИОННОГО ПРОИСШЕСТВИЯ

| Тип воздушного судна | ЕЭВС самолёт Аэропракт-22L2 |

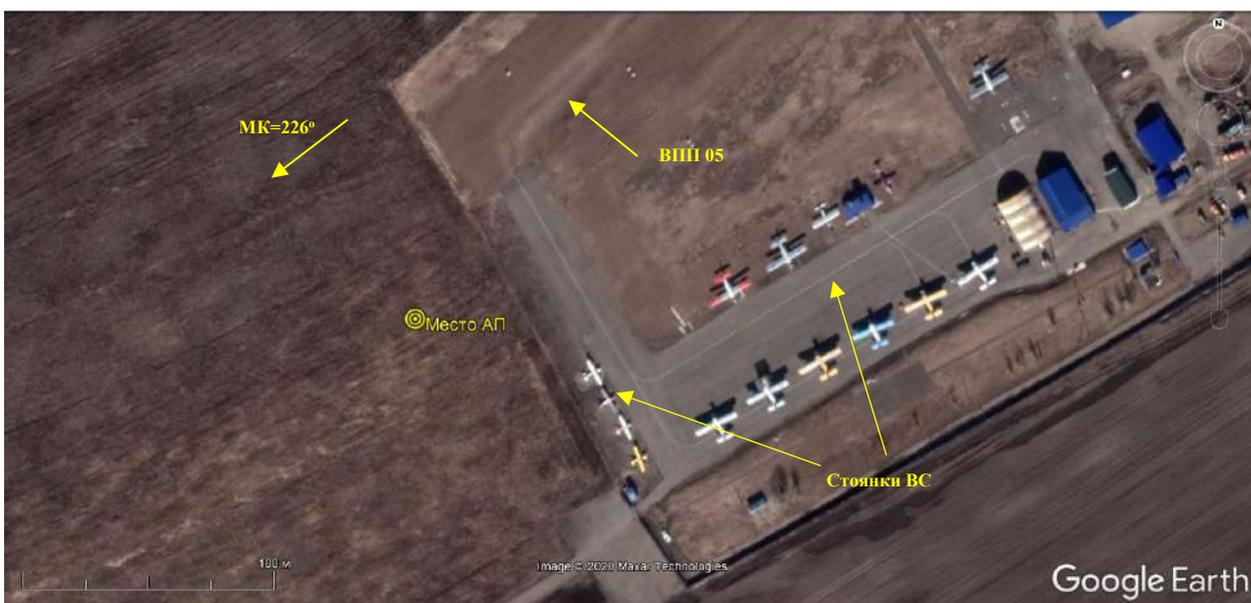
Рис. 3. Место АП в районе п. п. Вознесенка

Место АП (Рис. 3) находится на удалении 50 м западнее входного торца ВПП 05, за пределами п. п. Вознесенка, и представляет собой поле. Превышение рельефа местности на месте АП – 265 м.

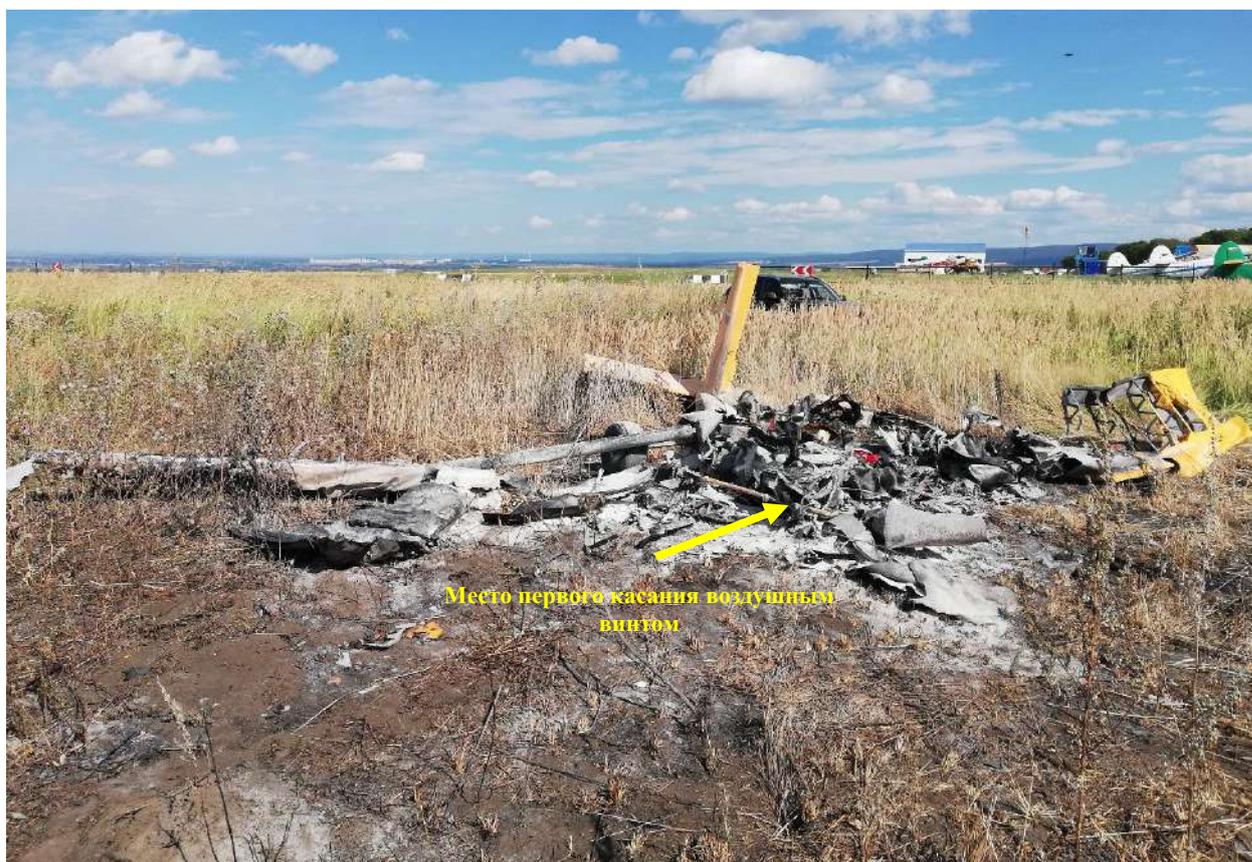
Рис. 4. Место первого столкновения ВС с земной поверхностью

Первое касание ВС с земной поверхностью произошло с МК $\approx 200^\circ$ воздушным винтом, с незначительным левым креном (не более 5°) и большим углом тангажа на пикирование (примерно 80°) (Рис. 4).

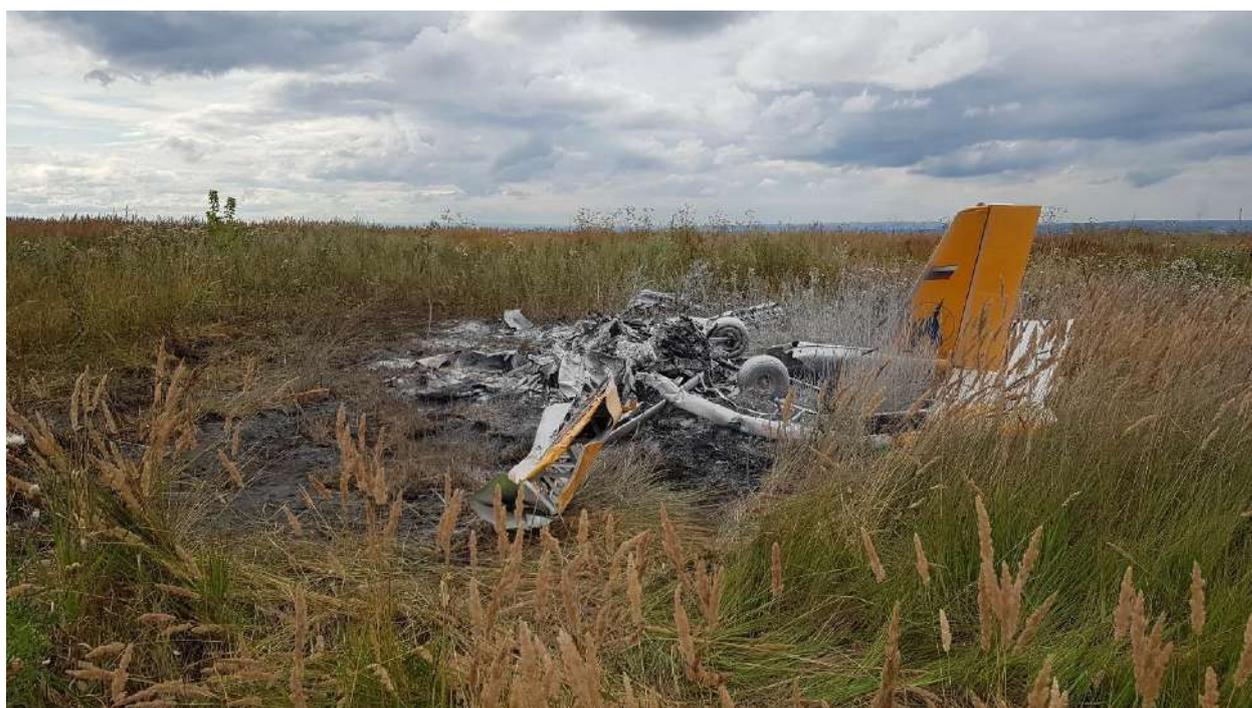
Рис. 5. Самолёт на месте АП после пожара (вид слева)

При столкновении с земной поверхностью фюзеляж самолёта сильно деформировался, в результате чего разрушились топливные баки, расположенные в левой и правой консолях крыла. При попадании топлива на горячие части двигателя возник пожар, который уничтожил ВС (Рис. 5).

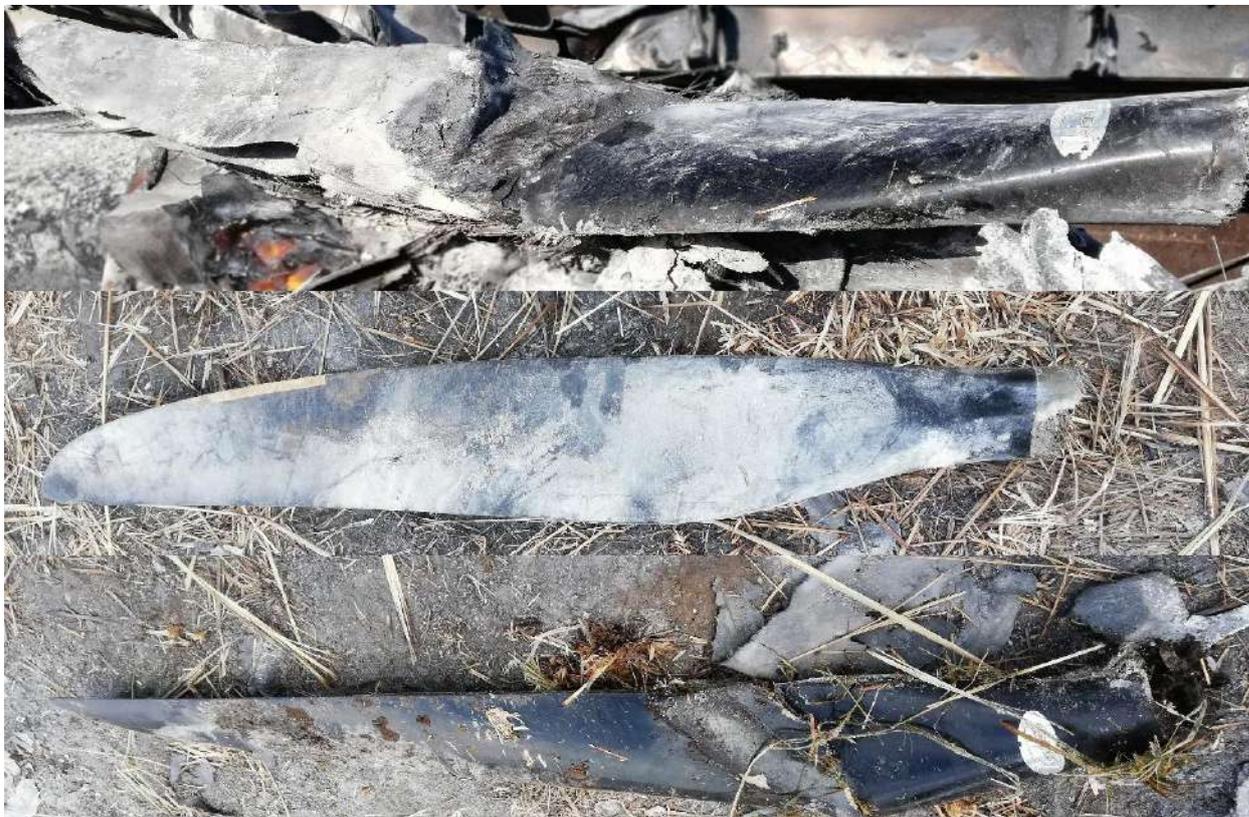
Рис. 6. Лопасти ВВ на месте АП

При осмотре воздушного винта установлено, что все лопасти ВВ сломаны в районе комлевой части и отделены от втулки (Рис. 6). Это свидетельствует о том, что в момент столкновения ВС с препятствием крутящий момент от двигателя на ВВ передавался.

3. Конструктивно трансмиссия ВВ выполнена таким образом, что в случае отказа двигателя, вращение ВВ не происходит. По показаниям очевидцев, в момент столкновения самолёта с землёй ВВ самолёта вращался, следовательно мощность от двигателя к ВВ передавалась. Это так же подтверждается записью камеры наружного наблюдения и характером разрушения лопастей ВВ после АП.

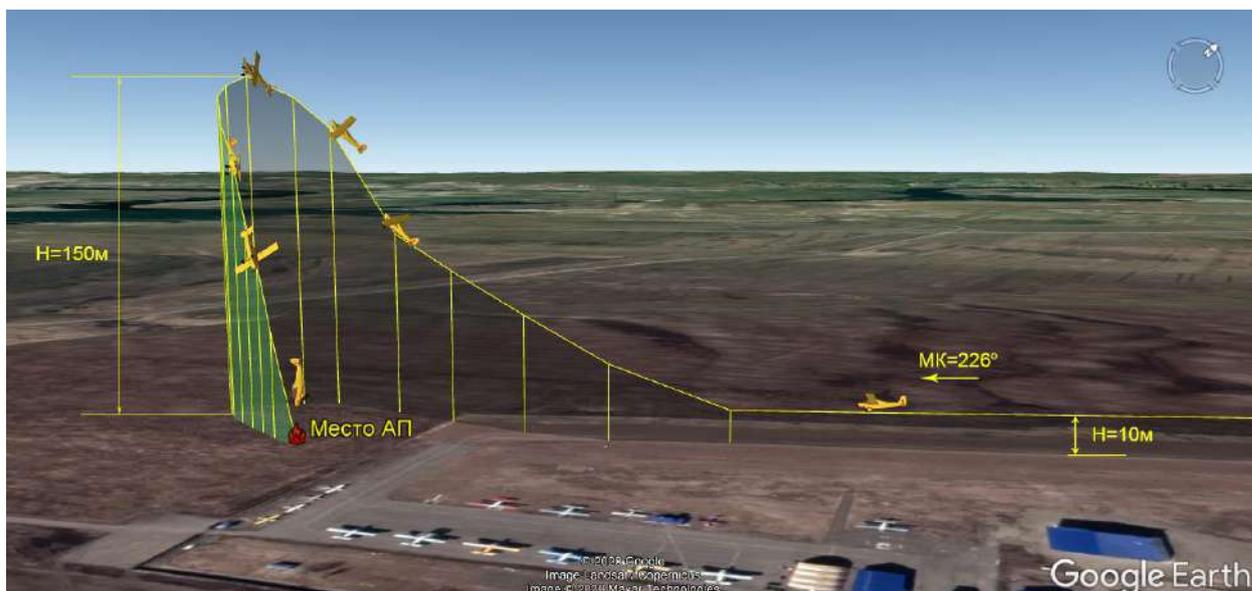
Рис. 7. Предполагаемая траектория движения ВС на конечном этапе полёта

Дальнейшее движение ВС происходило по восходящей траектории с потерей приборной скорости. Схематично траектория и профиль движения ВС приведены на Рис. 7.

Достигнув высоты примерно $H_{ист} = 150$ м, самолет потерял скорость, развернулся на 180° влево вокруг вертикальной оси и перешел на снижение с углом тангажа $80 \dots 90^\circ$ на пикирование.

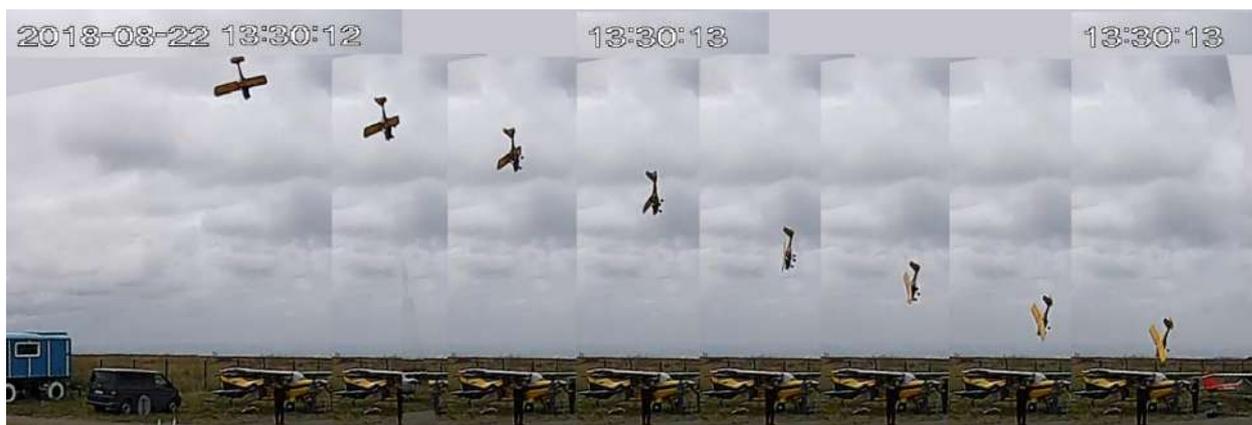
Рис. 8. Данные записи наружного наблюдения на п. п. Вознесенка (время местное)

В распоряжении комиссии имелась запись с камеры наружного наблюдения п. п. Вознесенка, на которой запечатлён момент столкновения самолёта с землёй (Рис. 8.). На записи видно, как ВС интенсивно снижается с большим отрицательным углом тангажа (примерно 80°), вращаясь вокруг поперечной оси. Столкновение ВС с землёй произошло с углом тангажа на пикирование около 80° и незначительным левым креном (не более 5°). В результате столкновения ВС с землёй КВС погиб, ВС разрушилось и было уничтожено возникшим пожаром.
