## МЕЖГОСУДАРСТВЕННЫЙ АВИАЦИОННЫЙ КОМИТЕТ

### ОКОНЧАТЕЛЬНЫЙ ОТЧЕТ

#### ПО РЕЗУЛЬТАТАМ РАССЛЕДОВАНИЯ АВИАЦИОННОГО ПРОИСШЕСТВИЯ

Вид авиационного происшествия	Авария
Тип воздушного судна	Самолет Cessna 172N
Государственный и регистрационный опознавательные знаки	RA-67438
Собственник	ООО «МЕКОМ»
Авиационная администрация	Центральное МТУ Росавиации
Место происшествия	Россия, Московская обл., городской округ Серпухов, в районе нп Сераксеево, координаты места АП: 54°57'57" с. ш., 037°38'58" в. д.
Дата и время	13.12.2025, 16:10 местного времени (13:10 UTC), день

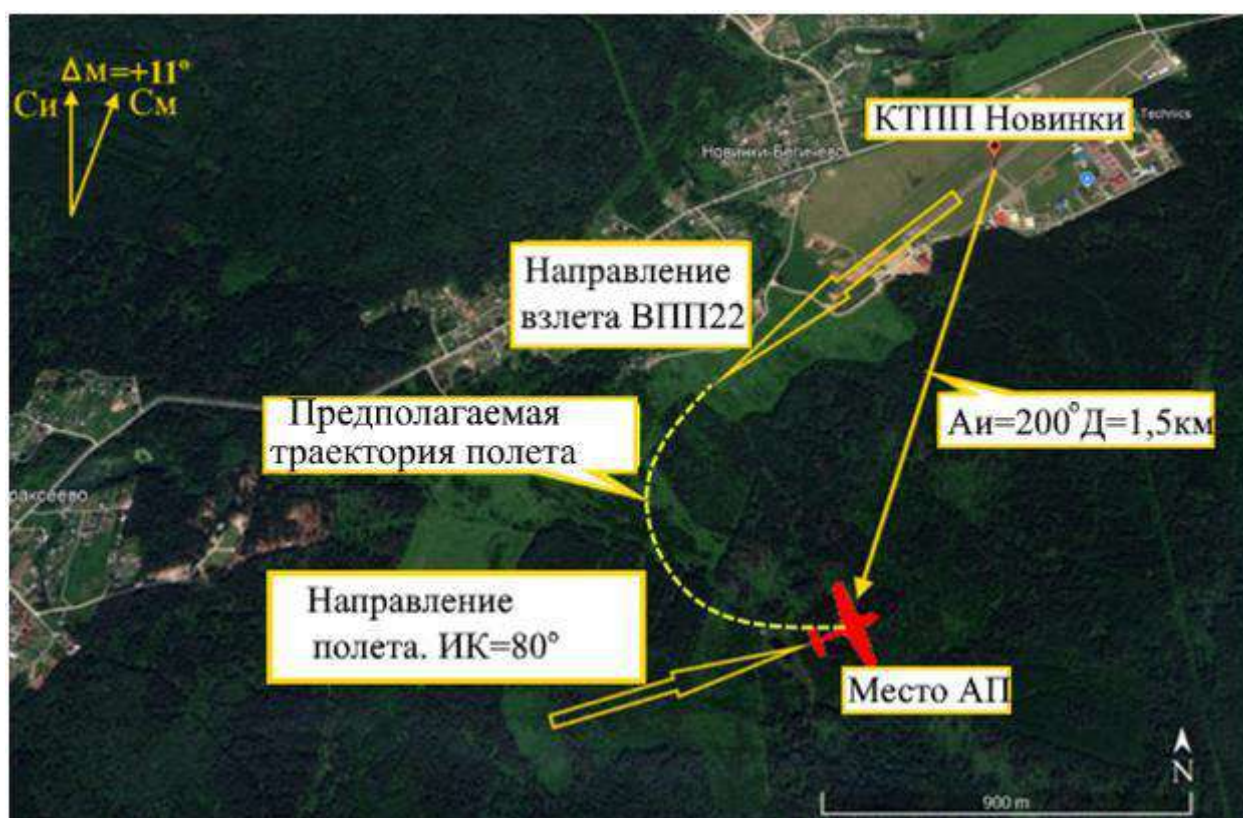
Рис. 4. Место АП

При осмотре места АП обнаружены следы столкновения ВС с деревьями.

По характеру повреждения ВС установлено, что столкновение ВС с деревьями произошло с левым креном, с отрицательным углом тангажа.

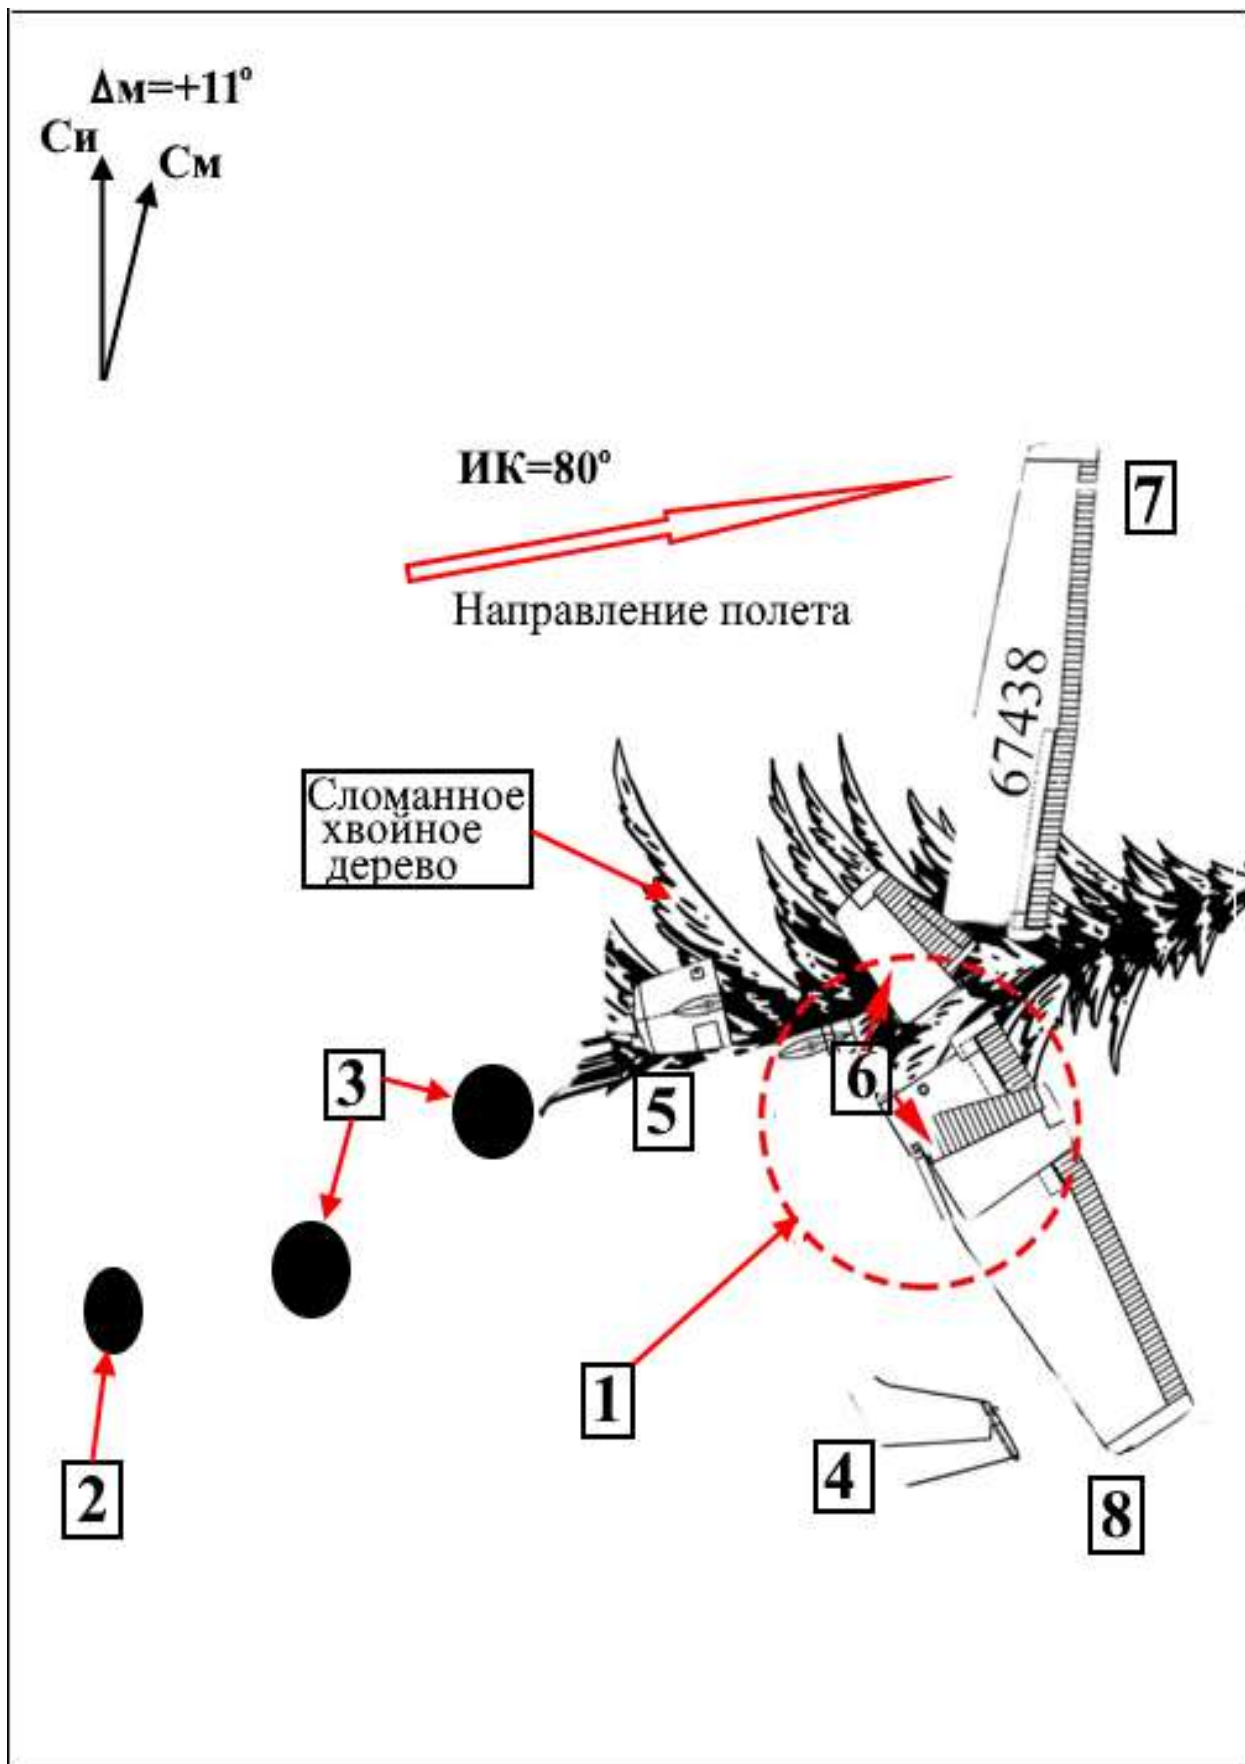
Рис. 5. Схема расположения фрагментов ВС на месте АП

Характер повреждения лопастей воздушного винта свидетельствует об отсутствии подвода крутящего момента при столкновении ВС с препятствиями.

Все разрушения конструкции планера были получены в результате столкновения ВС с деревьями и наземного пожара.

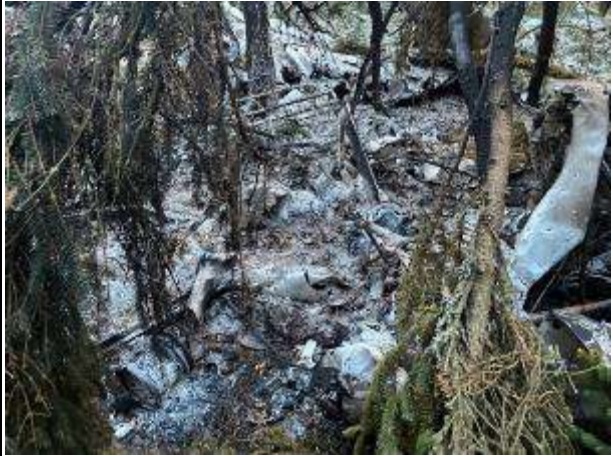
A photograph showing the wreckage of an aircraft, including charred metal and debris, situated in a wooded area with trees and undergrowth.	Сгоревшие центроплан и кабина	0	0
2

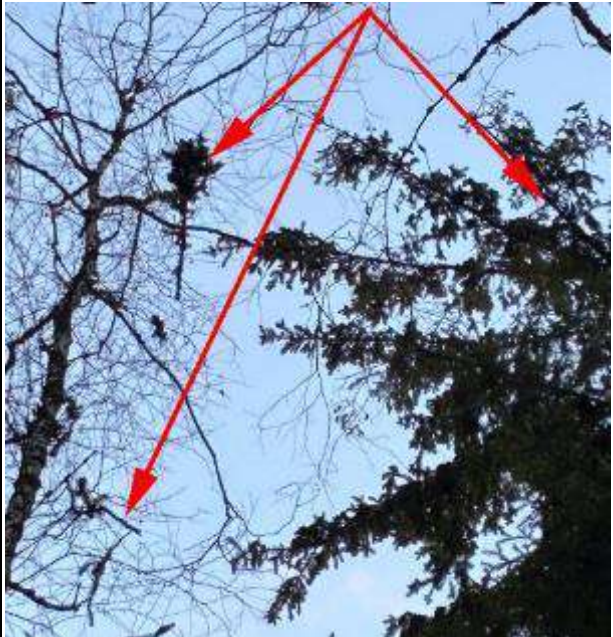
A photograph of trees against a blue sky. Three red arrows point to the tops of trees, indicating damage to the tree tops.	Поврежденные верхушки деревьев	42	256

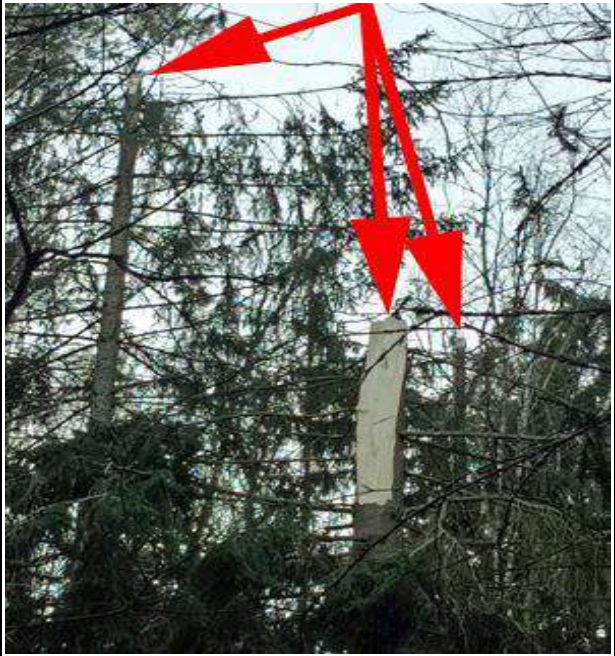
Сломанные стволы деревьев	10-30	256
4

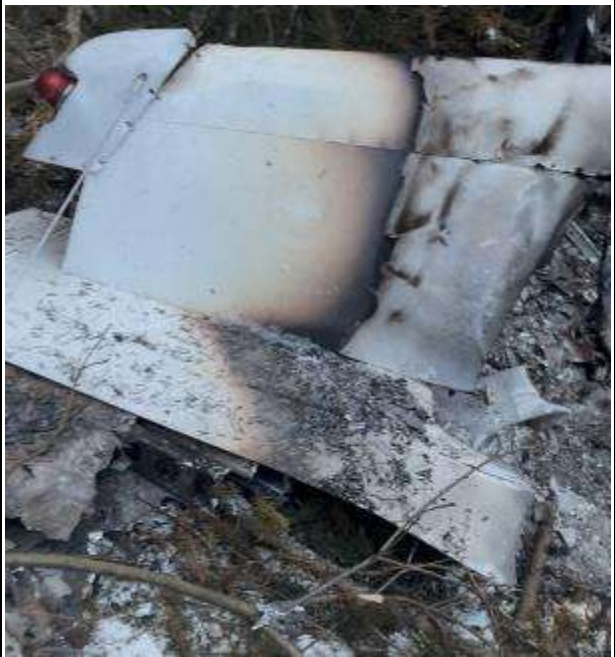
Киль самолета	3	90

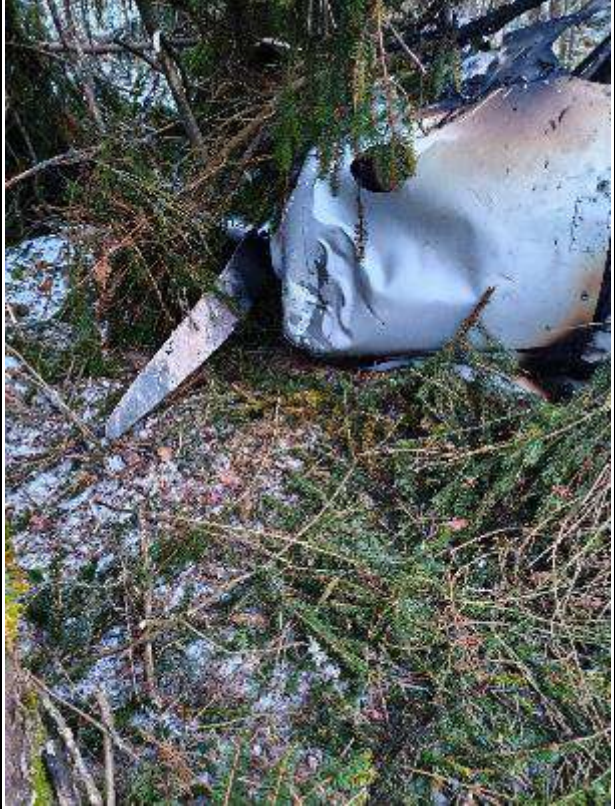
Моторный отсек самолета	2	65
6

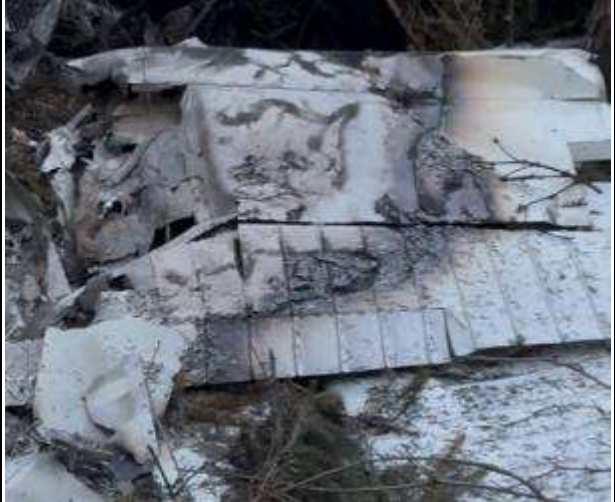
Часть стабилизатора с рулем высоты	3	90
