**МЕЖГОСУДАРСТВЕННЫЙ АВИАЦИОННЫЙ КОМИТЕТ
КОМИССИЯ ПО РАССЛЕДОВАНИЮ АВИАЦИОННЫХ ПРОИСШЕСТВИЙ**

**ПРЕДВАРИТЕЛЬНЫЙ ОТЧЕТ
ПО РЕЗУЛЬТАТАМ РАССЛЕДОВАНИЯ АВИАЦИОННОГО ПРОИСШЕСТВИЯ**

Вид авиационного происшествия	Катастрофа
Тип воздушного судна	Самолет RRJ-95 (модель – RRJ-95B)
Государственный и регистрационный опознавательные знаки	RA-89098
Собственник	АО «ВЭБ-Лизинг»
Эксплуатант	ПАО «Аэрофлот»
Авиационная администрация	Росавиация
Место происшествия	Россия, Московская область, аэрором Шереметьево, координаты: $55^{\circ}58'06.20''$ с. ш., $37^{\circ}24'07.20''$ в. д.
Дата и время	05.05.2019, 18:30 местного времени (15:30 UTC), день

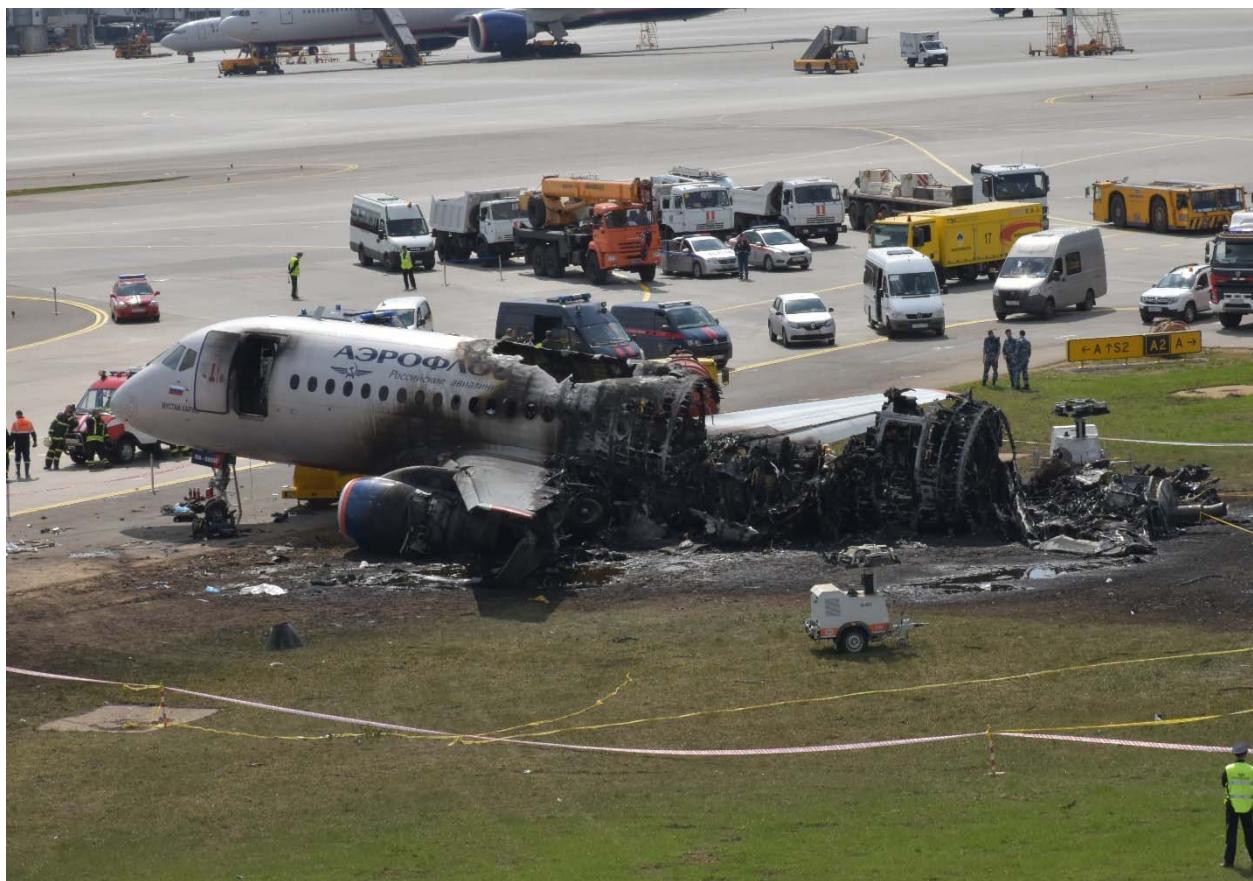
Рис. 9. Самолет RRJ-95B RA-89098 после АП

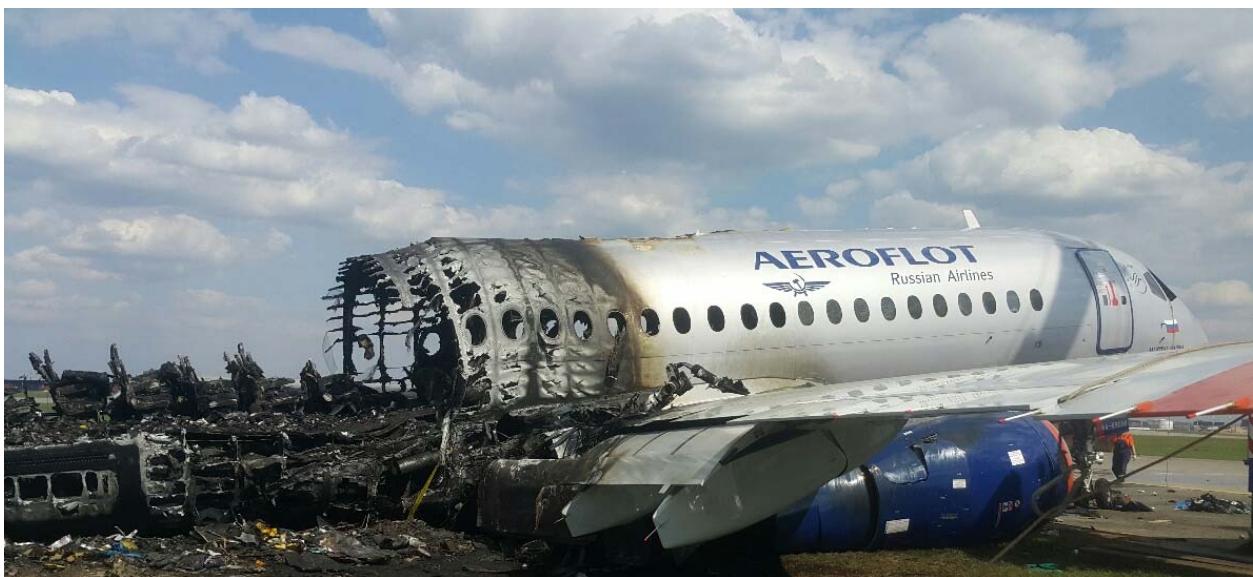
Отсеки фюзеляжа Ф1, Ф2 (шп. 1 – 24) не имеют серьезных внешних повреждений конструкции (Рис. 10).

Рис. 10. Внешний вид передней части фюзеляжа после АП

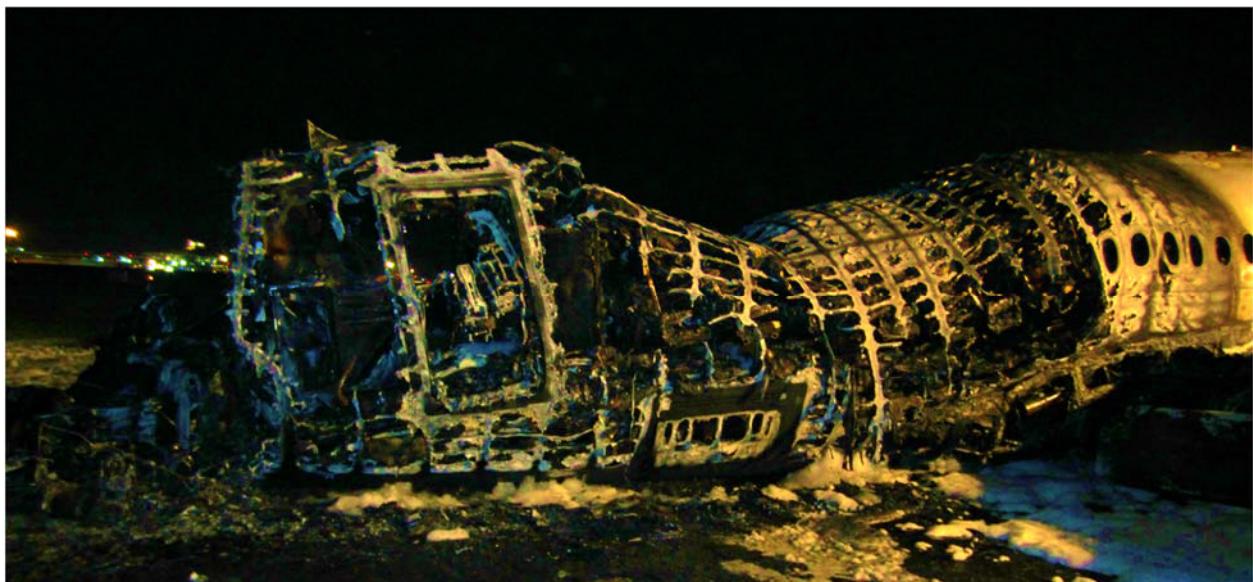
Отсеки Ф3 и Ф4 (шп. 24 – 51) выгорели полностью вверх от уровня пола за шп. 29 и имеют сильное выгорание обшивки ниже уровня пола (Рис. 11).

Рис. 11. Внешний вид средней и задней частей ВС после АП

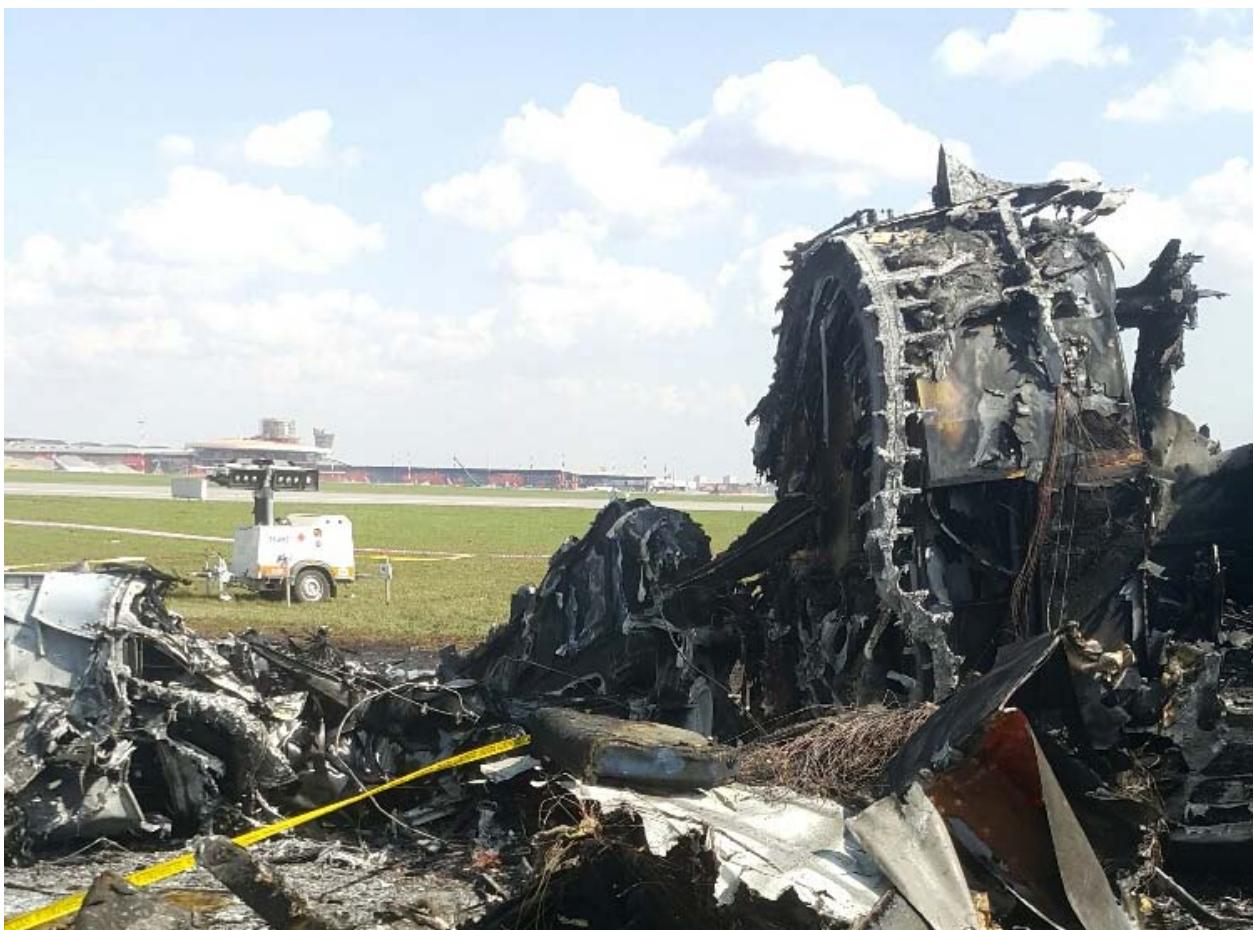
Отсек Ф5 полностью сгорел, элементы каркаса фюзеляжа и агрегатов расположены на полу ВС и в районе шп. 51 на земной поверхности (Рис. 12).

Рис. 12 Внешний вид отсека Ф5

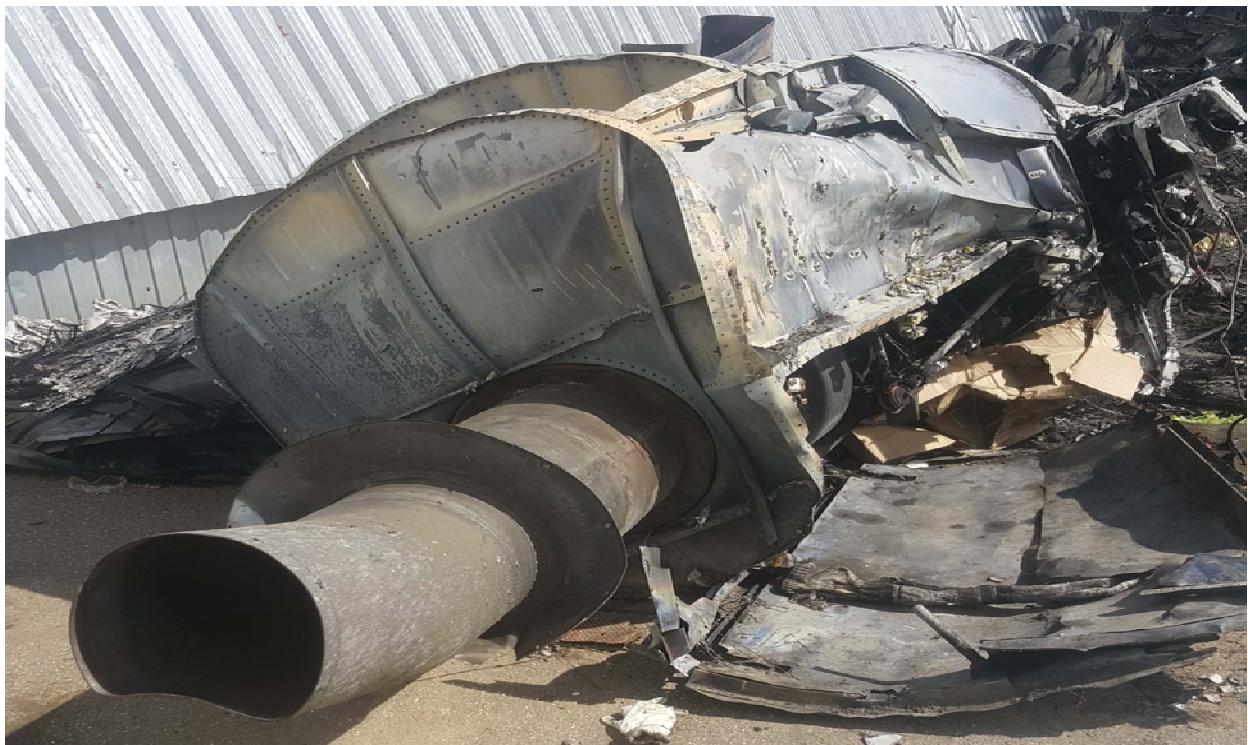
Отсек Ф6 сгорел за исключением деталей из сталей и титановых сплавов (Рис. 13), элементы каркаса фюзеляжа и агрегатов расположены на полу ВС и на земной поверхности.

Рис. 13. Внешний вид отсека Ф6

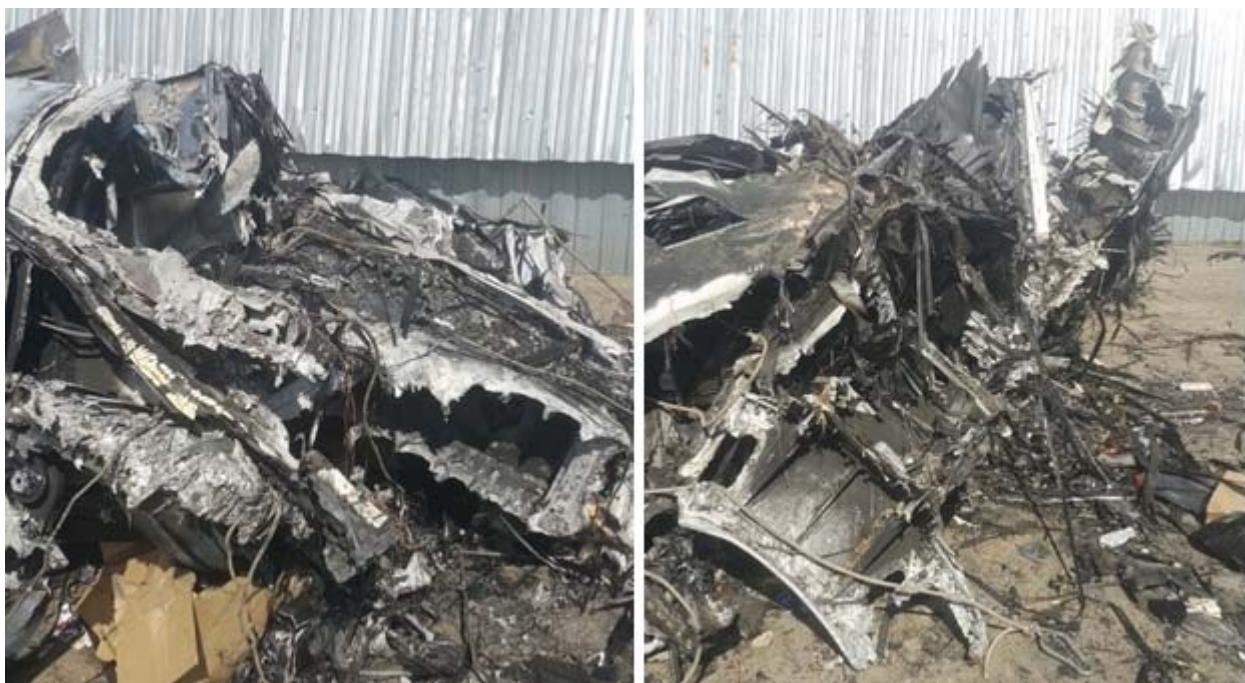
Вертикальное и горизонтальное оперения сгорели (Рис. 14), их оставшиеся элементы расположены на земной поверхности.

Рис. 14. Внешний вид элементов вертикального и горизонтального оперений после АП

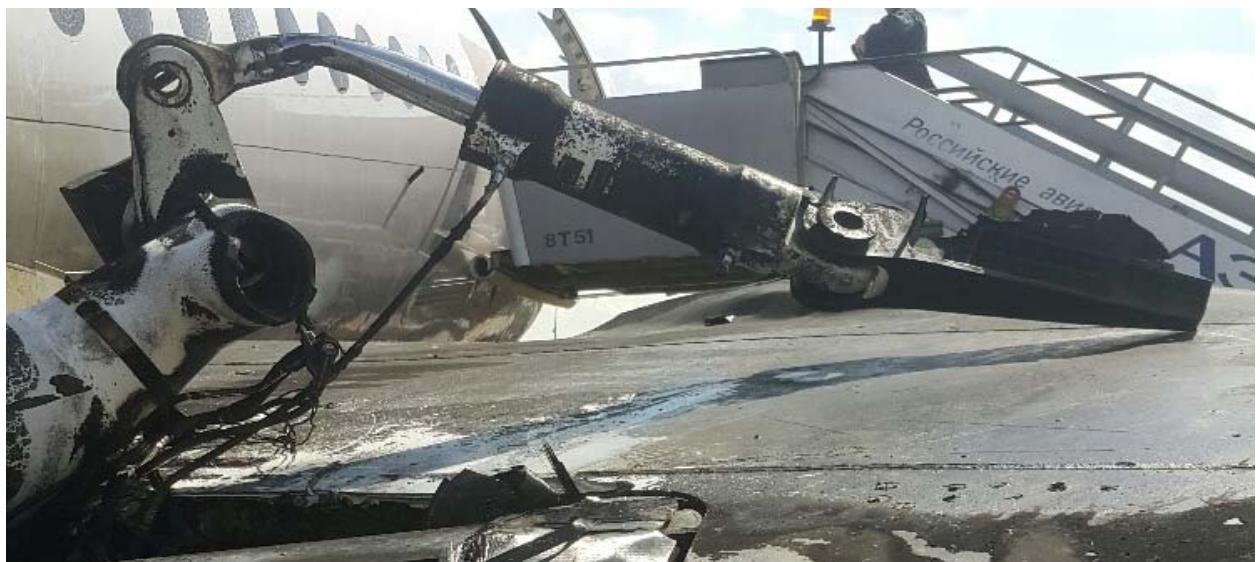
- нижняя обшивка правой консоли крыла выгорела за исключением корневого сегмента;
- задний обтекатель пилона правой консоли обгорел, обтекатель закрылка выгорел;
- кронштейн крепления ГЦ управления правой ООШ отделен от заднего лонжерона и находится над кессоном консоли в висящем положении (Рис. 15). После отделения кронштейна крепления ГЦ управления ООШ в стенке лонжерона образовалось отверстие, через которое происходило вытекание топлива из топливного бака правой консоли (Рис. 16);

Рис. 15. Внешний вид гидроцилиндра управления правой ООШ

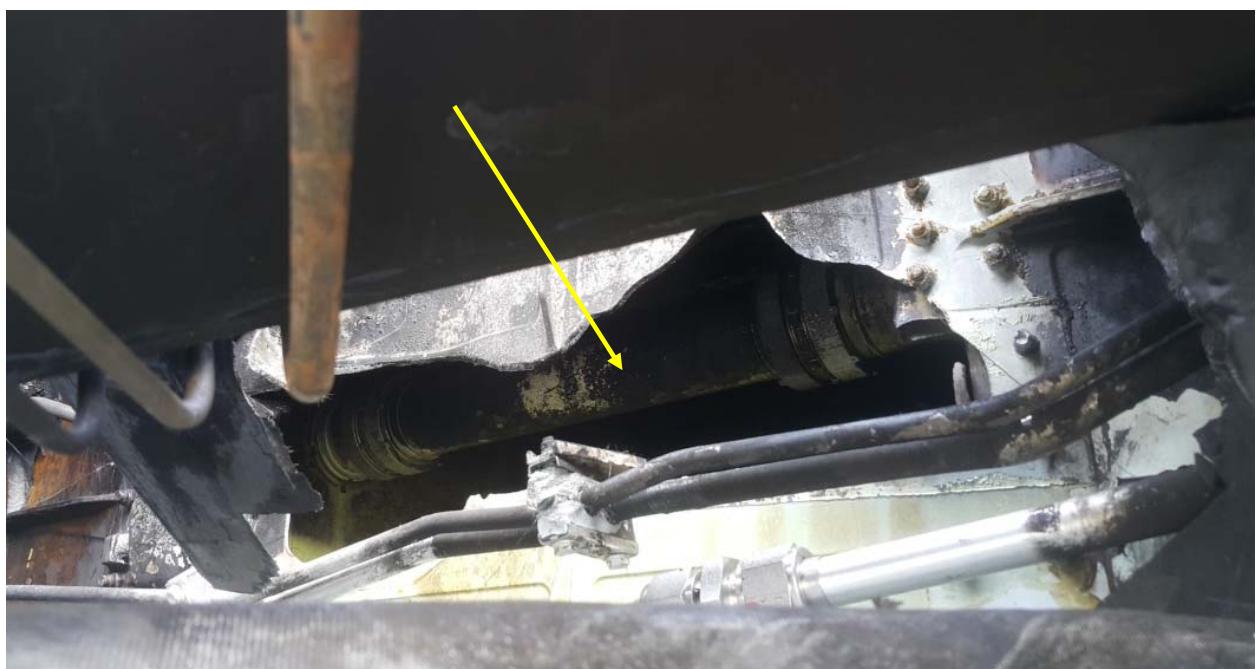
Рис. 16. Отверстие в стенке лонжерона правой консоли (указано стрелкой)

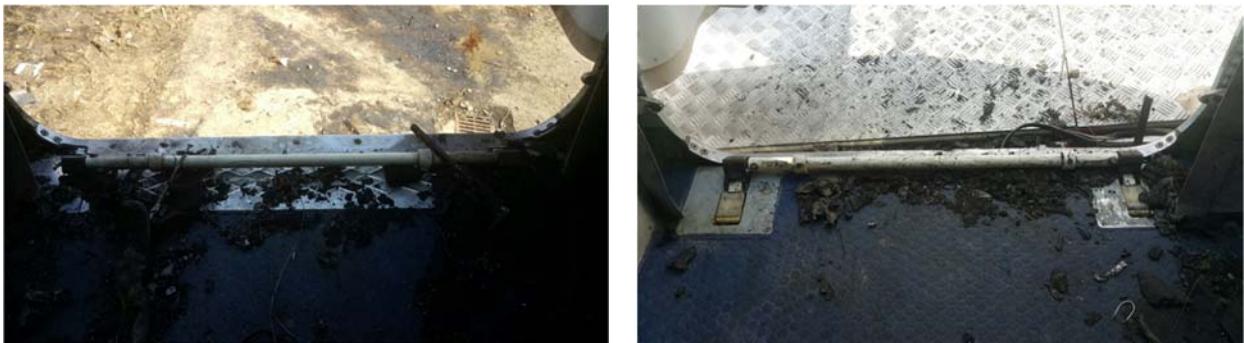
Передние правая и левая двери пассажирской кабины открыты, планки аварийных трапов находятся в зацеплении с кронштейнами пороговых балок (Рис. 17).

Рис. 17. Внешний вид передних дверей после АП (левая, правая)

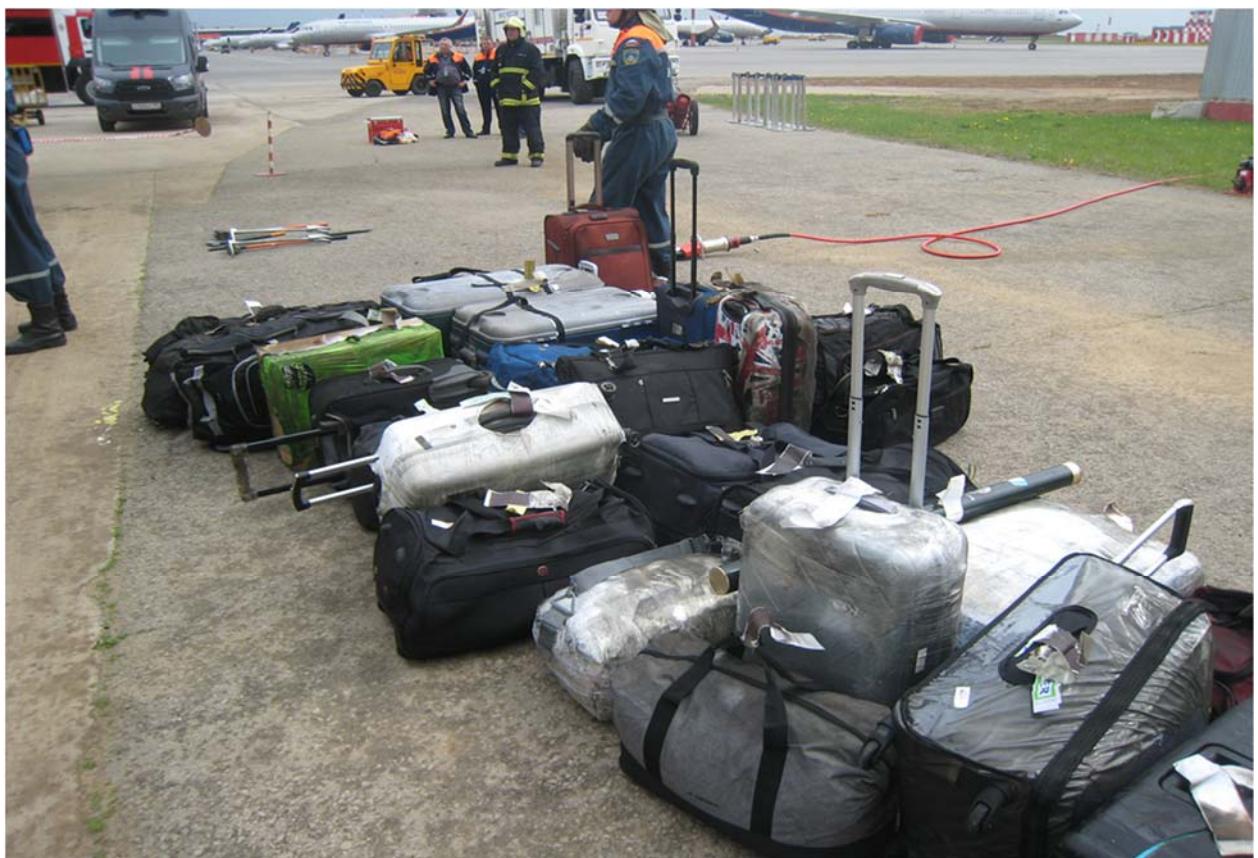
Заднее багажное отделение повреждено частично, при этом следов горения и открытого огня в отделении не обнаружено. Выявлены следы копоти на передней стенке отделения и багаже пассажиров (Рис. 18). Доступ в заднее багажное отделение после АП происходил через верхний люк, не имевший механических повреждений (Рис. 19).

Рис. 18. Багаж пассажиров из заднего багажного отделения после АП

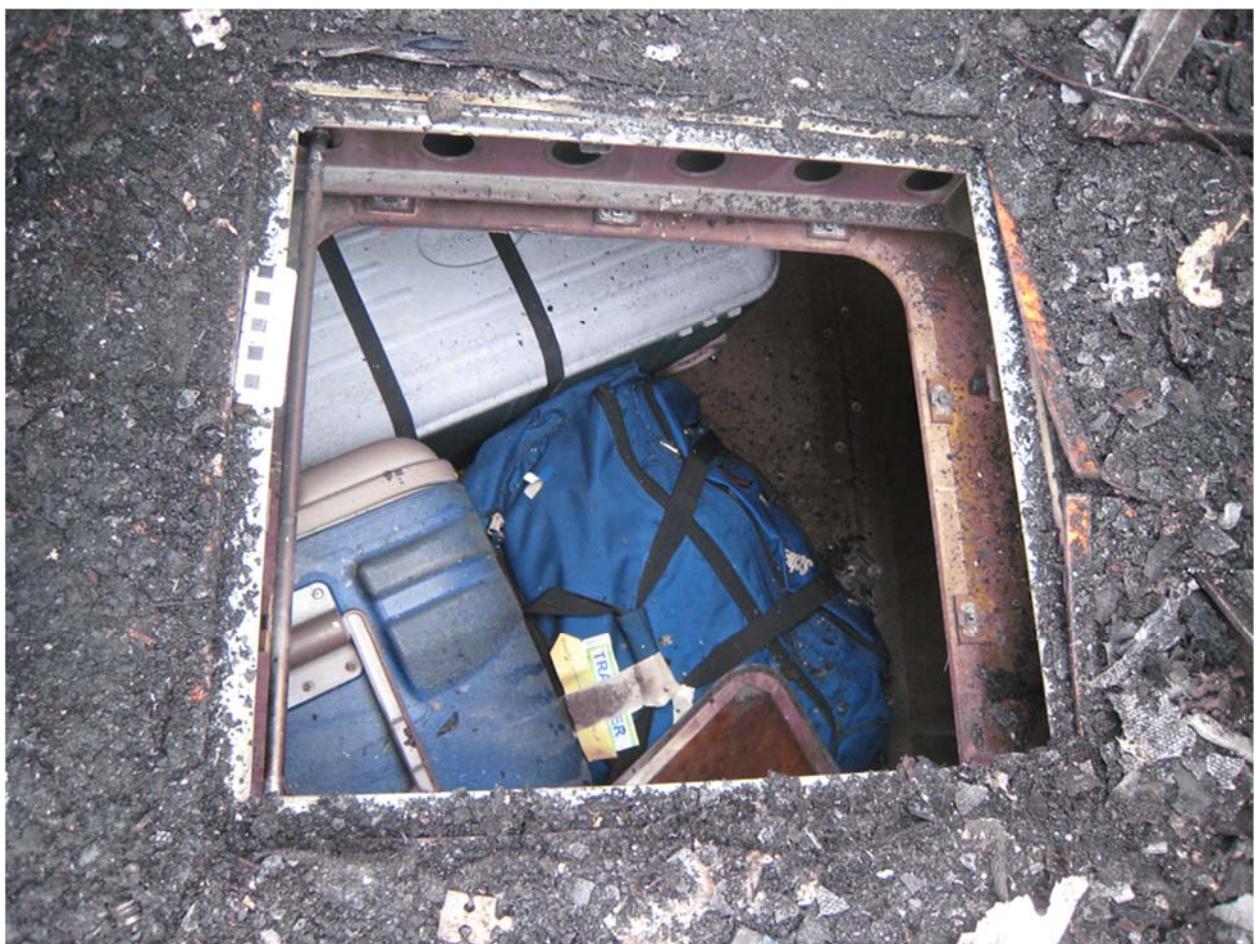
Рис. 19. Внешний вид заднего багажного отделения после АП

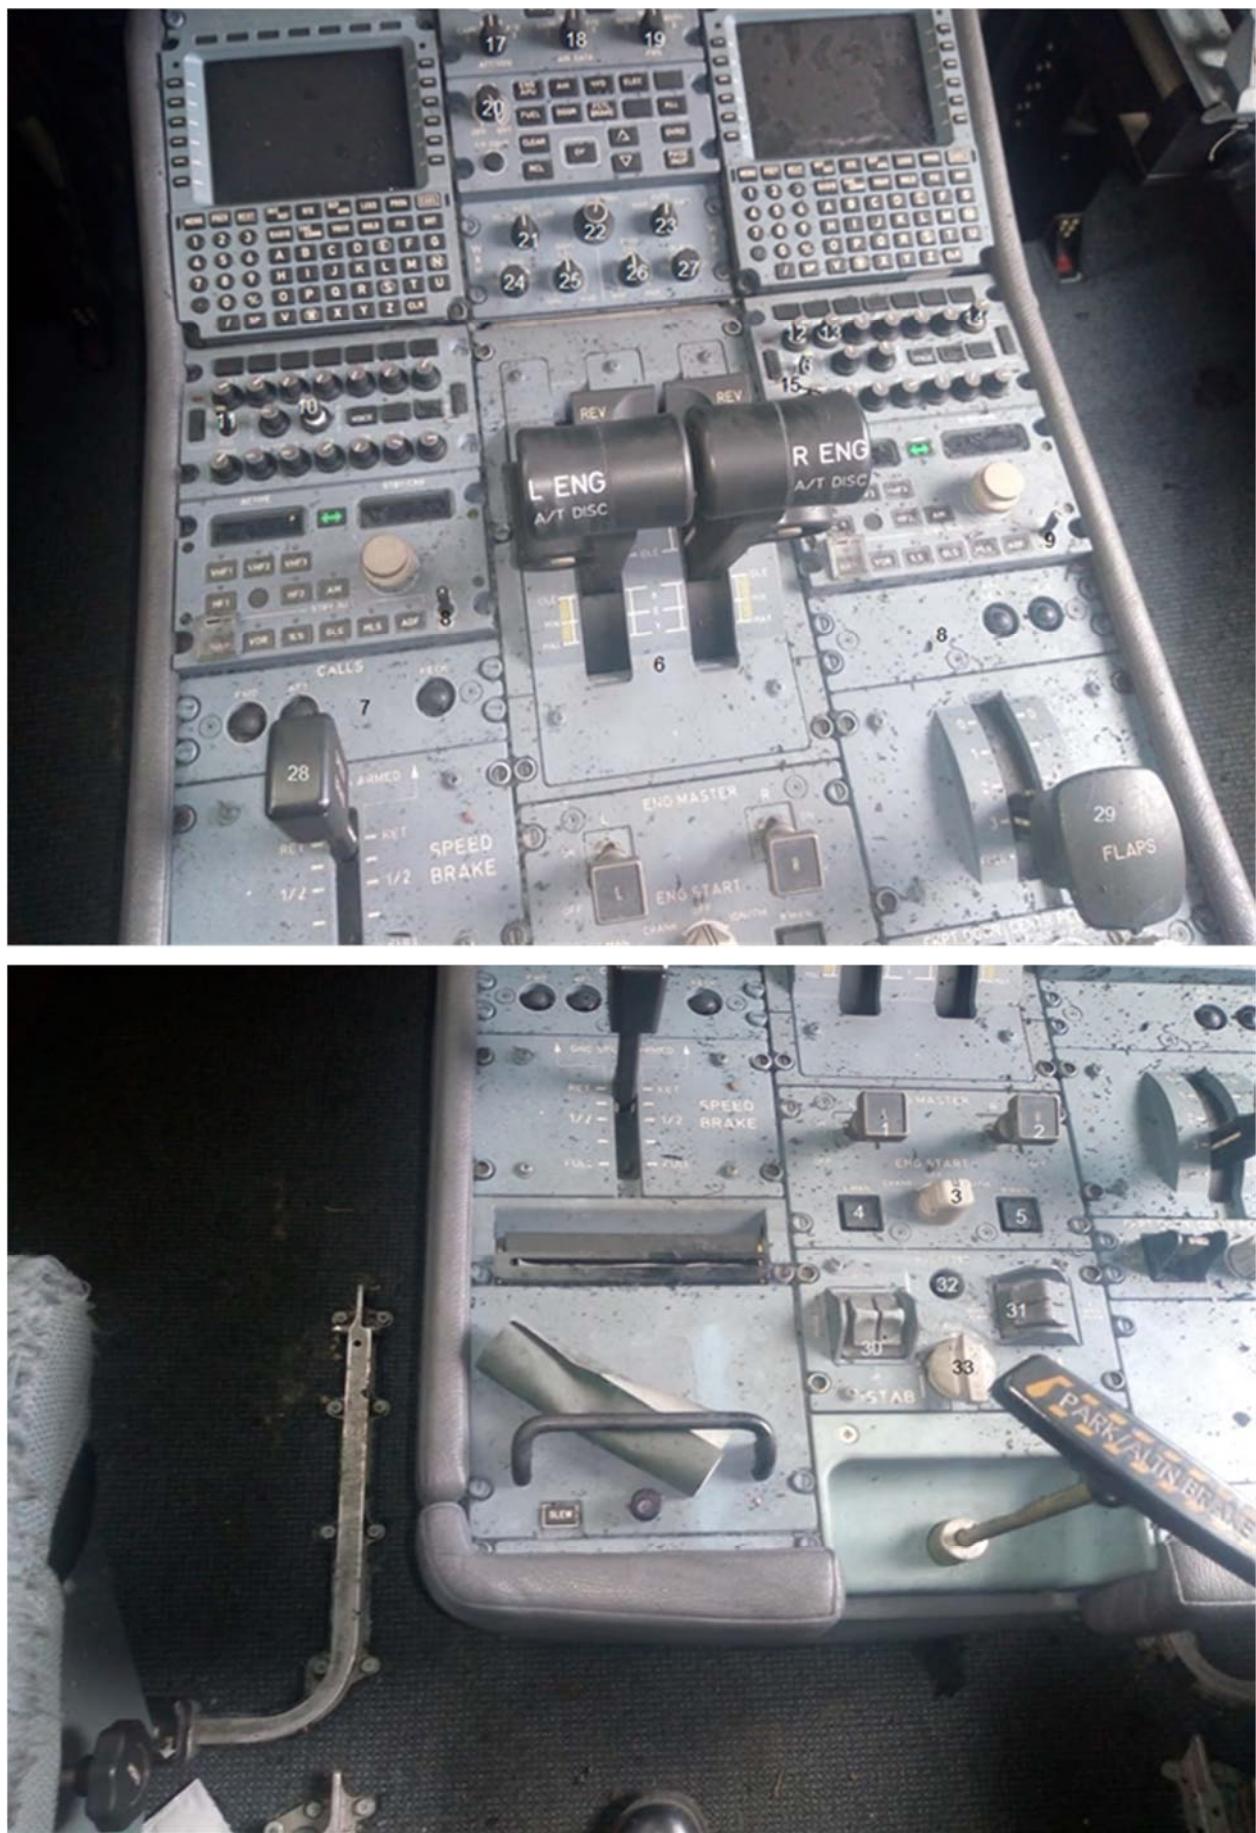
Установлено следующее положение переключателей пультов запуска двигателей (Рис. 20), управления аккумуляторными батареями и системами пожаротушения.

Рис. 20. Состояние переключателей управления двигателями после АП

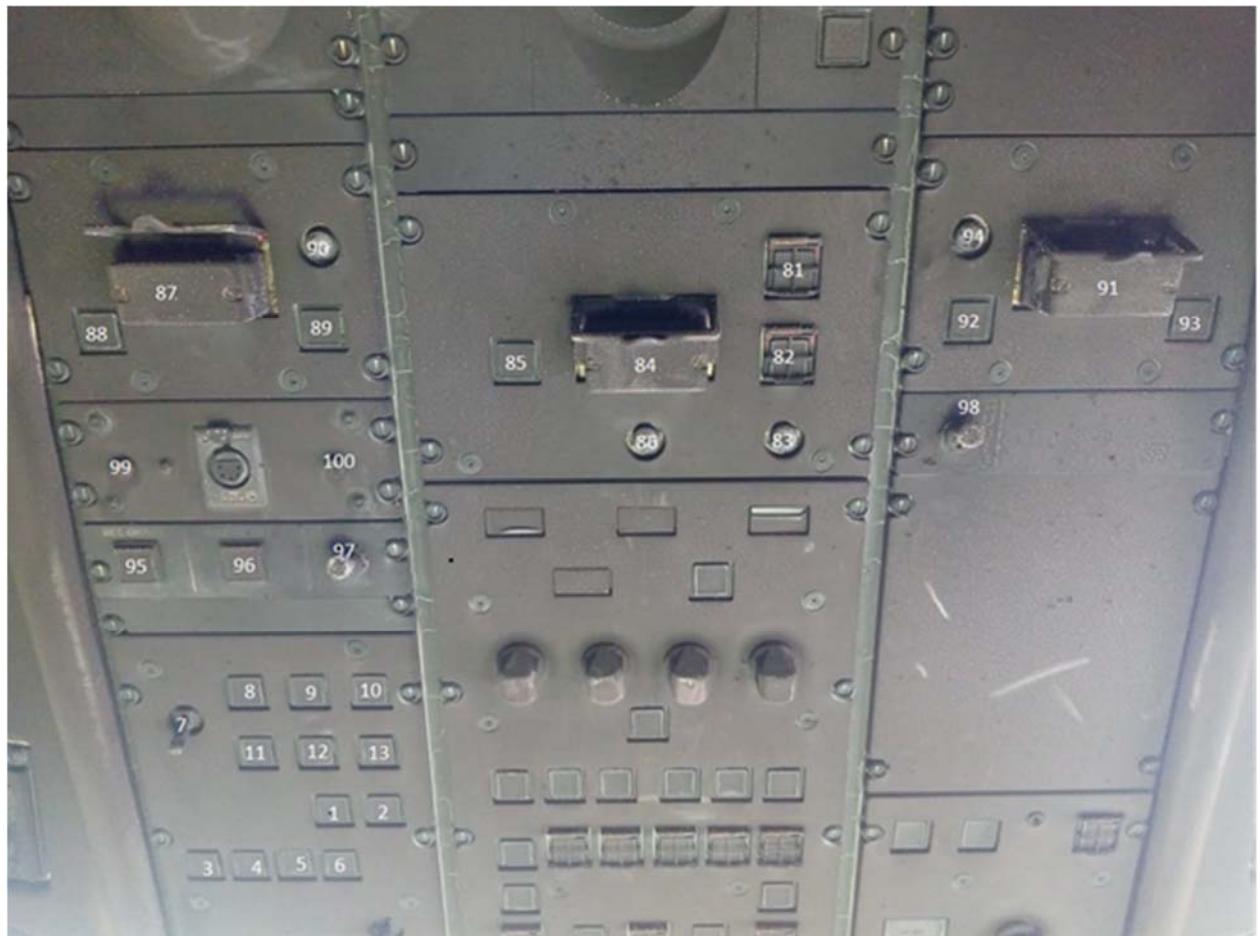
Было произведено взвешивание пожарных баллонов системы пожаротушения на предмет определения возможного применения их в последнем полете. Выяснено, что все проверенные баллоны не разряжены. Баллон системы пожаротушения ВСУ не обнаружен.

Рис. 21. Состояние переключателей системы пожаротушения двигателей и ВСУ после АП

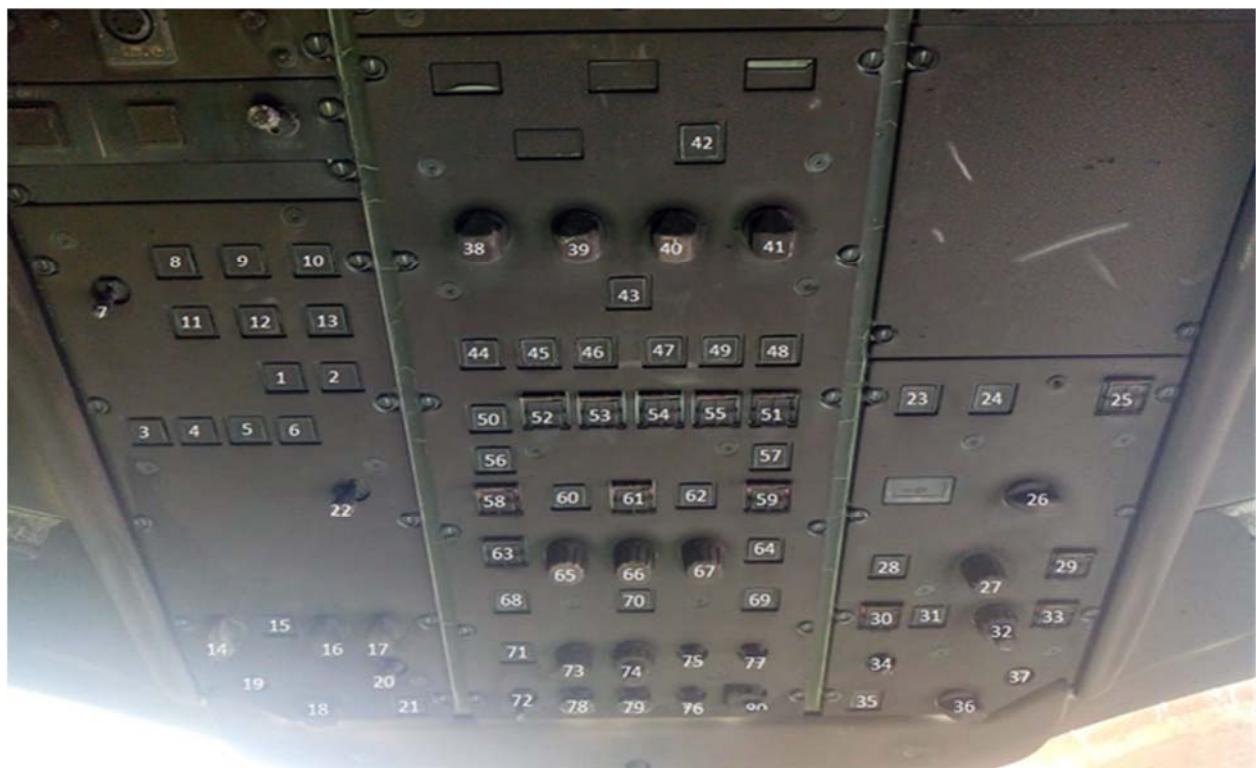
Кнопки всех четырех аккумуляторных батарей находятся в отжатом (отключенном) положении (Рис. 22, позиции № 52, 53, 54 и 55).

Рис. 22. Состояние кнопок аккумуляторных батарей после АП

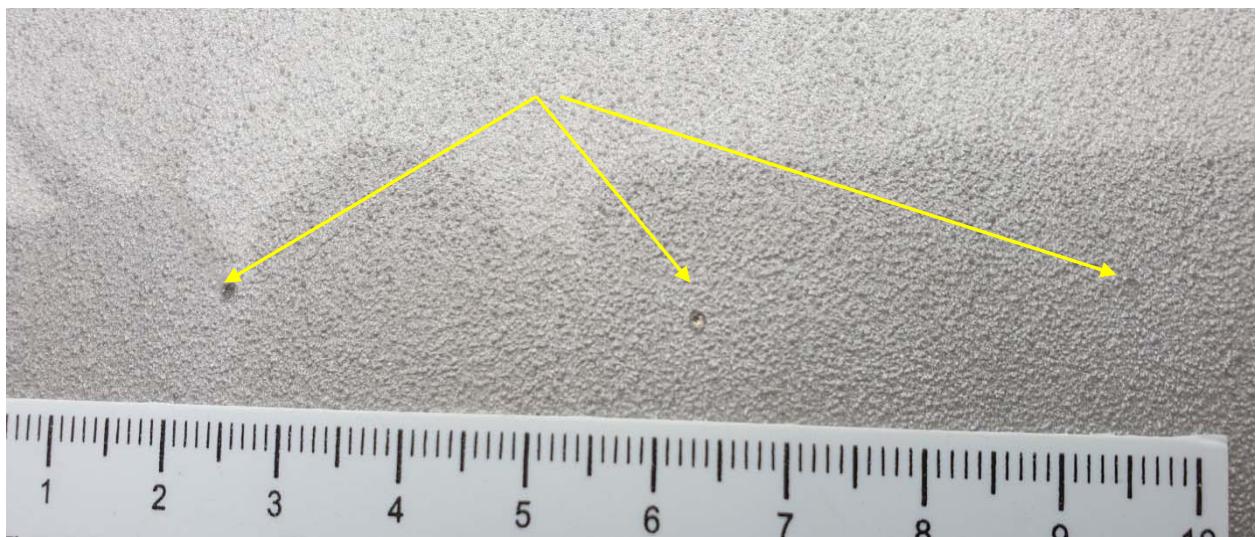
При осмотре фюзеляжа, включая носовую часть, оценке состояния элементов антенн, датчиков (сигнализатор обледенения, датчики температуры, датчики угла атаки), прожекторов освещения дверей и остекления кабины пилотов были обнаружены повреждения, характерные для следов от воздействия молнии (Рис. 23, Рис. 24 и Рис. 25).

Рис. 23. Внешний вид повреждений от попадания молнии в передней верхней части фюзеляжа

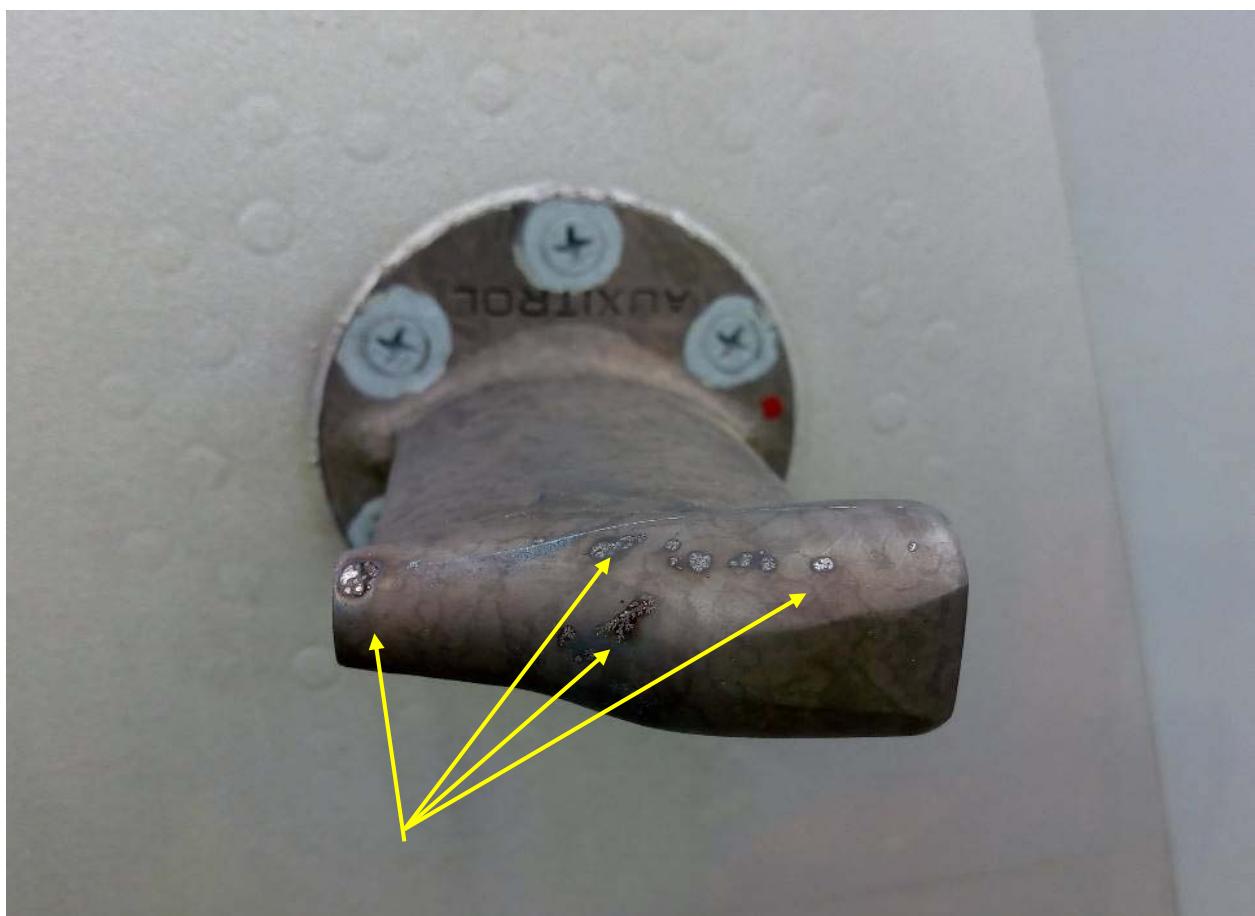
Рис. 24. Следы попадания молнии в правый датчик температуры

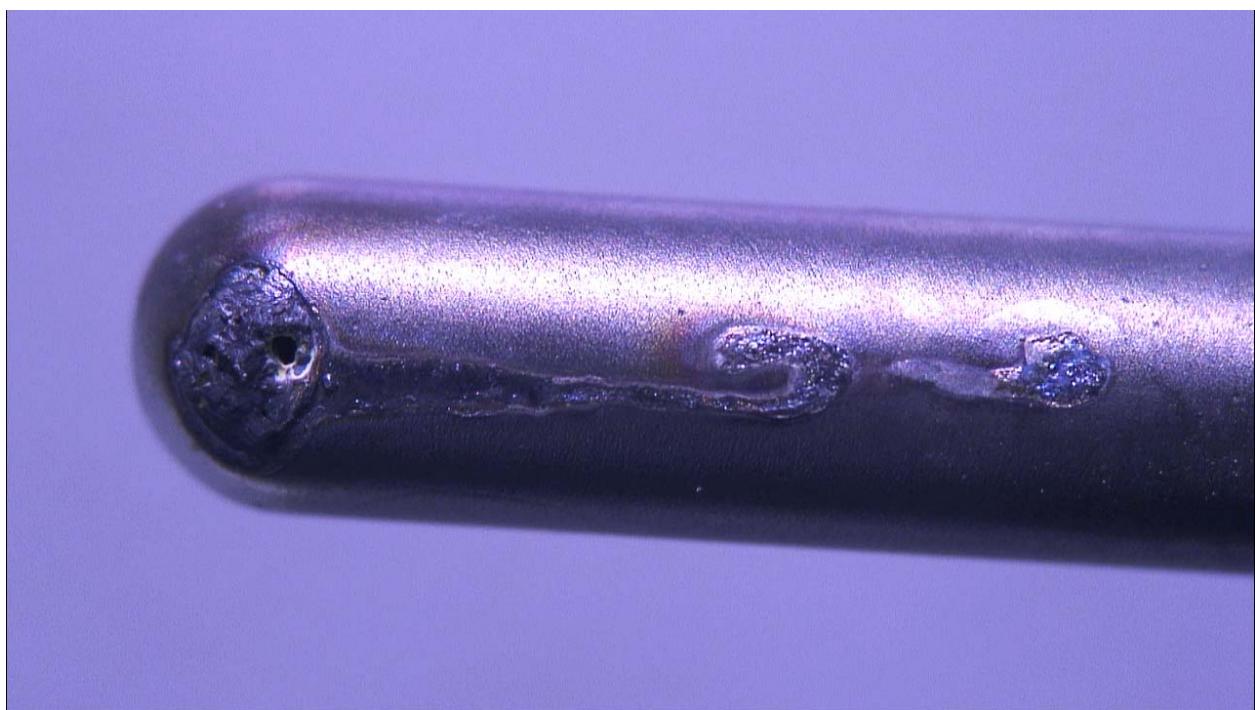
Рис. 25. Следы попадания молнии в правый сигнализатор обледенения

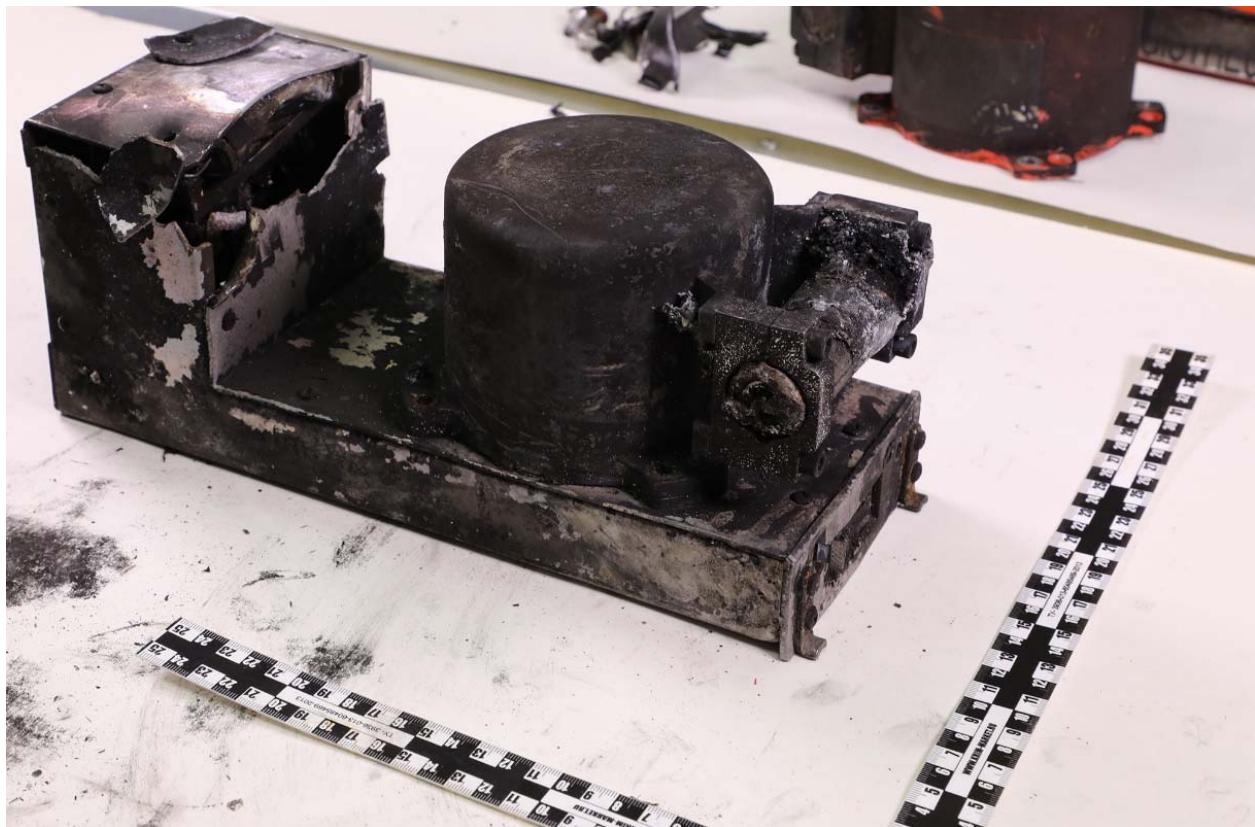
- бортовой параметрический регистратор L3 FA2100 (PNR 2100-2043-12) в поврежденном состоянии, в результате теплового воздействия корпус блока регистрация частично уничтожен (Рис. 30);

Рис. 30. Общий вид бортового параметрического регистратора L3 FA2100

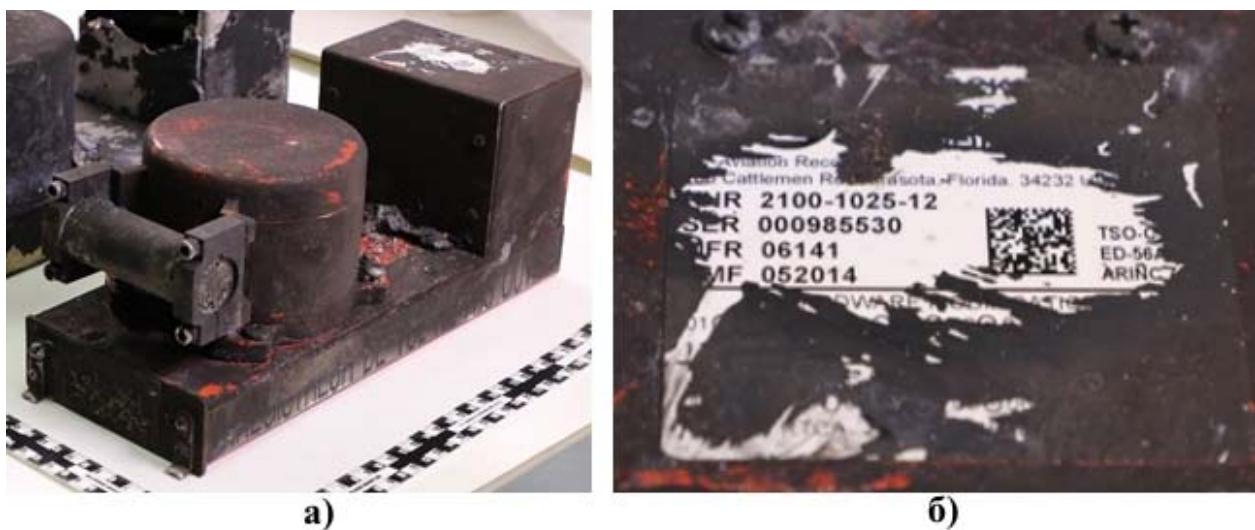
- бортовой речевой регистратор L3 FA2100 (PNR 2100-1025-12) в поврежденном состоянии, корпуса регистрация и защищенного модуля памяти в копоти, не деформированы (Рис. 31);

Рис. 31. Бортовой речевой регистратор L3 FA2100: а) общий вид; б) этикетка с маркировкой устройства

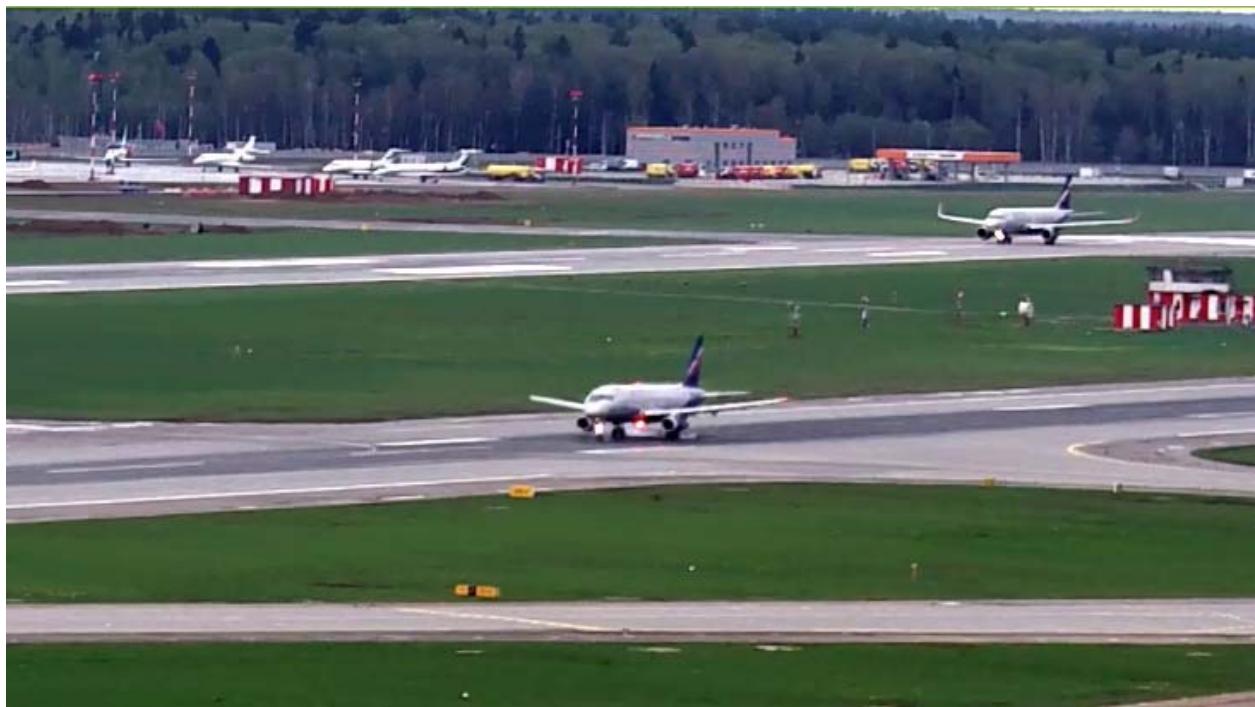
Согласно данным с камер видеонаблюдения аэропорта Шереметьево, первое касание самолета о ВПП произошло в районе рулежной дорожки A8, на расстоянии ≈ 890 м от входного торца ВПП 24L, на три опоры шасси одновременно (Рис. 33), после чего произошло отделение ВС от ВПП (Рис. 34).

Рис. 33. Место первого касания ВС о ИВПП

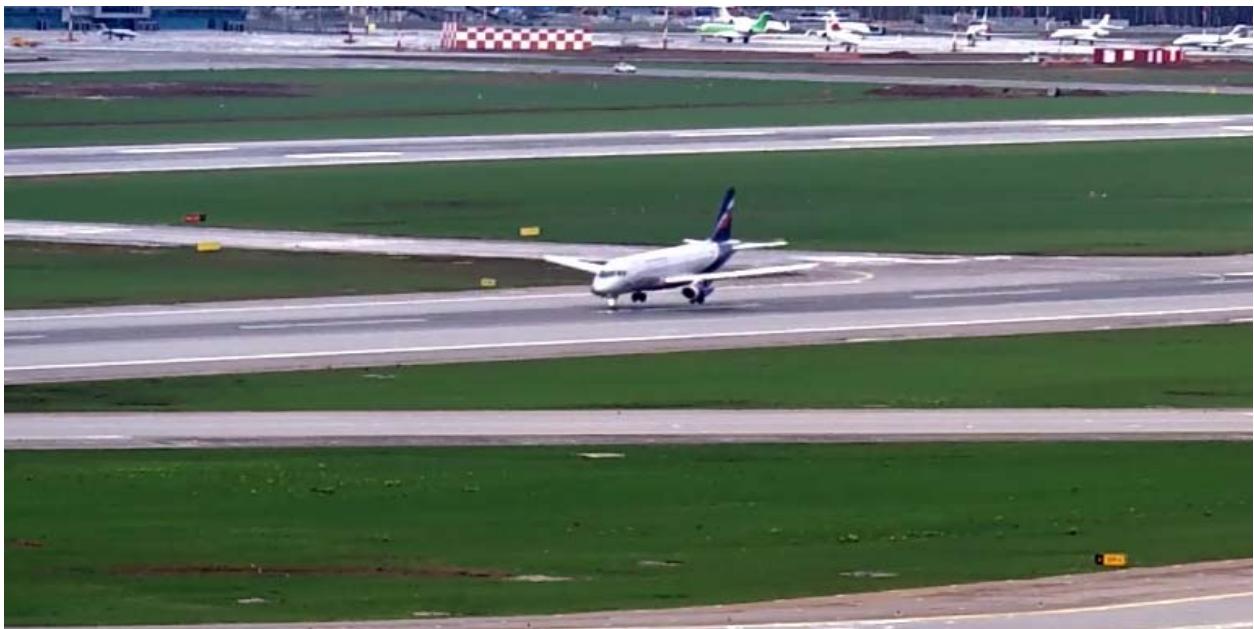
Второе касание произошло на расстоянии ≈ 1070 м от входного торца ВПП 24L с опережением на переднюю опору шасси с последующим касанием ООШ (Рис. 35), после чего произошло повторное отделение самолета от ВПП (Рис. 36). В районе места второго касания следов топлива и фрагментов ВС не обнаружено.

Рис. 35. Место второго касания ВС о ИВПП

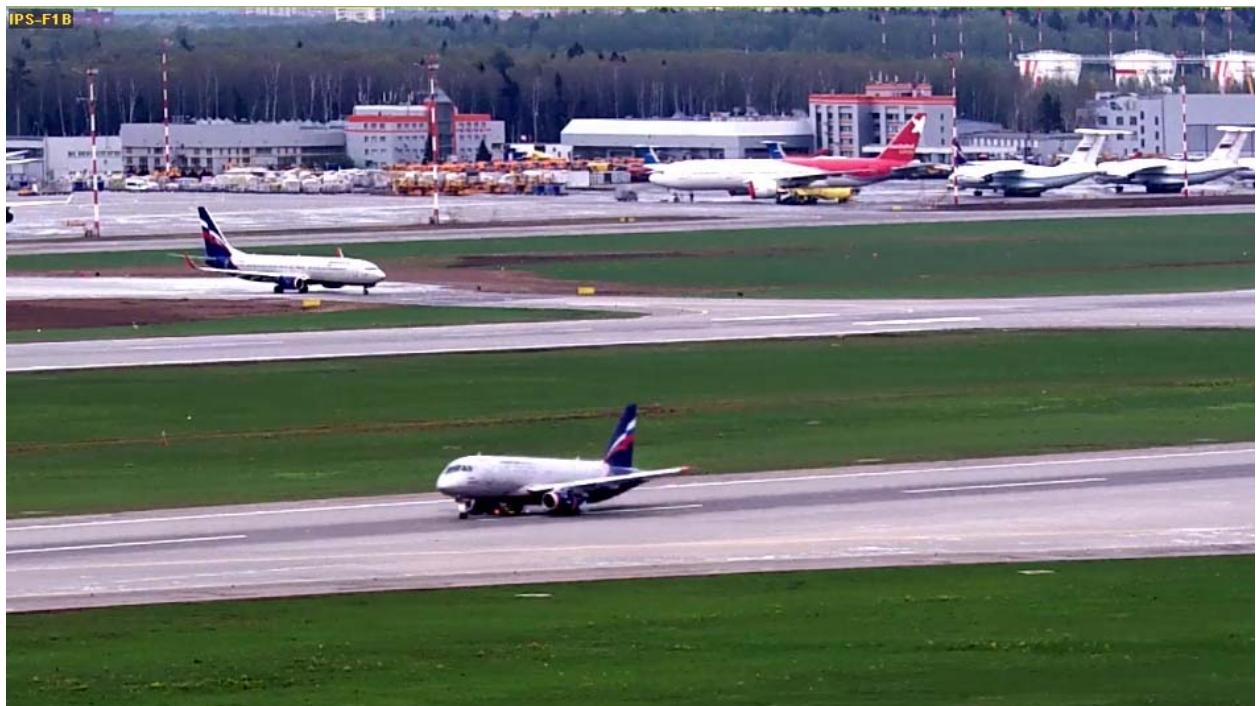
Третье касание произошло в районе РД А7, на расстоянии около 1360 м от входного торца ВПП 24L, с опережением на правую ООШ, далее – на левую (Рис. 37).

Рис. 37. Место третьего касания ВС о ИВПП

Во время касания произошло складывание ООШ (наиболее вероятно, во время второго касания произошел срез предохранительных штифтов (пинов) «слабых звеньев» левой и правой основных стоек шасси по узлам «А») с дальнейшим касанием ВПП правой мотогондолой, далее – хвостовой частью фюзеляжа и левой мотогондолой.
