**МЕЖГОСУДАРСТВЕННЫЙ АВИАЦИОННЫЙ КОМИТЕТ
КОМИССИЯ ПО РАССЛЕДОВАНИЮ АВИАЦИОННЫХ ПРОИСШЕСТВИЙ**

**ПРЕДВАРИТЕЛЬНЫЙ ОТЧЕТ
ПО РЕЗУЛЬТАТАМ РАССЛЕДОВАНИЯ АВИАЦИОННОГО ПРОИСШЕСТВИЯ**

Вид авиационного происшествия	Катастрофа
Тип воздушного судна	Самолет RRJ-95 (модель – RRJ-95B)
Государственный и регистрационный опознавательные знаки	RA-89098
Собственник	АО «ВЭБ-Лизинг»
Эксплуатант	ПАО «Аэрофлот»
Авиационная администрация	Росавиация
Место происшествия	Россия, Московская область, аэрором Шереметьево, координаты: $55^{\circ}58'06.20''$ с. ш., $37^{\circ}24'07.20''$ в. д.
Дата и время	05.05.2019, 18:30 местного времени (15:30 UTC), день

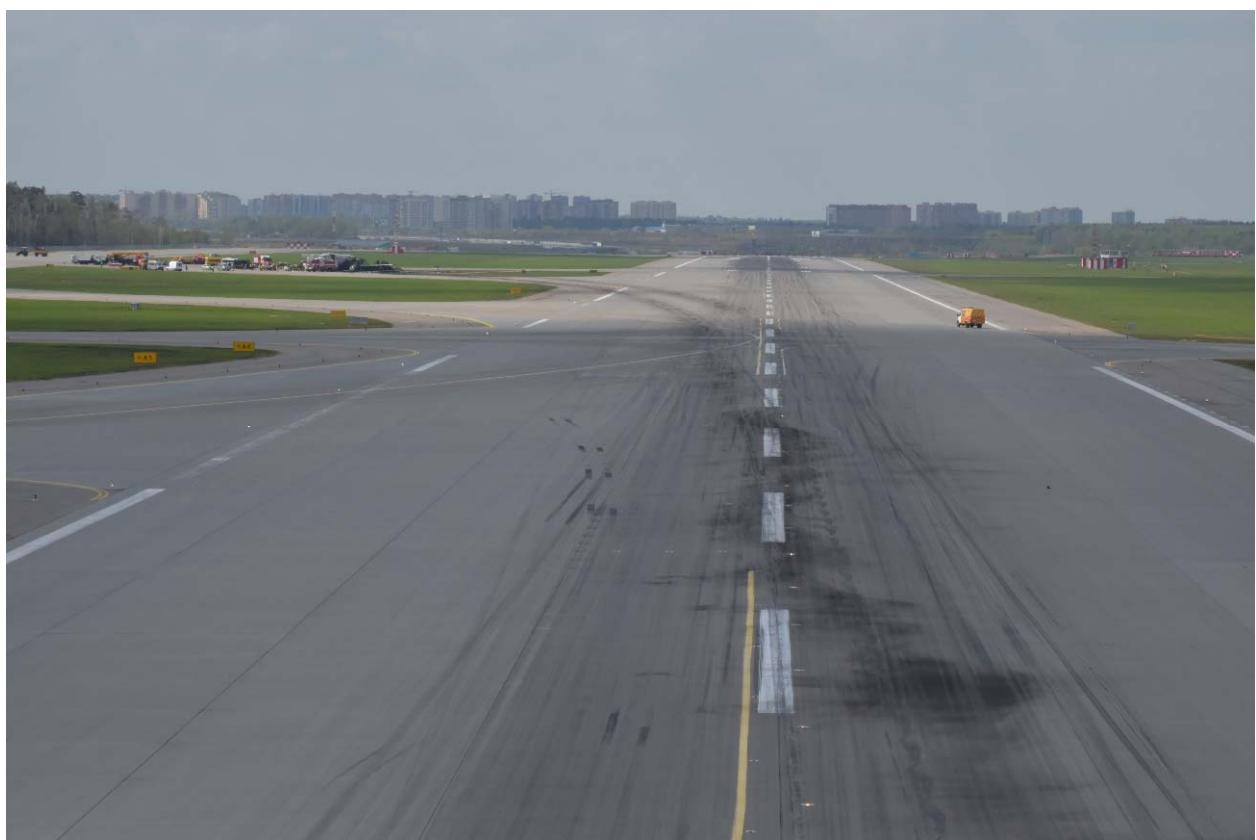
На начальном этапе движение ВС носило прямолинейный характер вдоль оси ВПП с правой стороны. В районе рулежной дорожки РД А5 зарегистрировано начало смещения самолета влево и его уклонение от осевой линии ВПП (Рис. 38).

Рис. 38. Начало смещение следов влево от оси ИВПП в районе РД А5

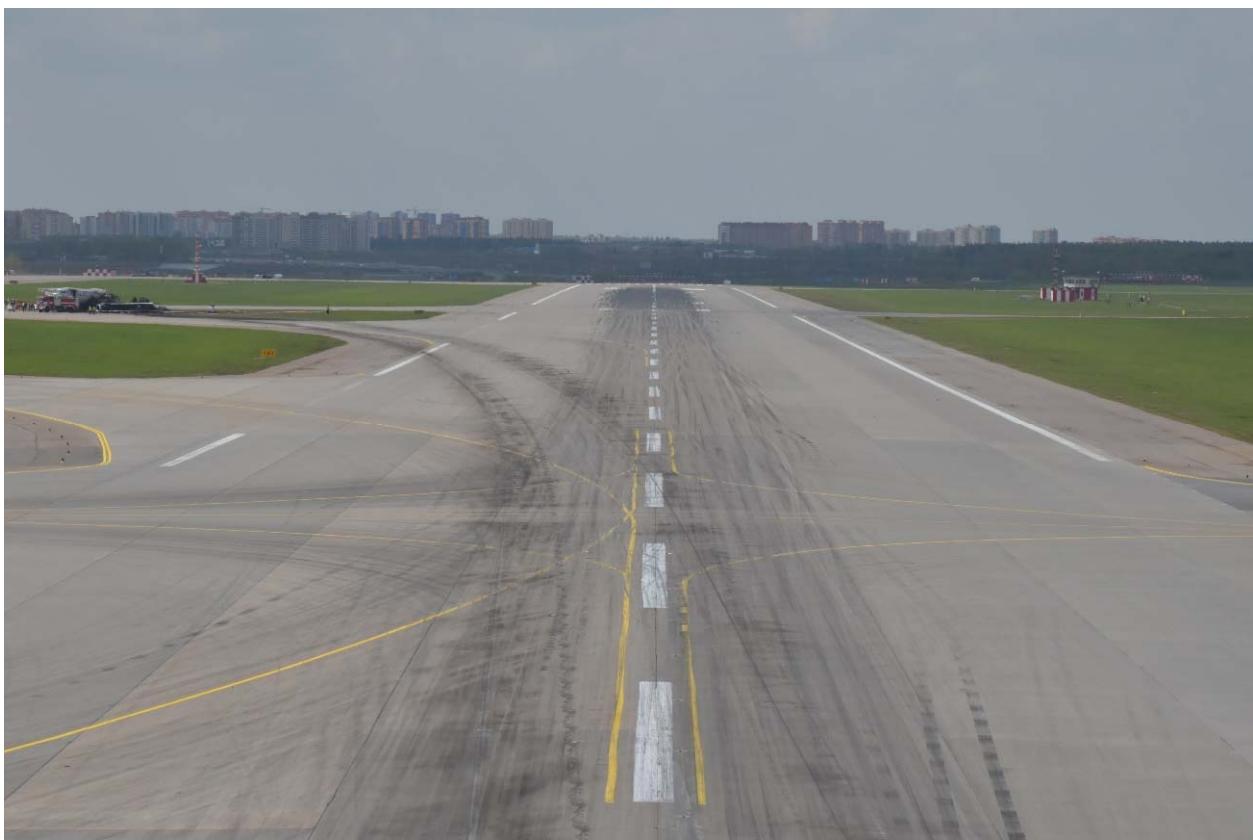
Выкатывание ВС за пределы ВПП произошло в районе РД А3 (2460 м от входного торца ВПП 24L) (Рис. 39).

Рис. 39. Следы движения ВС, место выкатывания за пределы ИВПП в районе РД А3
