**МЕЖГОСУДАРСТВЕННЫЙ АВИАЦИОННЫЙ КОМИТЕТ  
КОМИССИЯ ПО РАССЛЕДОВАНИЮ АВИАЦИОННЫХ ПРОИСШЕСТВИЙ**

**ОКОНЧАТЕЛЬНЫЙ ОТЧЕТ  
ПО РЕЗУЛЬТАТАМ РАССЛЕДОВАНИЯ АВИАЦИОННОГО ПРОИСШЕСТВИЯ**

Вид авиационного происшествия	Авария
Тип воздушного судна	Самолет Boeing 737-800
Государственный и регистрационный опознавательные знаки	VQ-VJI
Собственник	Компания SB Leasing Ireland, зарегистрированная в Ирландии
Эксплуатант	ПАО «Авиакомпания «ЮТэйр»
Авиационная администрация места АП	Южное МТУ Росавиации
Авиационная администрация по принадлежности ВС	Тюменское МТУ Росавиации
Место происшествия	Российская Федерация, Краснодарский край, аэропорт Сочи, координаты: 43°27'05.32" с. ш., 039°57'36.53" в. д.
Дата и время	01.09.2018, 02:58 местного времени, (31.08.2018, 23:58 UTC), ночь

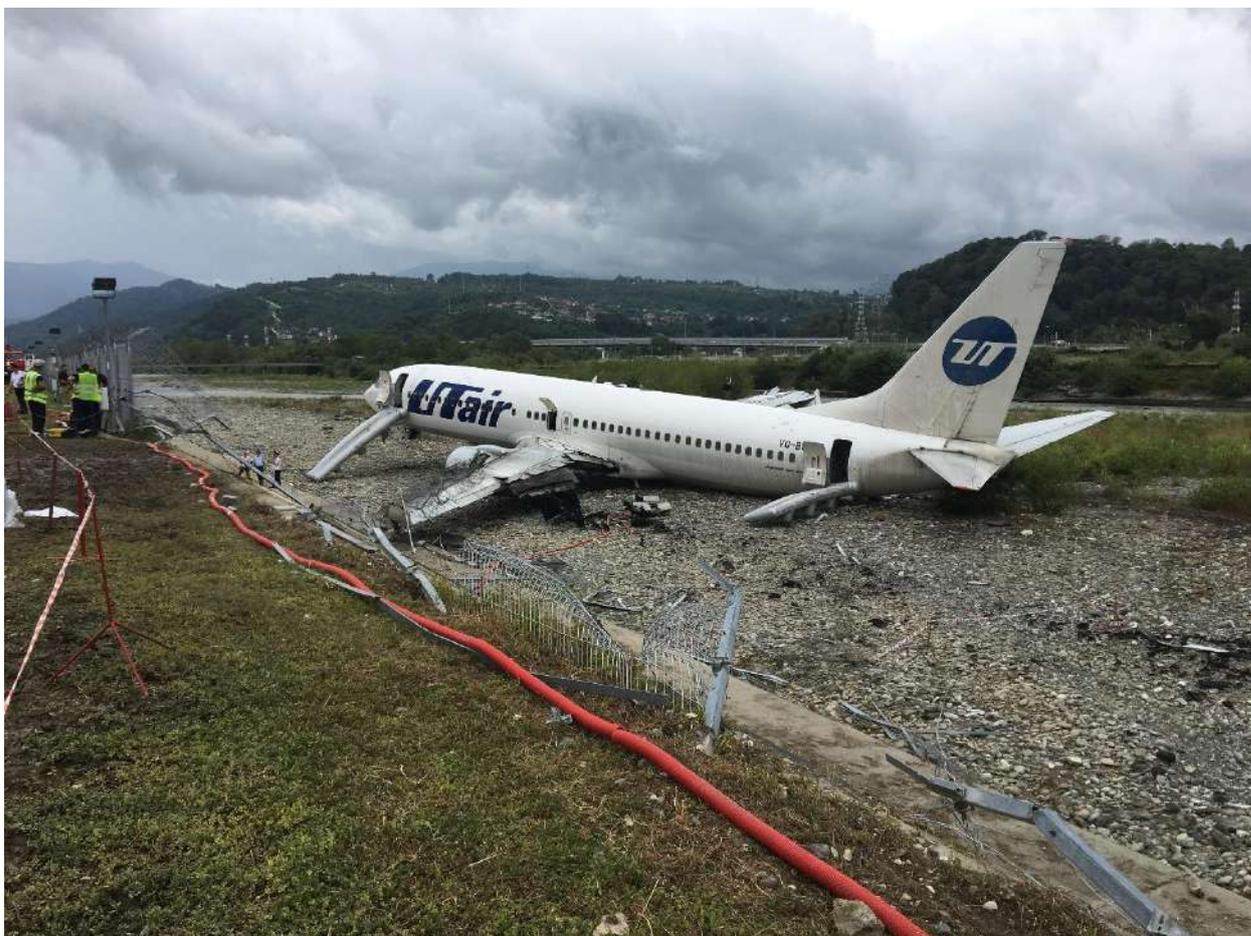
Рис. 2. Расположение ВС на месте АП

ВС при выкатывании за пределы ВПП пробило ограждение аэродрома и упало в русло реки Мзымта, после чего произошло возгорание топлива, вытекавшего из поврежденного крыльевого топливного бака левой консоли крыла. На самолете значительно повреждены левая и правая консоли крыла, оба двигателя, передняя и правая опоры шасси, левая основная опора шасси отломана и лежит под левой консолью крыла. Фюзеляж ВС имеет деформации. Все элементы конструкции ВС лежат компактно, в одном месте (Рис. 2).

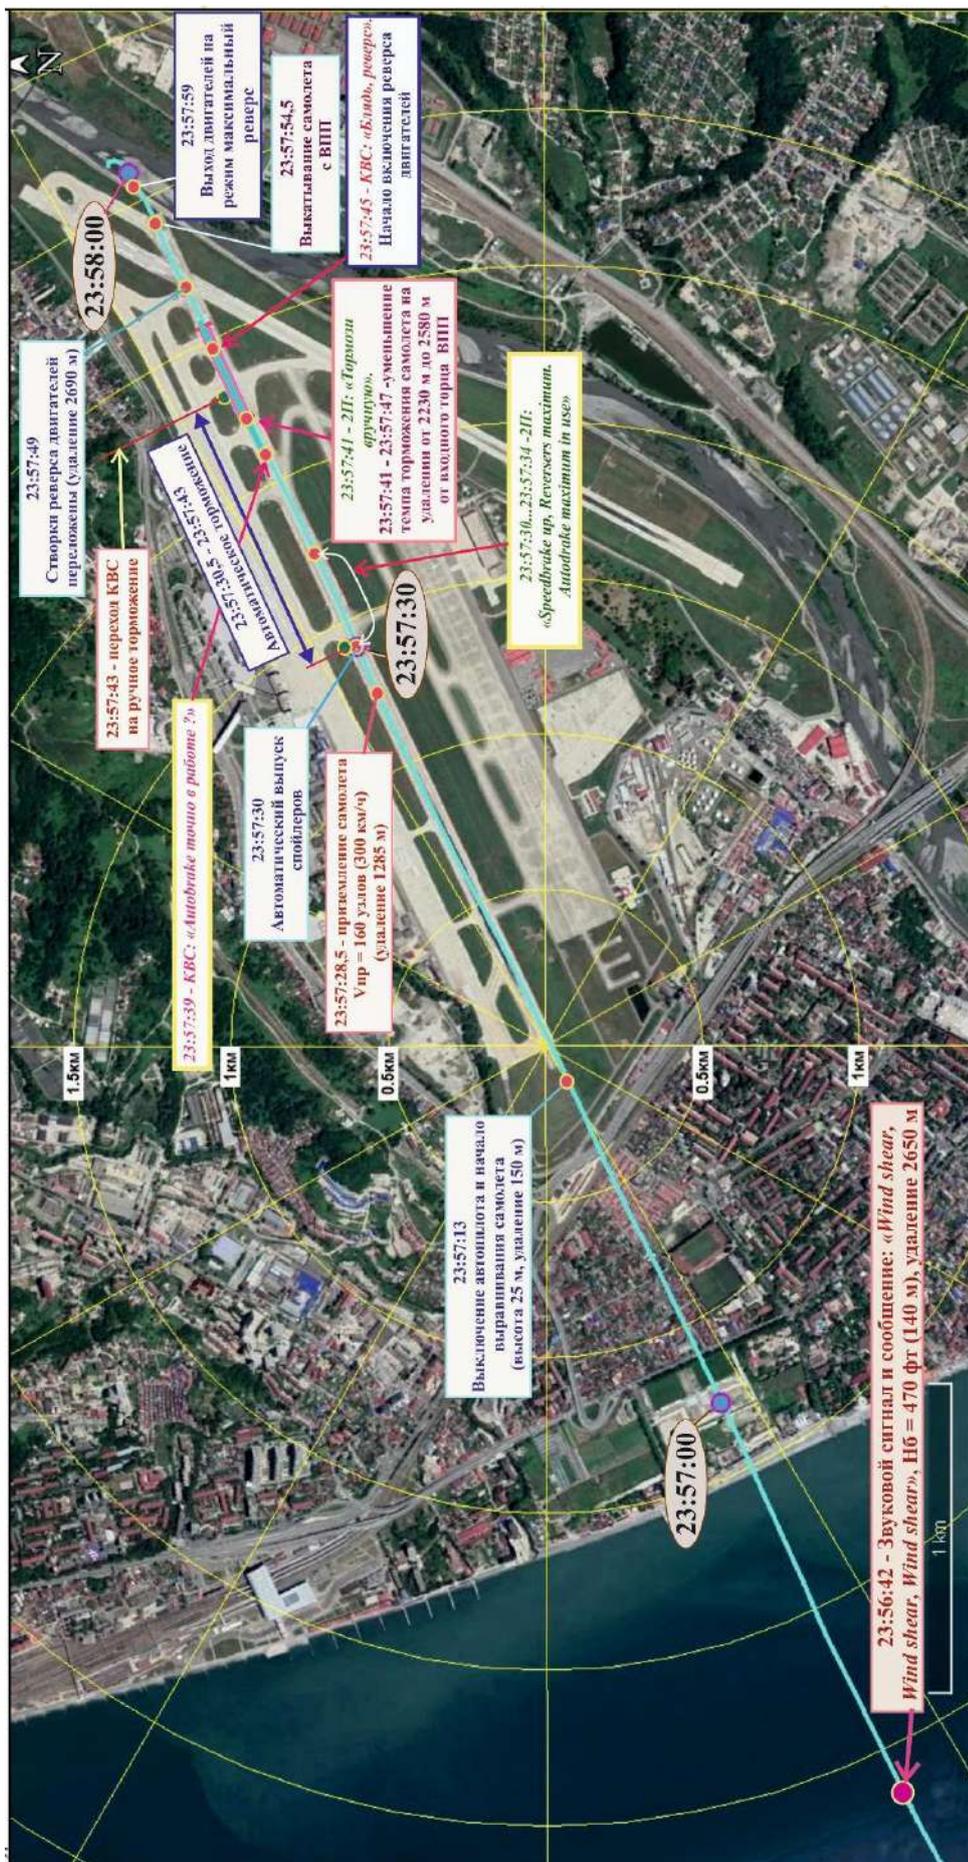
Рис. 15. Траектория движения ВС при выполнении посадки

Таким образом, повышенная приборная скорость в заключительной фазе захода на посадку (после перехода на ручное пилотирование) и попутная составляющая ветра привели к приземлению на удалении 1285 м от входного торца ВПП (с перелетом 385 м от зоны точного приземления).

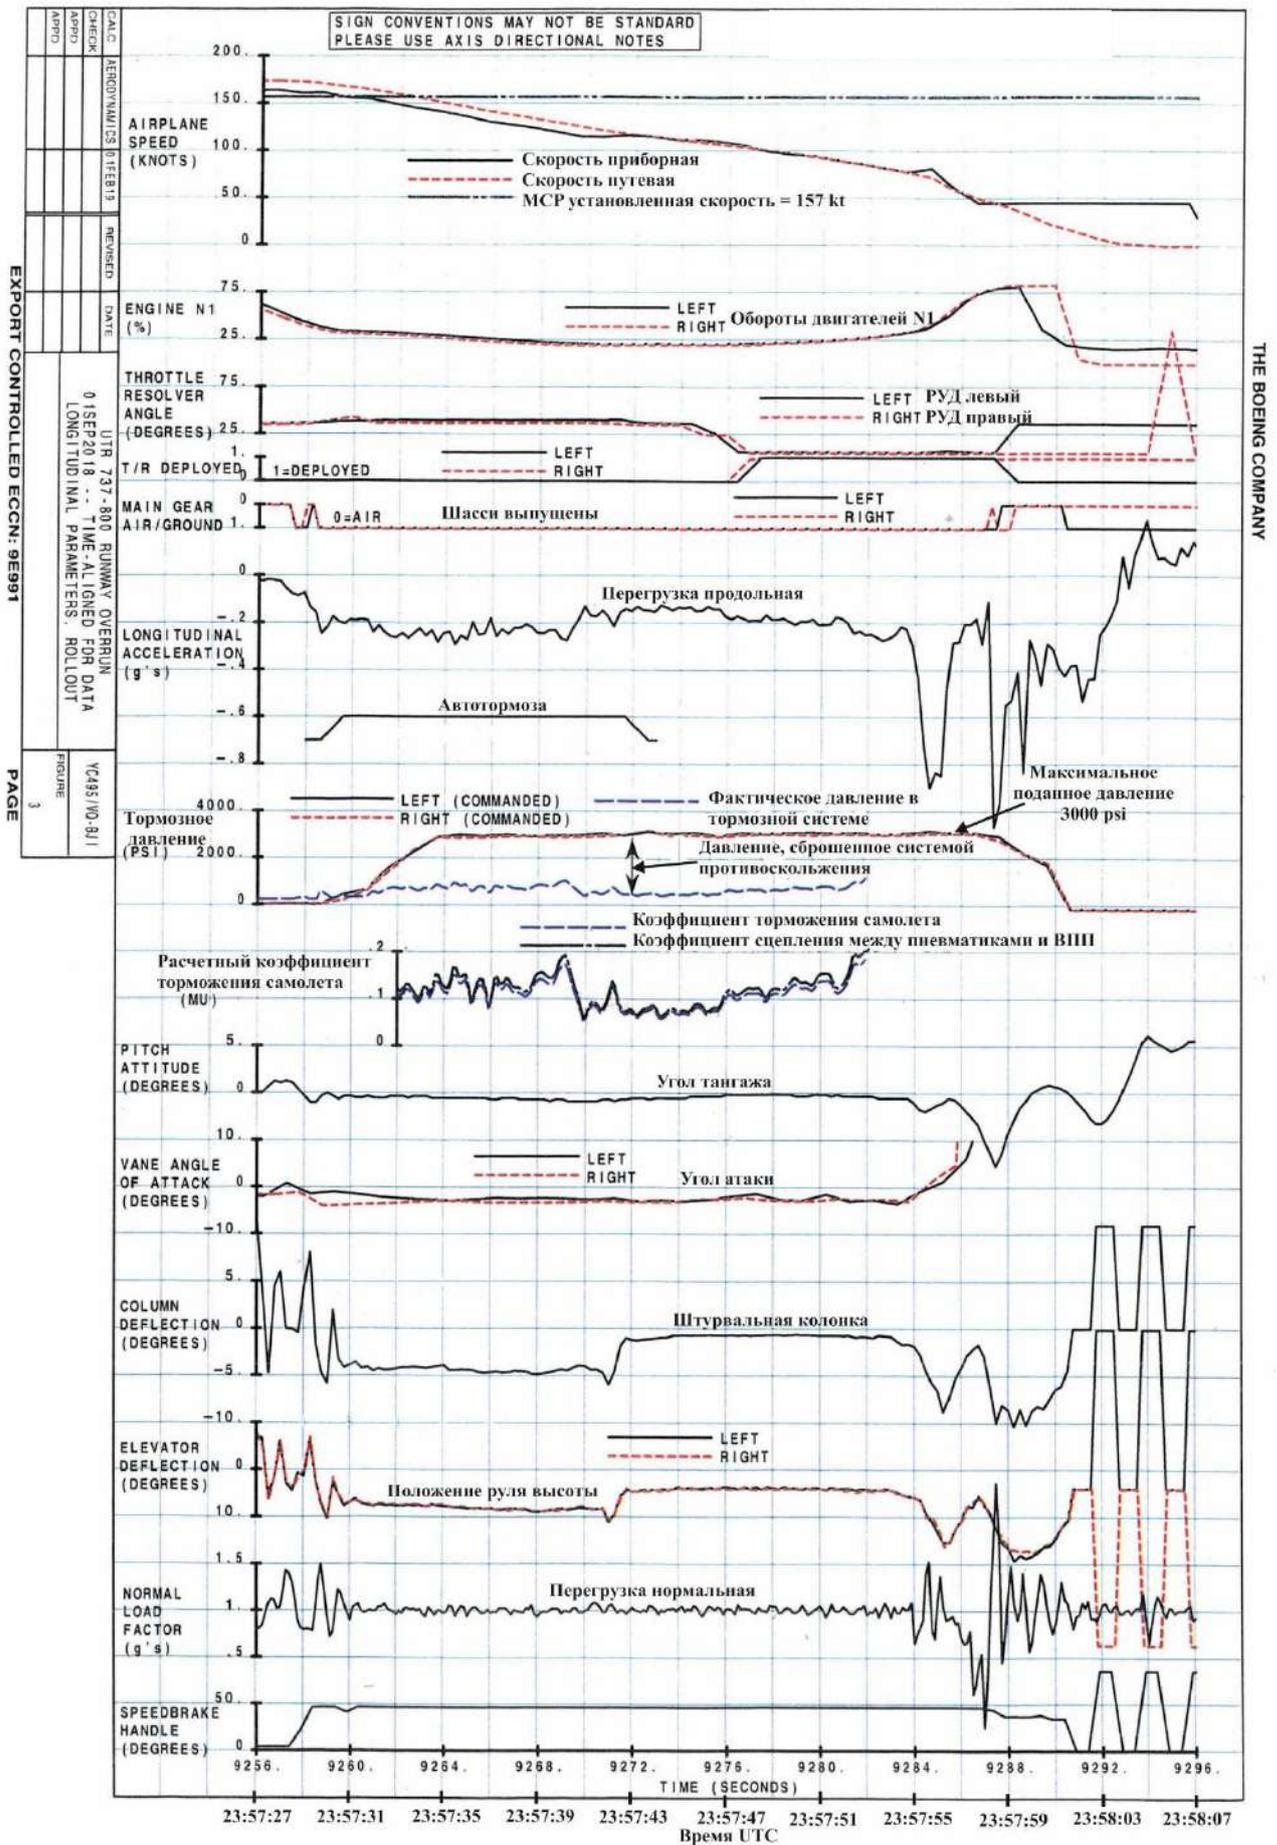
Рис. 16. Результаты моделирования динамики движения ВС на пробеге

С целью оценки работы системы торможения самолета Boeing 737-800 VQ-BJI специалистами фирмы Boeing было проведено математическое моделирование динамики движения самолета на пробеге. Результаты моделирования приведены на (Рис. 16).

Как было сказано выше, режим автоматического торможения был установлен экипажем в максимальное положение. Согласно данным фирмы Boeing, заданное замедление для автомата торможения на максимальном режиме равно  $14 \text{ ft/s}^2$  при скорости выше  $80 \text{ kt}$  и  $12 \text{ ft/s}^2$  при скорости менее  $80 \text{ kt}$ .
