**МЕЖГОСУДАРСТВЕННЫЙ АВИАЦИОННЫЙ КОМИТЕТ**  
**КОМИССИЯ ПО РАССЛЕДОВАНИЮ АВИАЦИОННЫХ ПРОИСШЕСТВИЙ**  
**ПРОМЕЖУТОЧНЫЙ ОТЧЕТ**  
**ПО РЕЗУЛЬТАТАМ РАССЛЕДОВАНИЯ АВИАЦИОННОГО ПРОИСШЕСТВИЯ**

Вид авиационного происшествия	Катастрофа
Тип воздушного судна	Самолет L410 UVP-E20
Государственный и регистрационный опознавательные знаки	RA-67047
Владелец	ПАО «Государственная транспортная лизинговая компания»
Эксплуатант	КГУП авиакомпания «Хабаровские авиалинии»
Авиационная администрация	Дальневосточное МТУ Росавиации
Место происшествия	Российская Федерация, Хабаровский край, район н. п. Нелькан, координаты: 57°37'25.5" с. ш. и 136°09'11.4" в. д.
Дата и время	15.11.2017, 03:11 UTC (13:11 местного времени), день

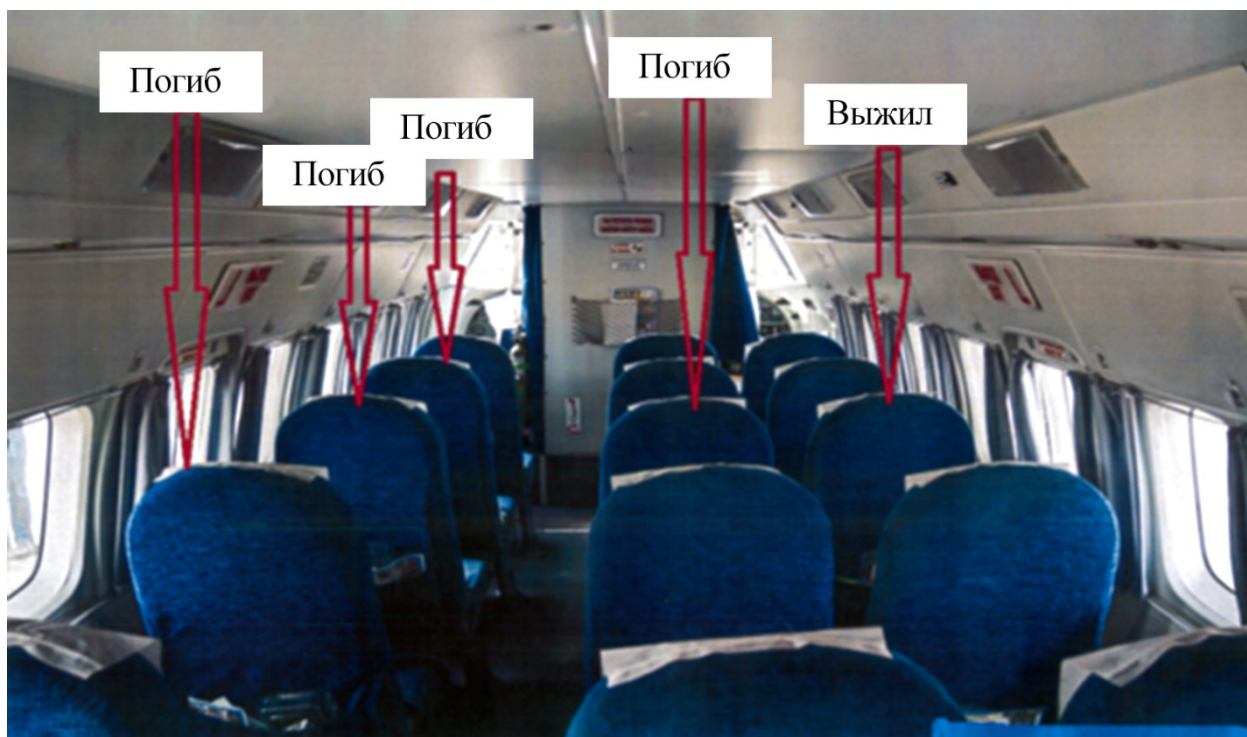
Рис. 6. Размещение пассажиров в салоне самолета

В момент авиационного происшествия на борту воздушного судна находились КВС, второй пилот и 5 пассажиров. КВС и второй пилот находились на своих рабочих местах, были пристегнуты привязными ремнями. Пассажиры находились в пассажирском салоне самолета (см. схему размещения пассажиров, Рис. 6) и также были пристегнуты привязными ремнями.

При столкновении самолета с землей КВС и второй пилот остались на своих рабочих местах. Пассажиры после падения ВС остались в пассажирских креслах.
