**МЕЖГОСУДАРСТВЕННЫЙ АВИАЦИОННЫЙ КОМИТЕТ
КОМИССИЯ ПО РАССЛЕДОВАНИЮ АВИАЦИОННЫХ ПРОИСШЕСТВИЙ**

**ОКОНЧАТЕЛЬНЫЙ ОТЧЕТ
ПО РЕЗУЛЬТАТАМ РАССЛЕДОВАНИЯ АВИАЦИОННОГО ПРОИСШЕСТВИЯ**

Вид авиационного происшествия	Катастрофа
Тип воздушного судна	Самолет Boeing 737-8KN
Государственный и регистрационный опознавательные знаки	A6-FDN
Собственник	Celestial Aviation Trading 38 Limited (Ireland)
Эксплуатант	Dubai Aviation Corporation (United Arab Emirates)
Авиационная администрация места происшествия	Южное МТУ Росавиации
Место происшествия	Россия, Ростовская область, аэродром Ростов-на-Дону, координаты: 47°15'54.7" с. ш. и 039°49'43.8" в. д.
Дата и время	19.03.2016, 03:42 местного времени (00:42 UTC), ночь

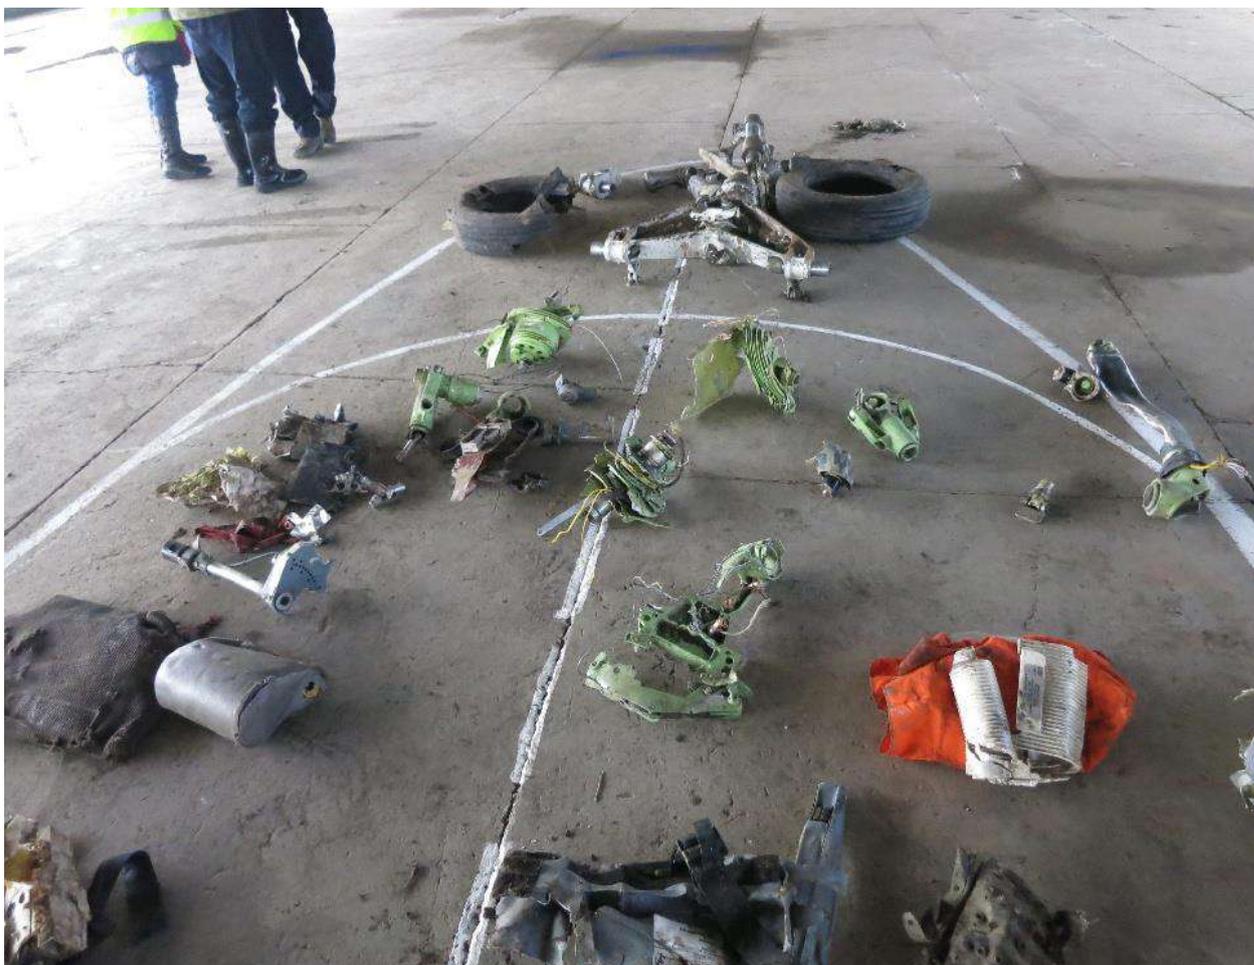
Рис. 3. Фрагменты системы управления рулем высоты, элеронами и рулем направления, установленные под полом кабины экипажа

Фрагменты системы управления рулем высоты, элеронами и рулем направления, установленные под полом кабины экипажа, представлены на Рис. 3.

Фрагменты системы управления рулем высоты (Рис. 11) (качалки, приводы управления гидравлического типа и электрогидравлический привод автопилота РВ) имеют значительные повреждения, полученные в результате разрушения конструкции при столкновении самолета с землей.

Кинематика управления РВ имеет видимые деформации, полученные в результате разрушения конструкции фюзеляжа при столкновении самолета с землей.

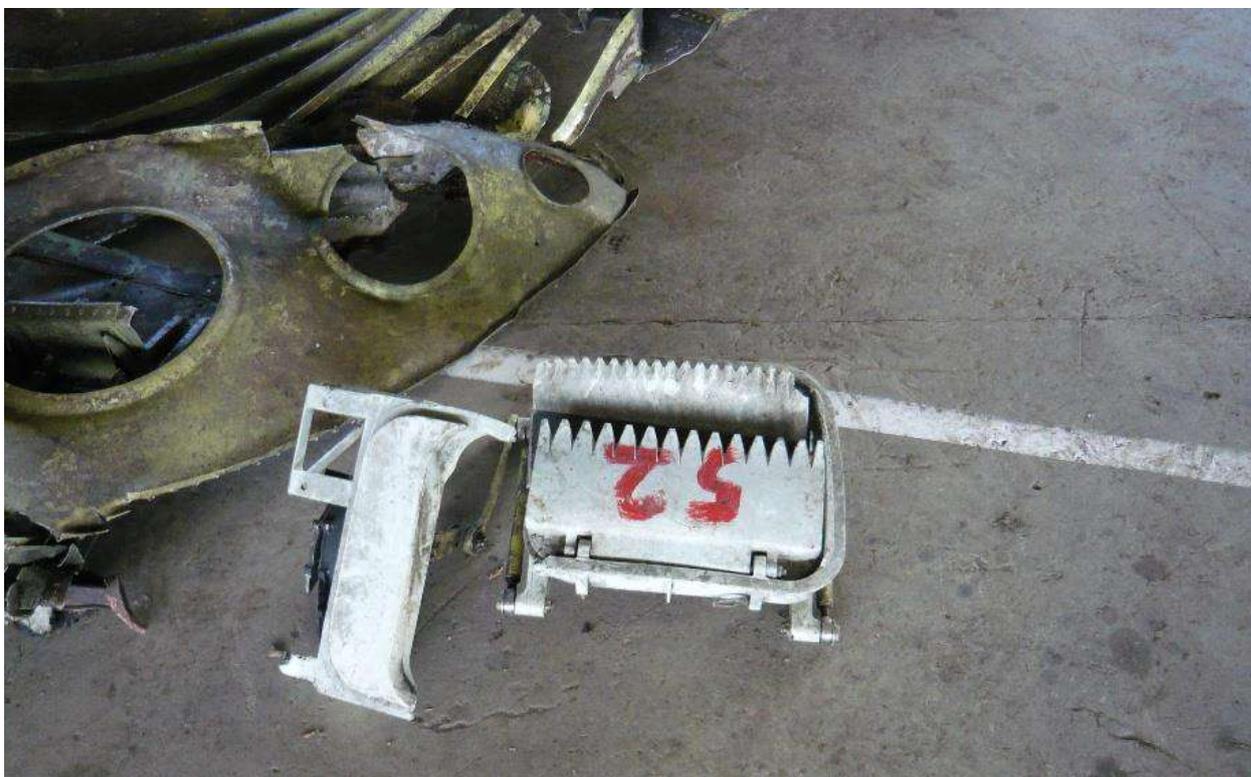
Рис. 13. Выпускной клапан системы кондиционирования

Агрегаты системы наддува гермокабины (Pressurization Control) также полностью разрушены. При осмотре места АП обнаружен лишь выпускной клапан этой системы (Outflow valve) (Рис. 13).

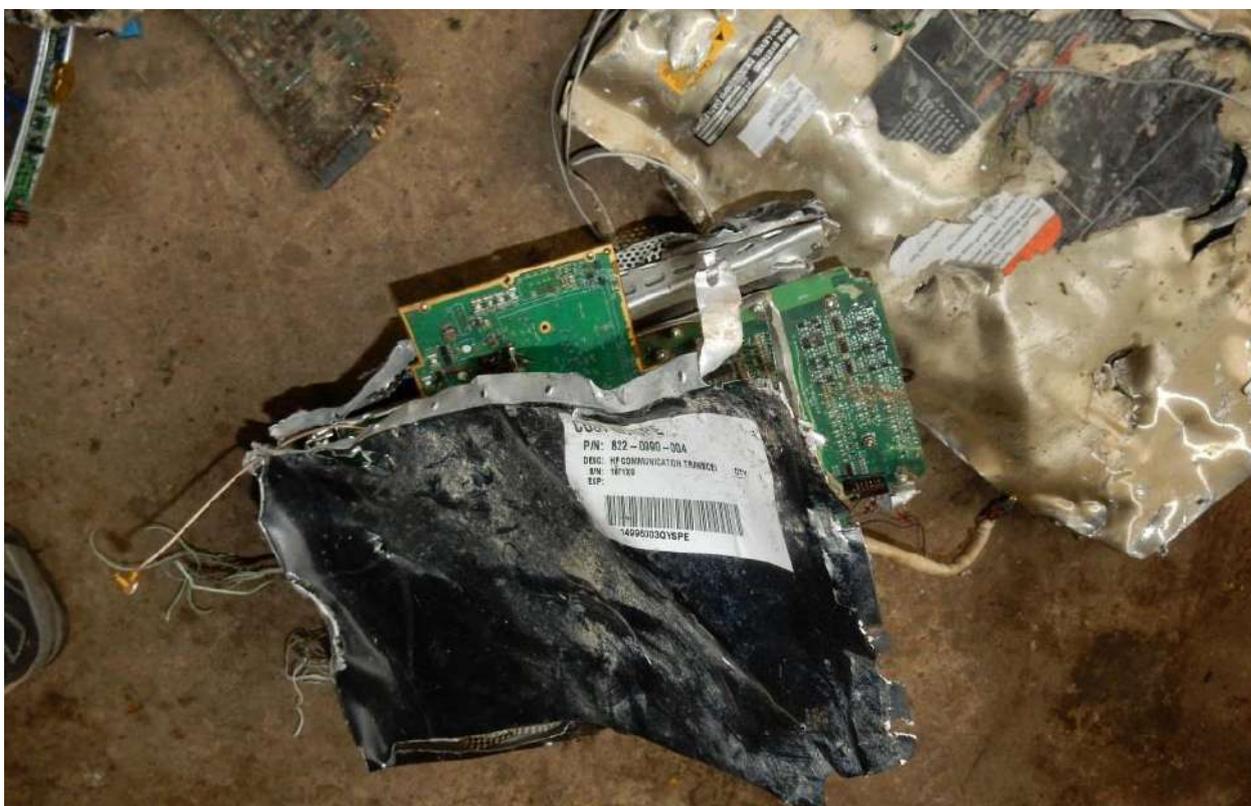
Рис. 17. Фрагменты блока коммутации КВ радиостанции

Обнаружены фрагменты блока коммутации КВ радиостанции, p/n 822 0990 004, s/n 1871X9 (Рис. 17).

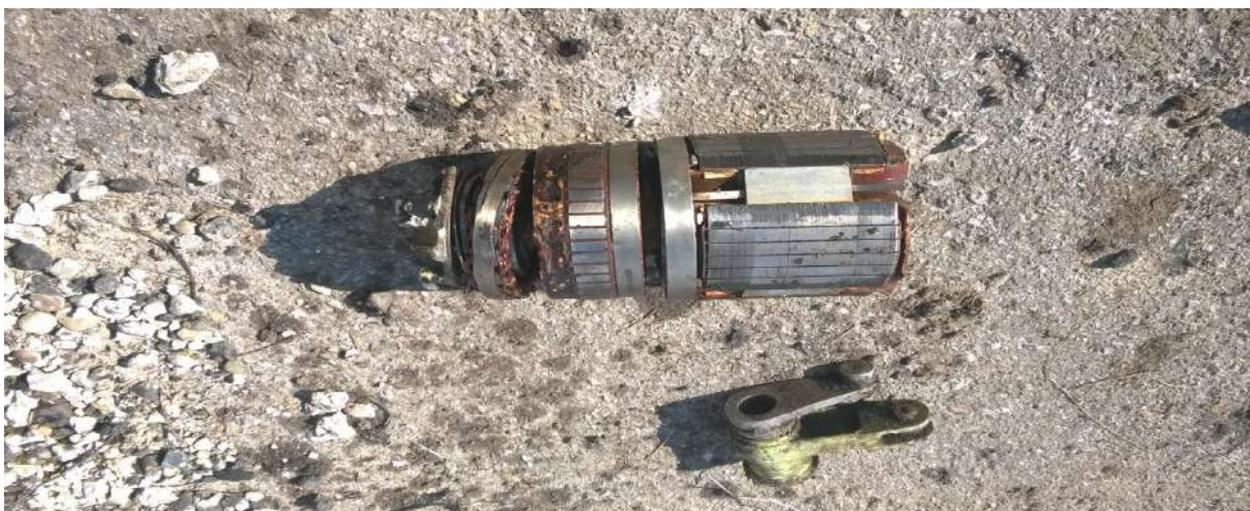
Рис. 18. Ротор генератора

Система электроснабжения состоит из двух генераторов переменного тока, расположенных на авиадвигателях (интегральный привод-генератор IDG1 и IDG2) мощностью 90 кВа, стартер-генератора на ВСУ (APU) мощностью до 90 кВа. Вторичная система электроснабжения постоянным током состоит из трех трансформаторно-выпрямительных блоков. В качестве аварийного источника электроснабжения постоянного тока используется аккумуляторная батарея. Генераторы и аккумулятор в результате столкновения с землей разрушены полностью. Обнаружен ротор одного из генераторов (Рис. 18).

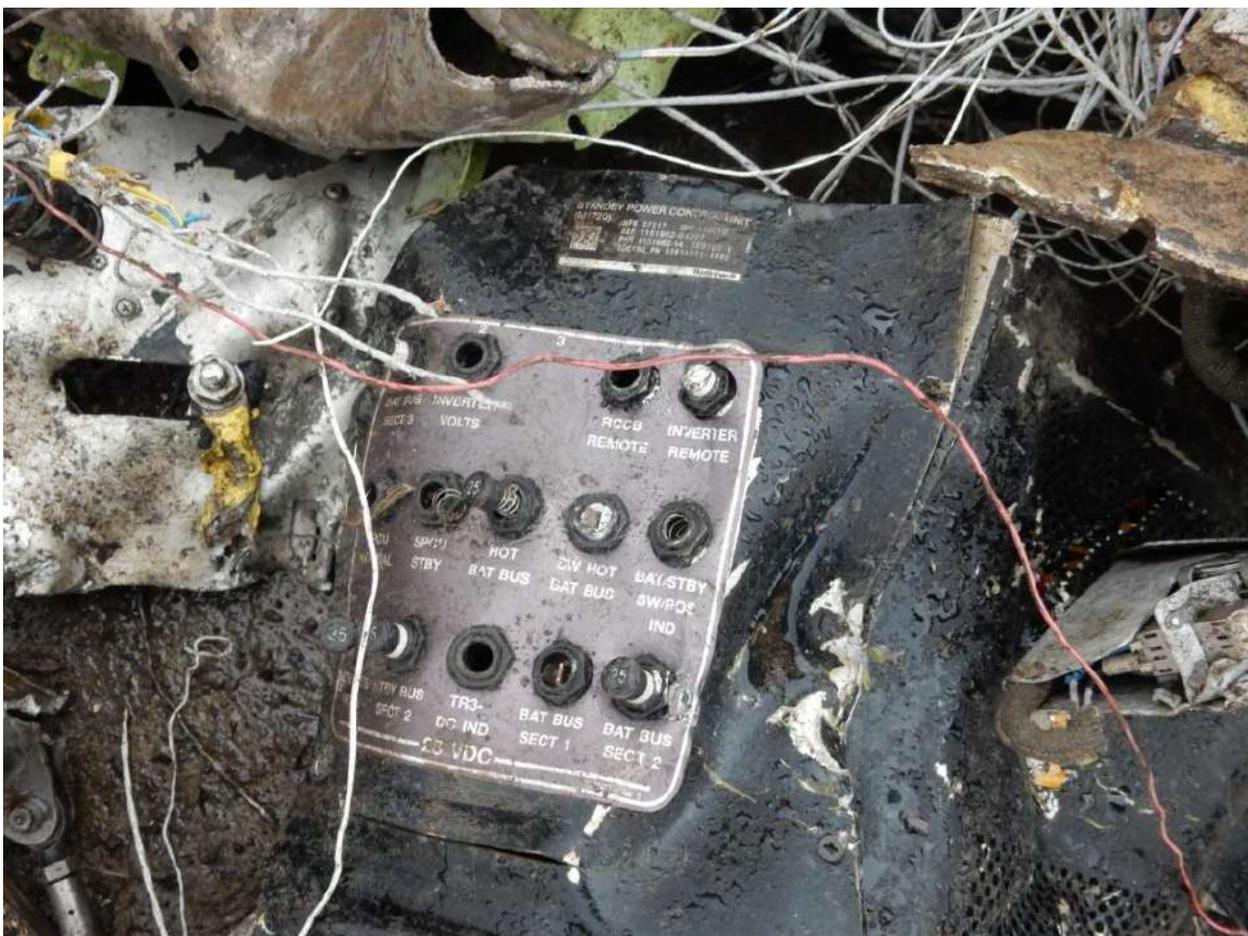
Рис. 19. Блок управления аварийным (резервным) питанием

- блок управления аварийным (резервным) питанием (Standby Power Control Unit (SPCU)) (Рис. 19);

Все блоки имеют значительные повреждения.

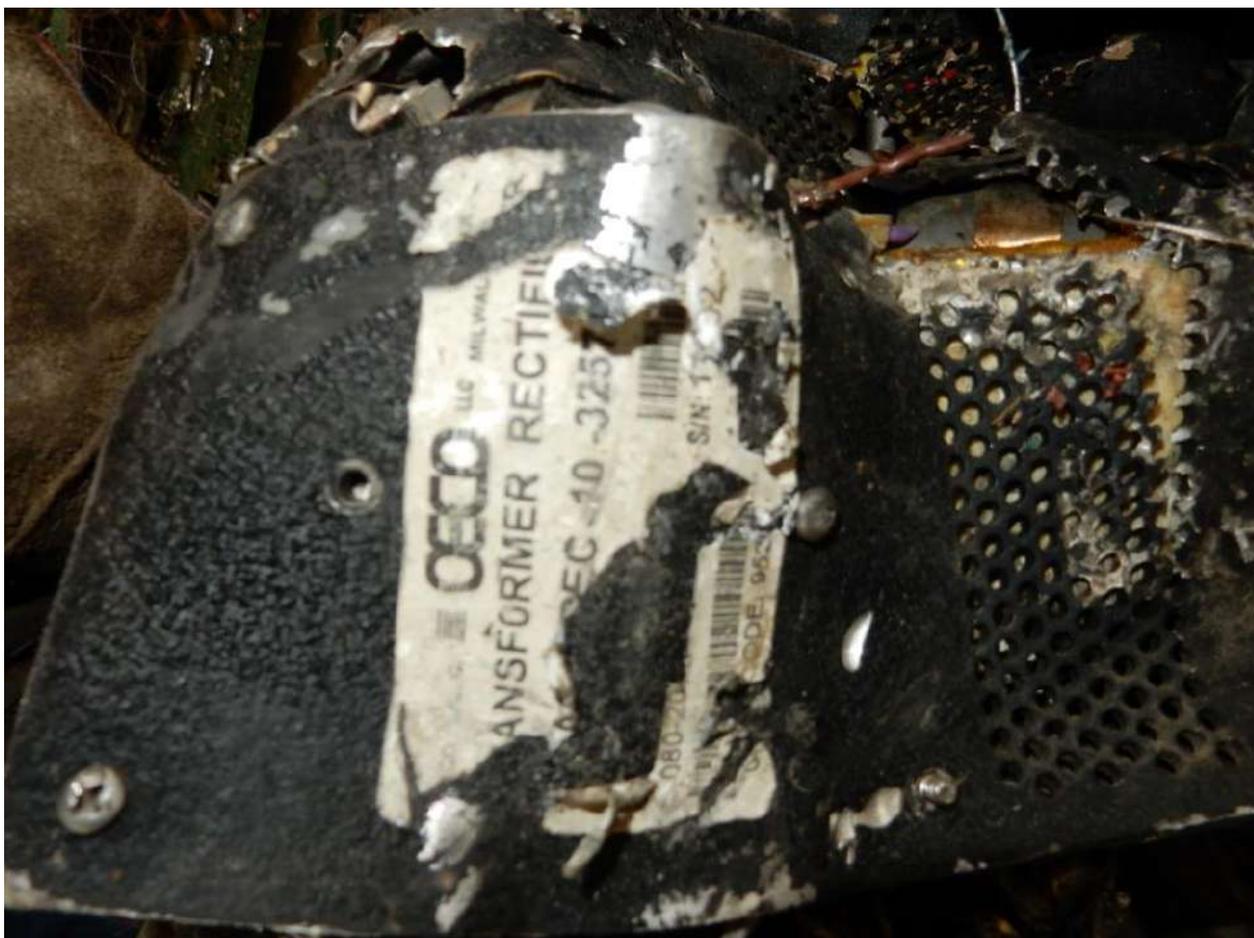
Рис. 20. Трансформаторно-выпрямительный блок

– трансформаторно-выпрямительный блок (Рис. 20) (Transformer Rectifier Units (TRUs));

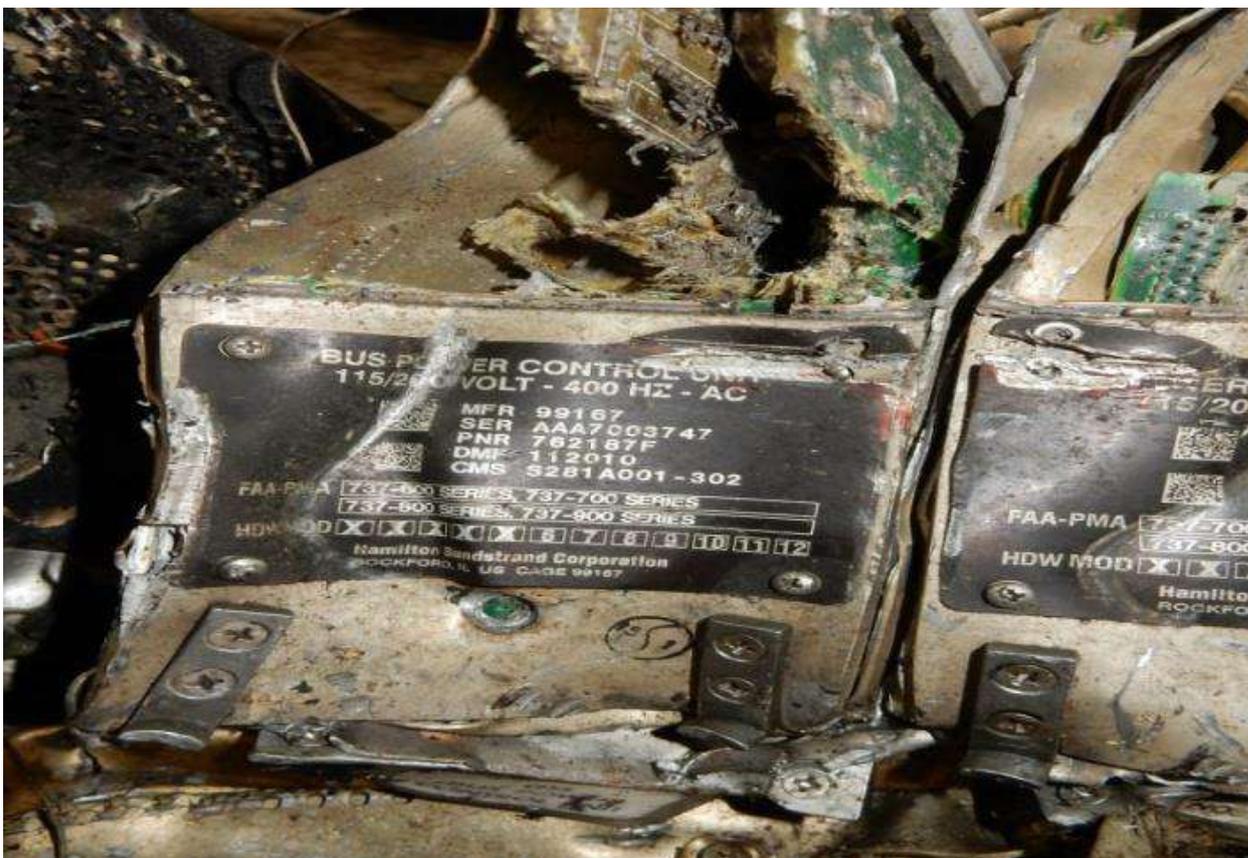
Рис. 21. Блок № 1 управления переключением сетей переменного тока

– блоки управления переключением сетей переменного тока (Рис. 21, Рис. 22) (Bus Power Control Unit (BPCU)).

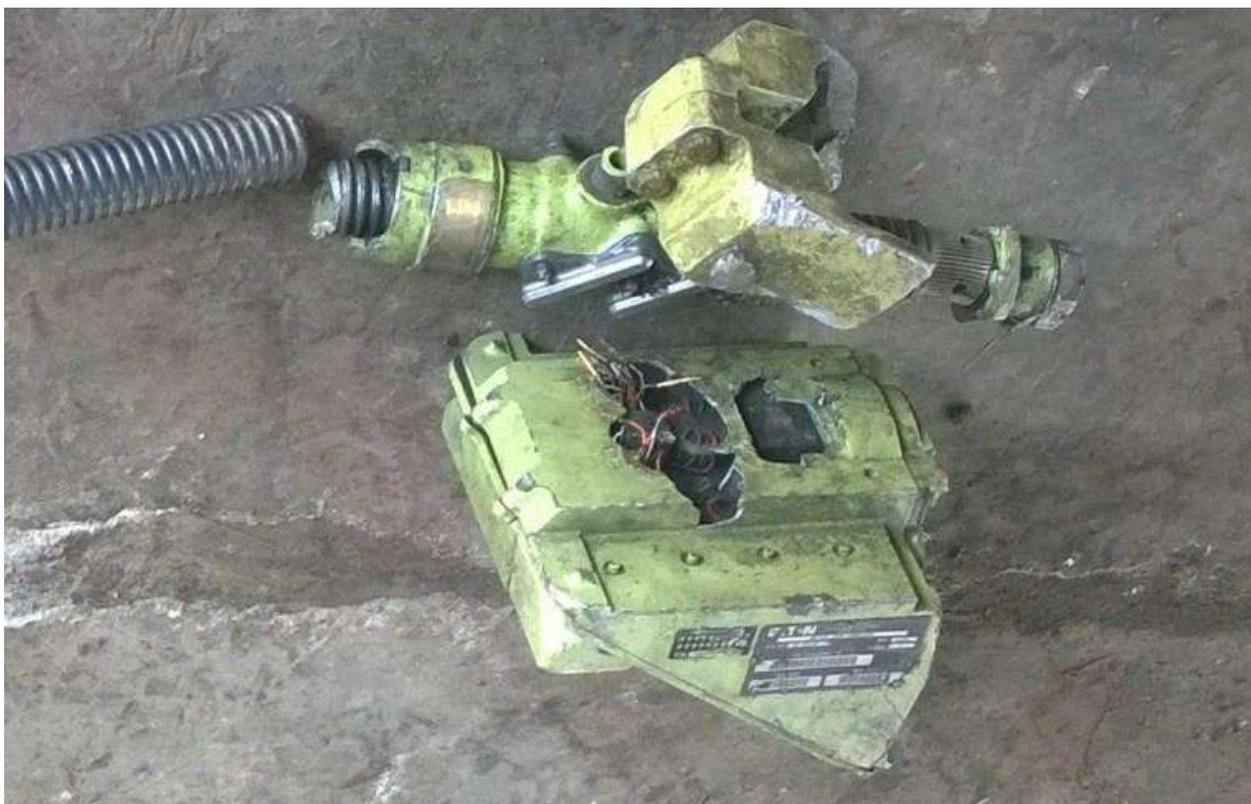
Рис. 24. Элементы электропривода управления стабилизатором

Обнаружен электропривод управления стабилизатором (Electric Stab Trim Control) p/n 6355C00001-01, s/n 2062 (Рис. 24).

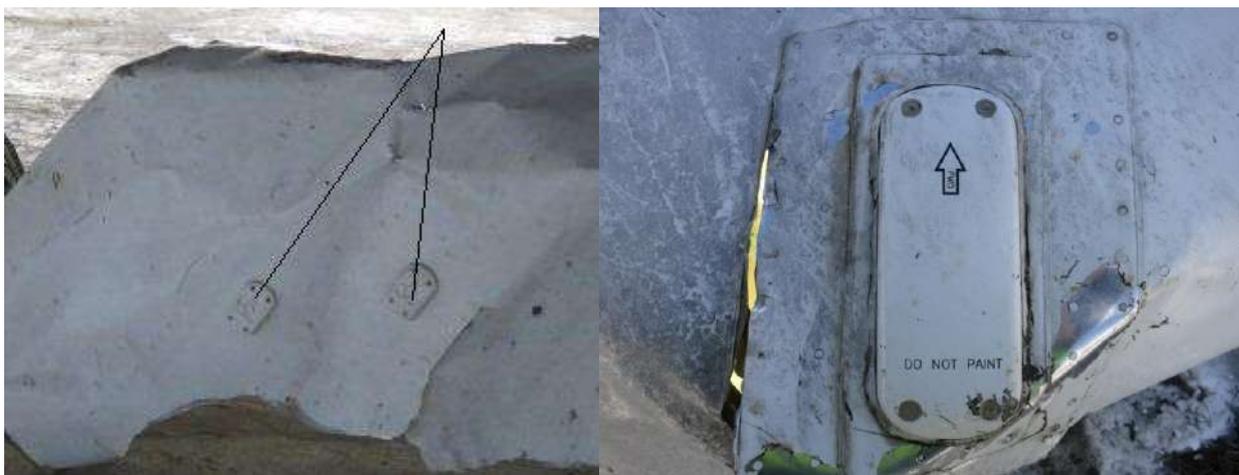
Рис. 26. Антенны приемника GPS и TCAS

Обнаружены фрагменты обшивки фюзеляжа с антеннами приемника GPS и TCAS (Рис. 26).

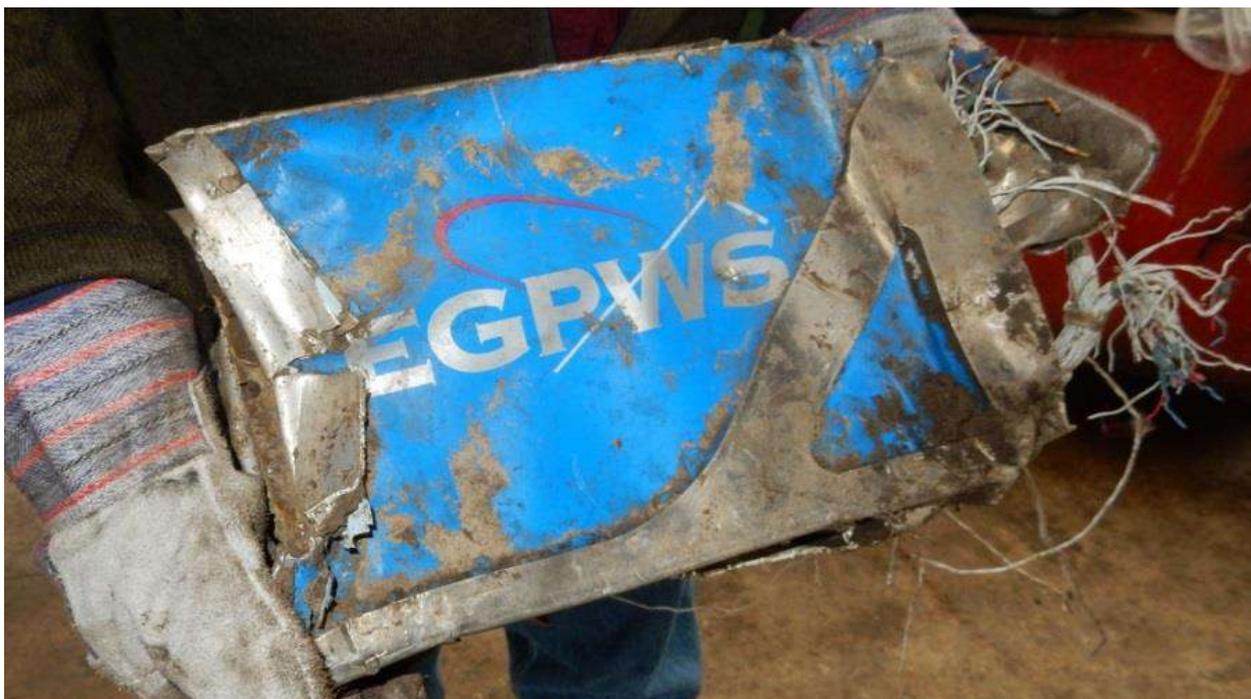
Рис. 27. Блок системы раннего предупреждения опасного сближения с землей

- блок системы раннего предупреждения опасного сближения с землей (EGPWS)

Все блоки имеют следы механических повреждений.

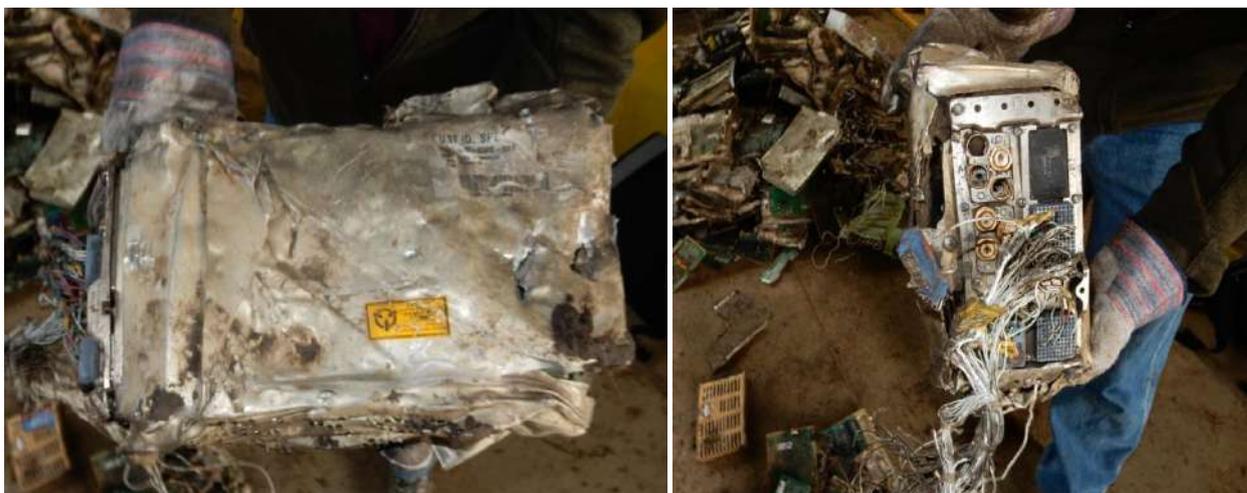
Рис. 28. Блок системы TCAS

- блок системы TCAS (TCAS computer) p/n 940 0300 001, s/n ТРА03476 (Рис. 28);

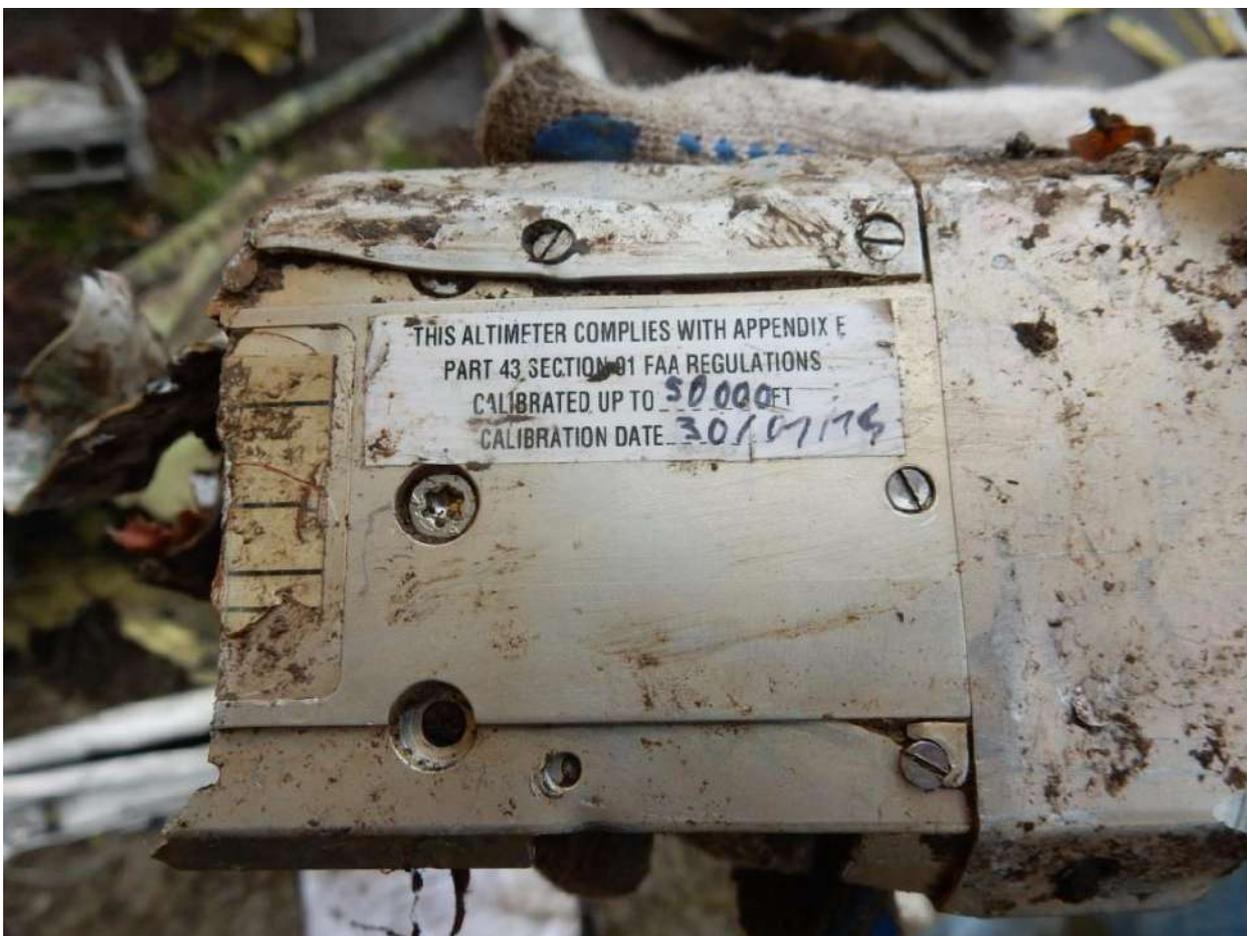
Рис. 29. Резервный высотомер

– резервный высотомер (Рис. 29).

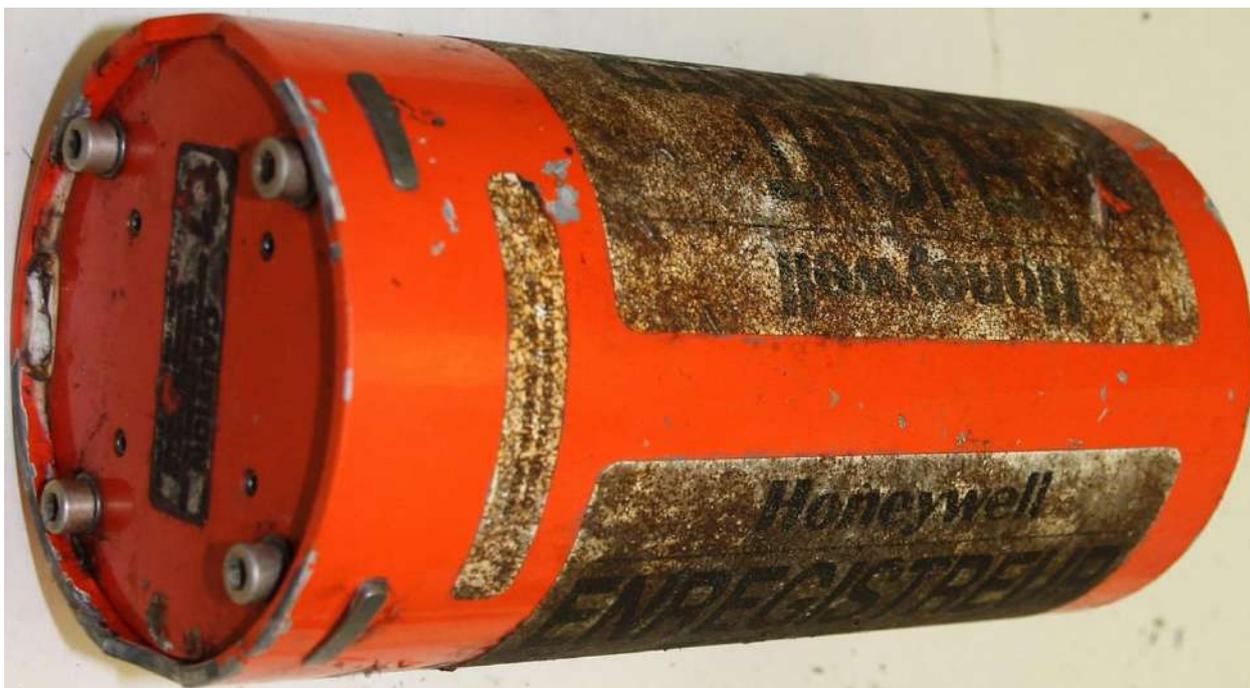
Рис. 35. Защищенный модуль памяти параметрического самописца

На самолете был установлен защищенный бортовой самописец параметров полета фирмы Honeywell SSFDR p/n 980-4700-042 с защищенным модулем памяти s/n 35907 (Рис. 35), который был обнаружен на месте АП, отдельно от самого блока регистратора.

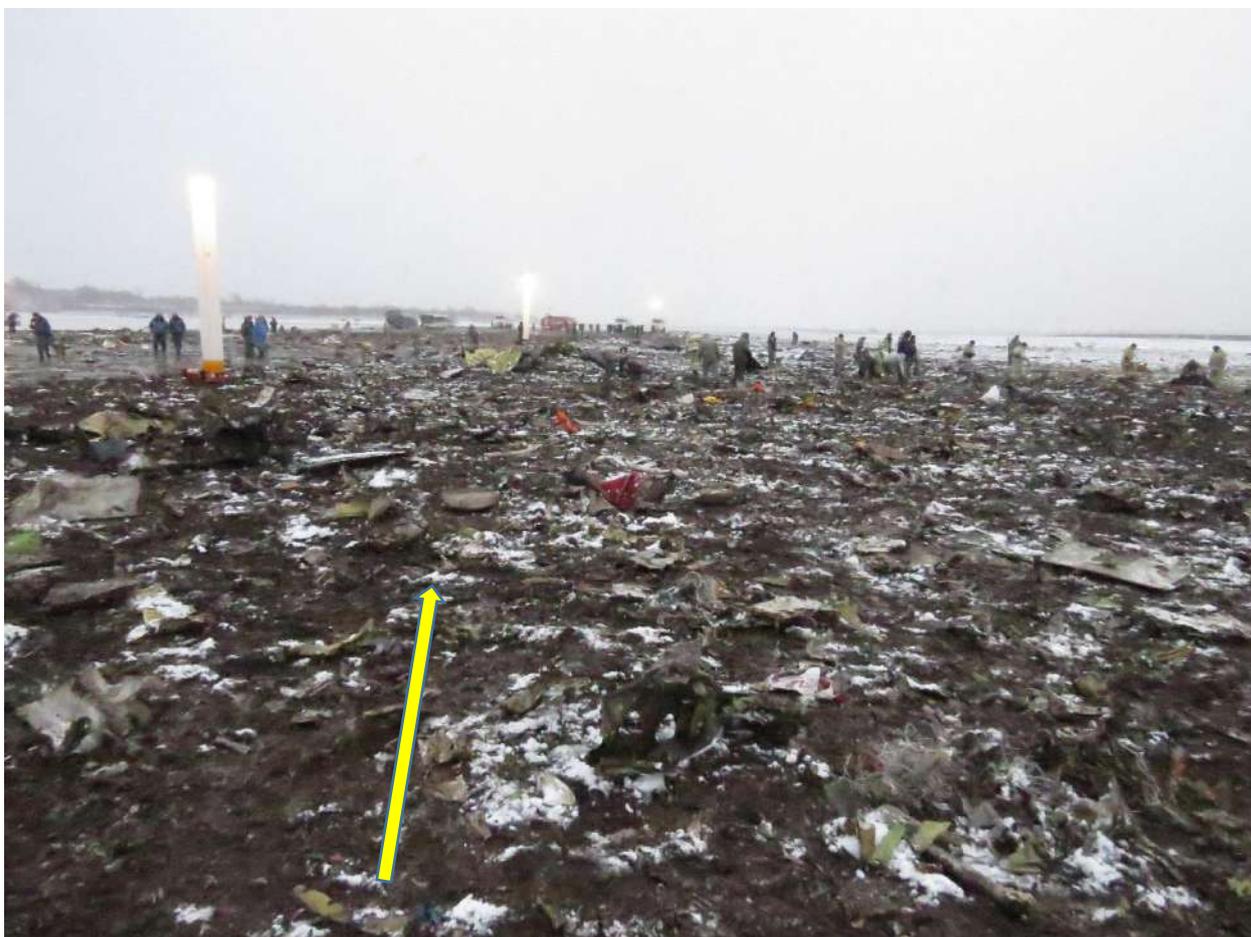
Рис. 38. Общая панорама места АП (стрелкой указано направление полета)

Основная зона разброса обломков располагается на удалении 150–400 м от входного торца ВПП 22 по левую (большая часть обломков) и правую сторону от осевой линии ВПП (Рис. 38).

В результате столкновения образовалась воронка длиной примерно 10–12 м, шириной 2.5 м и глубиной до 1.5 м. После столкновения произошла вспышка топливно-воздушной смеси с последующим пожаром.

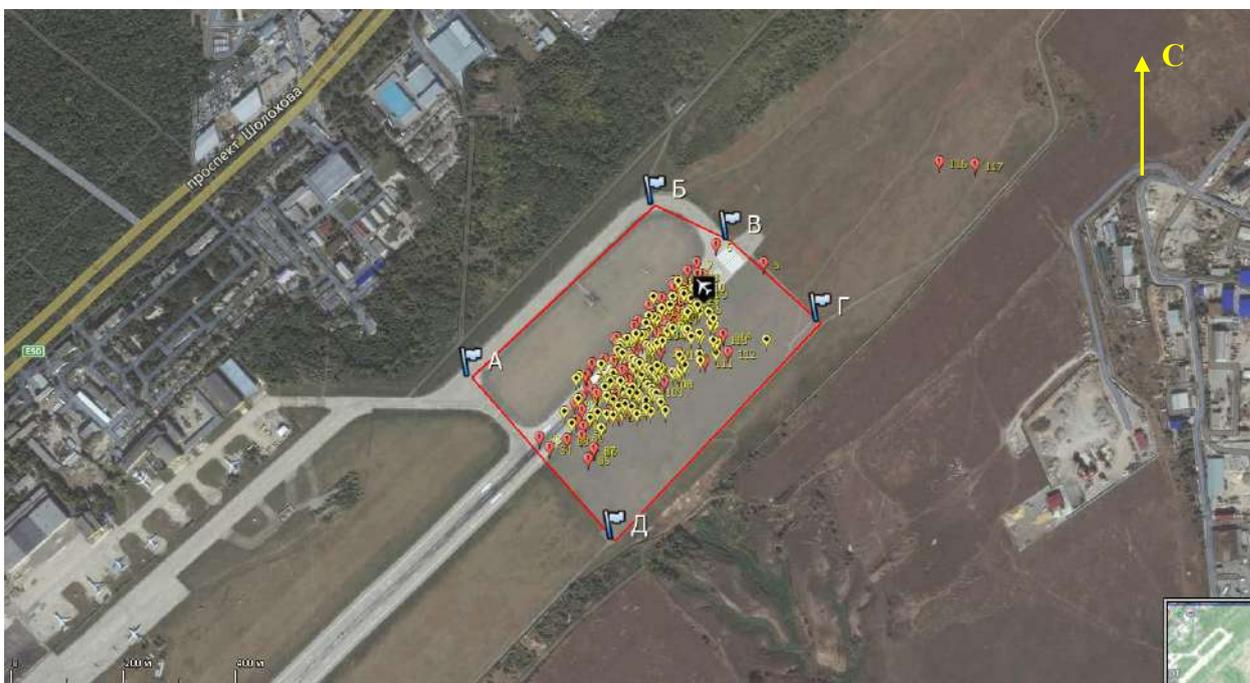
Рис. 39. Схема разброса элементов ВС на месте АП

Комиссией была составлена схема разброса обломков (Рис. 39) на местности (кроки).

Основная зона разброса обломков находилась в многоугольнике А-Б-В-Г-Д.

За пределами основной зоны разброса обломков обнаружены только два небольших фрагмента обшивки фюзеляжа (точки 116 и 117 на Рис. 39), находившееся в азимуте $\approx 57^\circ$ на расстоянии ≈ 474 м и унесенные, наиболее вероятно, ветром из-за большой парусности. Фактическая погода, зафиксированная на аэродроме Ростов-на-Дону после получения сигнала «Тревога», за 00:55: «...ветер у земли магнитный 230 градусов 16 м/с, порывы 22 м/с...».

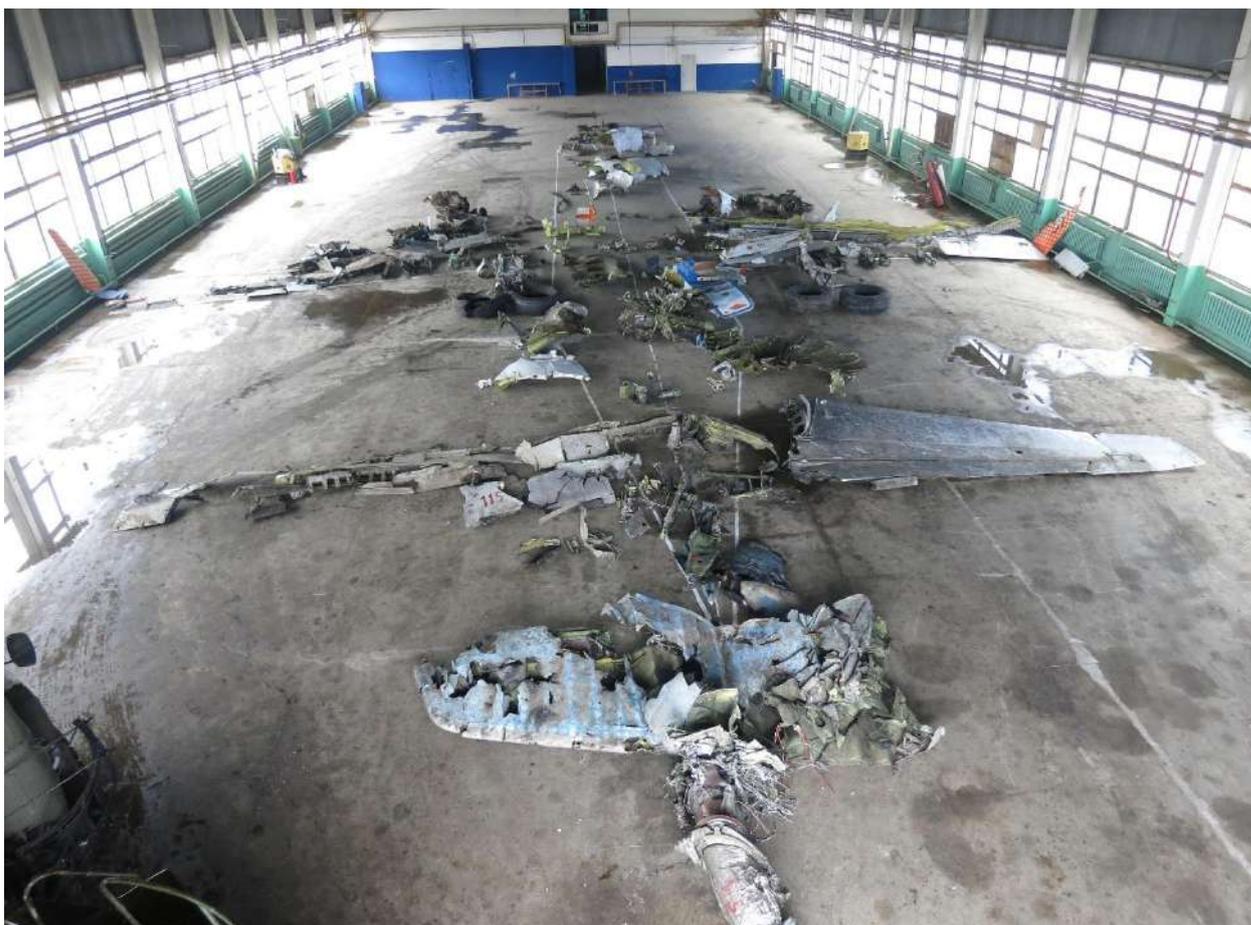
Рис. 41. Выкладка элементов ВС в ангаре

Выполнена идентификация и проведена плоскостная выкладка фрагментов конструкции самолета в ангаре (Рис. 41).

В результате анализа кроков (раздел 1.12 данного отчета) и выкладки установлено, что признаков разрушения самолета в воздухе до столкновения с землей нет. Все разрушения конструкции планера, двигателей и систем, а также авиационного и

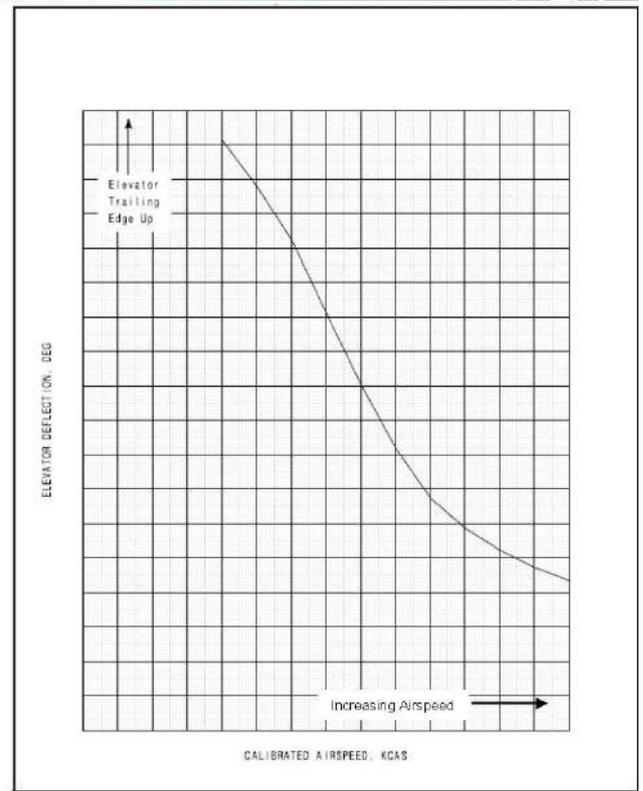
Рис. 48. Зависимость предельного отклонения РВ от скорости

По записи бортового параметрического самописца, непосредственно перед столкновением самолета с землей (приборная скорость $\approx 340\text{ kt}$) при полном отклонении колонки штурвала «на себя» отклонение руля высоты составляло около 5° . Согласно материалам, представленным разработчиком самолета, из-за ограничений располагаемых усилий гидроприводов максимально возможное отклонение руля высоты для заданных условий (высота полета, положение стабилизатора, значение углов атаки и скольжения и так далее) будет являться функцией скорости. На Рис. 48 показан качественный (notional) характер зависимости максимальной располагаемой величины отклонения руля высоты от приборной скорости. Числовые значения шкал не приводятся, так как являются «производственным секретом» (trade secret) компании Boeing. В ходе расследования комиссии была предоставлена указанная зависимость, содержащая числовые значения. Сходимость фактически зарегистрированного отклонения руля высоты и расчетного удовлетворительная.

Request: Plot the elevator position where the PCU is at maximum output force (also known as “blowdown”).

Answer: See plot to the right that shows a notional chart of how the maximum elevator deflection is affected by airspeed.

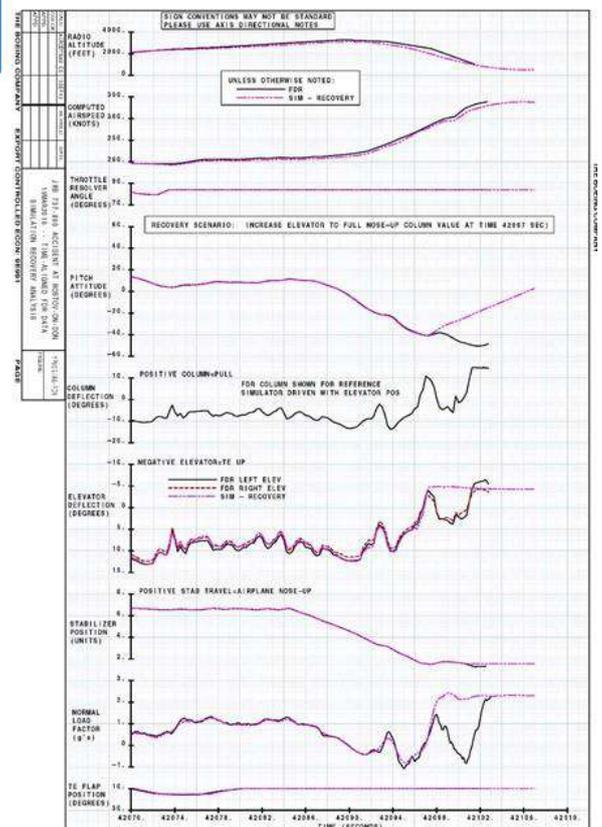
Рис. 48a. Моделирование возможности вывода самолета из снижения

Также были оценены возможности экипажа по выводу самолета из сложившейся ситуации только отклонением колонки штурвала (при сохранении неизменным положений всех остальных органов и поверхностей управления, включая стабилизатор, РУД и закрылки). Моделирование сценария, при котором отклонение колонки штурвала полностью «на себя» (усилия при этом составляют около 125 lb (55 кг)) происходило в момент времени¹², соответствующий остановке переключки стабилизатора, когда самолет в снижении пересекал истинную высоту $\approx 2000\text{ ft}$ (610 м), показало, что вывод самолета из снижения произошел на истинной высоте порядка 500 ft (150 м) с дальнейшим переходом в набор высоты (Рис. 48а).

- It is understood that MAK would like to determine when the airplane was still recoverable with a full aft column input.
- As part of the Boeing simulation data match effort, analysis was performed where FDR column data was replaced with full aft column.
- Analysis data is shown on the plot to the right.
- Full column was applied at time 42097 seconds (pink trace). Column force of 125 lb was sufficient to reach maximum column aft position.
- **Conclusion:** With a full and sustained aft column applied at time 42097 seconds, the aircraft would have been recoverable with about 500 feet minimum ground clearance. This is about 2 seconds after the FO said “No! Pull it! Pull it!”, and just after the FO re-stated “Pull it!”
- The airplane was also fully recoverable with column input any time prior to 42097 seconds.

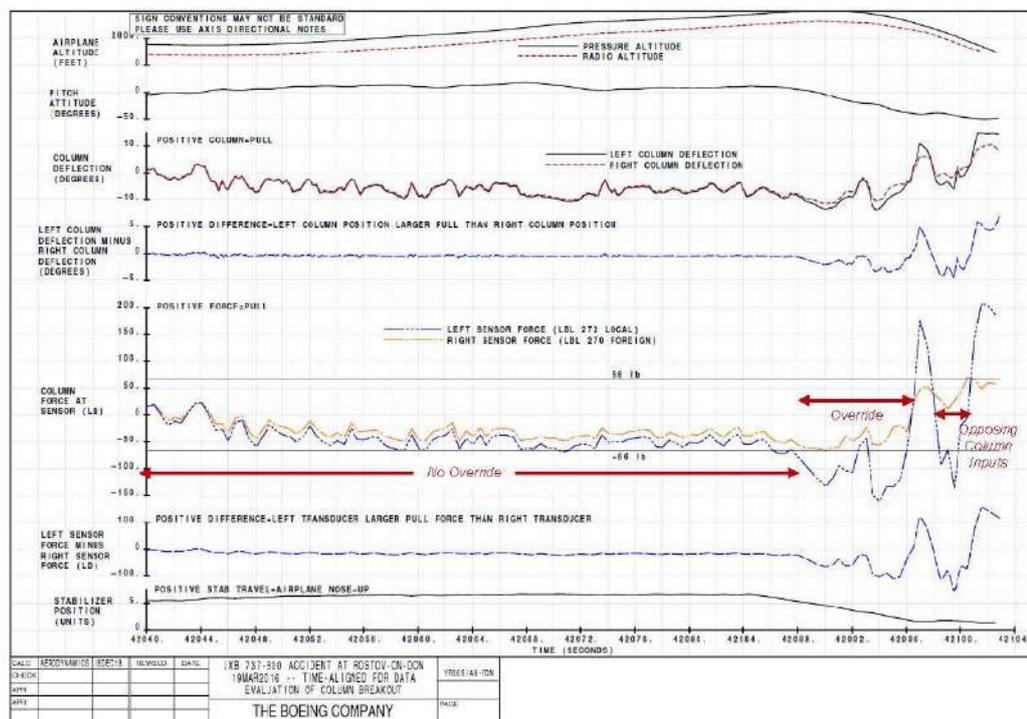
Рис. 49. Срабатывание механизма «расцепки» штурвалов и «двойное» управление по тангажу

Судя по записи FDR (Рис. 49)¹³, в аварийном полете, вплоть до момента времени 00:41:32 (42088 на графике ниже), усилия на датчиках были менее 66 lb и «расцепки» штурвалов не происходило. После указанного момента времени произошла расцепка штурвалов, при этом на всем рассматриваемом интервале активное пилотирование осуществлялось с рабочего места КВС.

В интервале времени 00:41:44 – 00:41:47 (42098 – 42101 на Рис. 49) усилия на левом и правом датчиках имеют противоположные знаки, что свидетельствует о разнонаправленных действиях пилотов: КВС – на пикирование, второй пилот – на кабрирование. Указанный интервал совпадает со срабатыванием сигнализации EGPWS.

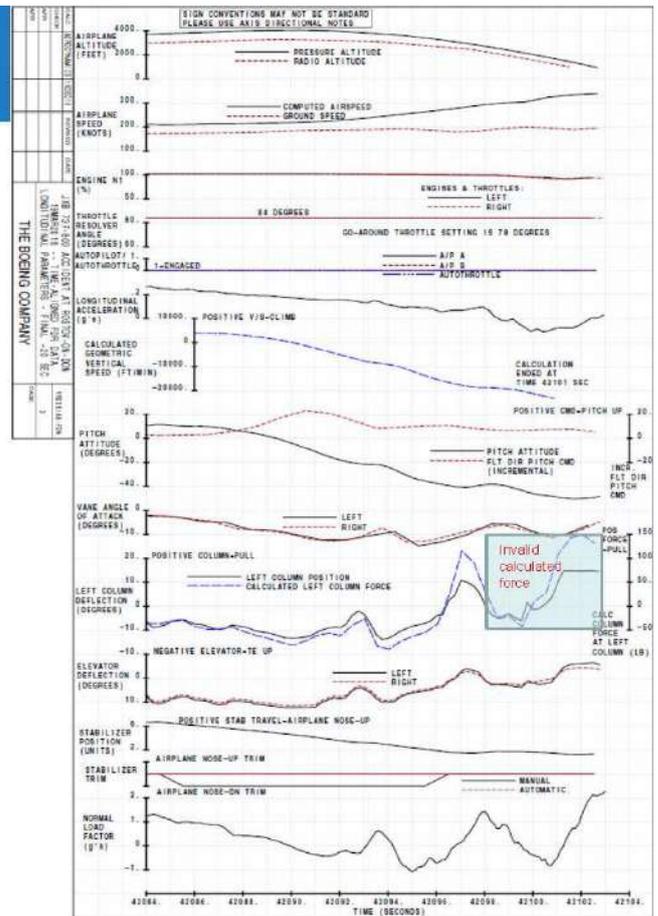
Рис. 50. Расчетные усилия на штурвале КВС

По обращению комиссии по расследованию АП разработчиком самолета были оценены усилия непосредственно на колонке штурвала КВС. Расчетные данные справедливы только при условии, что управление осуществляется с одного рабочего места. Результаты расчетов приведены на Рис. 50. На рисунке знаки параметров соответствуют правилам, принятым в США.

Note: The column force calculation assumes only one pilot is applying force, and is invalid if more than one pilot is applying force to the control columns at the same time.

The shaded region in the plot denotes where FDR column sensor force data indicates both pilots were likely applying column force, and the calculated data is not valid.

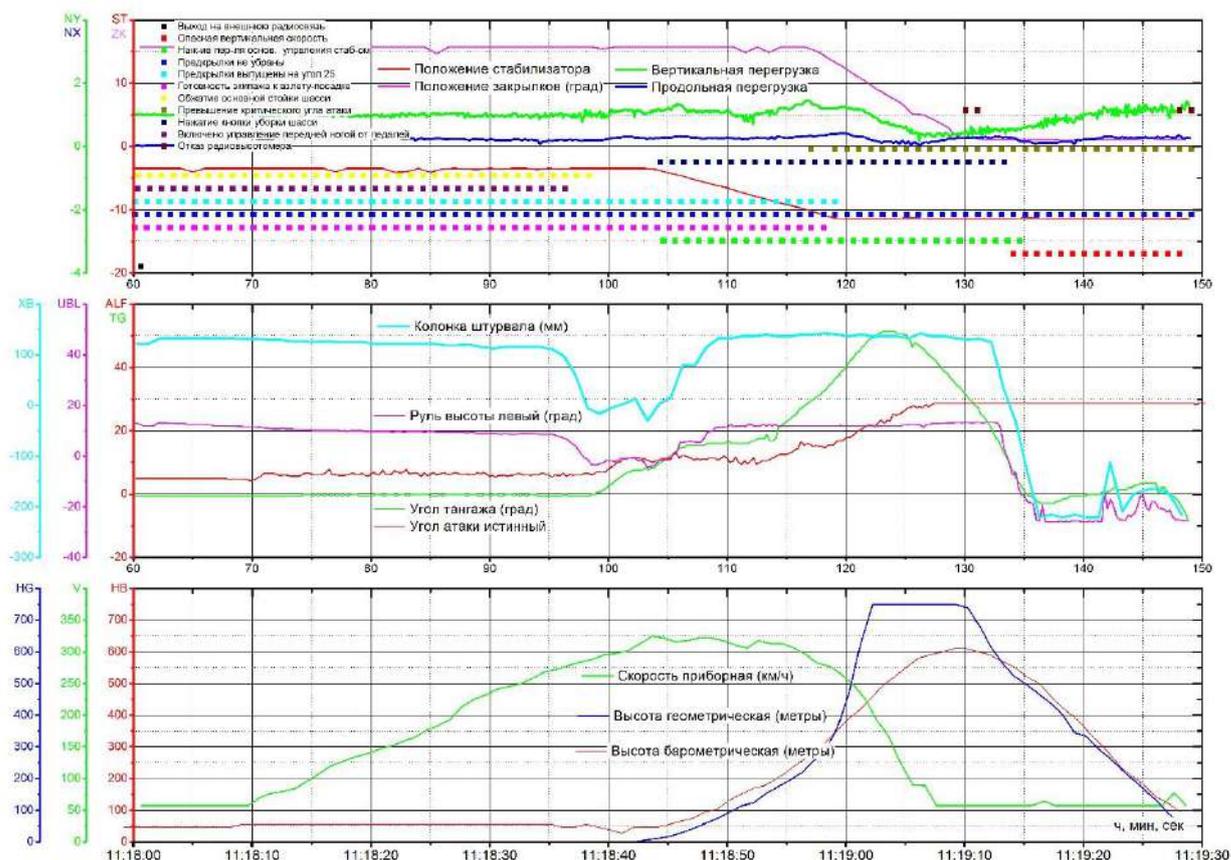
Рис. 51. Параметры взлета самолета Ил-86 RA-86060 28.07.2002

В результате исследования сохранившихся элементов конструкции отказов в работе системы управления стабилизатором выявлено не было. Анализ схемного и конструктивного решений системы управления стабилизатором на самолете Ил-86 не выявил возможных отказов с вероятностью более чем «практически невероятный», приводящих непосредственно («самоход» стабилизатора) к реализации описанной особой ситуации.

Параметры взлета представлены на Рис. 51. Обращает на себя внимание тот факт, что кнопки управления стабилизатором оставались нажатыми еще 15 с после постановки стабилизатора на упор. Отпускание кнопок, наиболее вероятно, связано с интенсивным управляющим воздействием на колонку штурвала, что могло привести к изменению «хвата» штурвала.

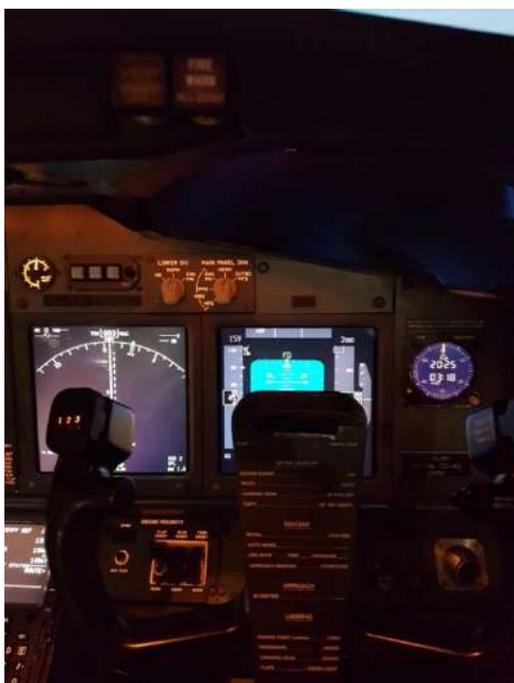
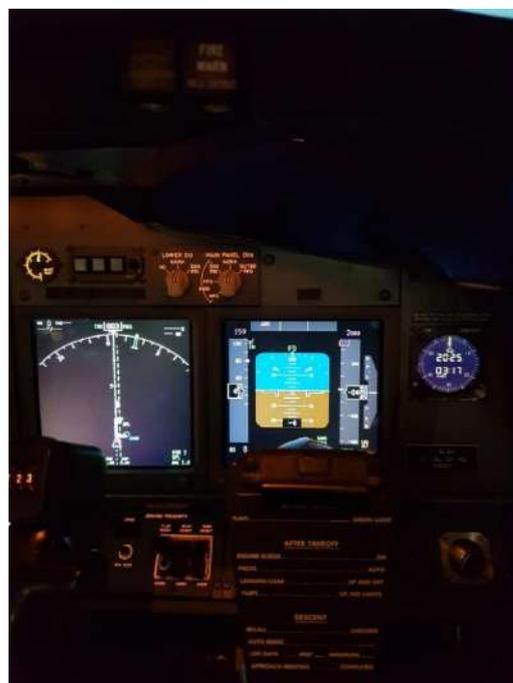
Рис. 52. Фотографии видимости PFD при различных положениях колонки штурвала

В ходе работы комиссии рядом пилотов было отмечено, что при правильной посадке в кресле по мере отклонения штурвала «от себя» обзор показаний PFD ухудшается

(Рис. 52). При отклонении на величину более 3/4 полного хода значительная часть PFD «закрывается» от пилота. Комиссия считает, что в конкретном полете данный фактор не оказал значительного влияния, так как КВС пилотировал самолет по HUD, а второй пилот в целом правильно определял положение самолета и делал КВС соответствующие подсказки. В то же время, данные особенности должны быть дополнительно проанализированы и доведены до пилотов с целью контроля соответствующих рисков.
