**МЕЖГОСУДАРСТВЕННЫЙ АВИАЦИОННЫЙ КОМИТЕТ
КОМИССИЯ ПО РАССЛЕДОВАНИЮ АВИАЦИОННЫХ ПРОИСШЕСТВИЙ**

**ОКОНЧАТЕЛЬНЫЙ ОТЧЕТ
ПО РЕЗУЛЬТАТАМ РАССЛЕДОВАНИЯ АВИАЦИОННОГО ПРОИСШЕСТВИЯ**

Вид авиационного происшествия	Катастрофа
Тип воздушного судна	Самолет Boeing 737-8KN
Государственный и регистрационный опознавательные знаки	A6-FDN
Собственник	Celestial Aviation Trading 38 Limited (Ireland)
Эксплуатант	Dubai Aviation Corporation (United Arab Emirates)
Авиационная администрация места происшествия	Южное МТУ Росавиации
Место происшествия	Россия, Ростовская область, аэродром Ростов-на-Дону, координаты: 47°15'54.7" с. ш. и 039°49'43.8" в. д.
Дата и время	19.03.2016, 03:42 местного времени (00:42 UTC), ночь

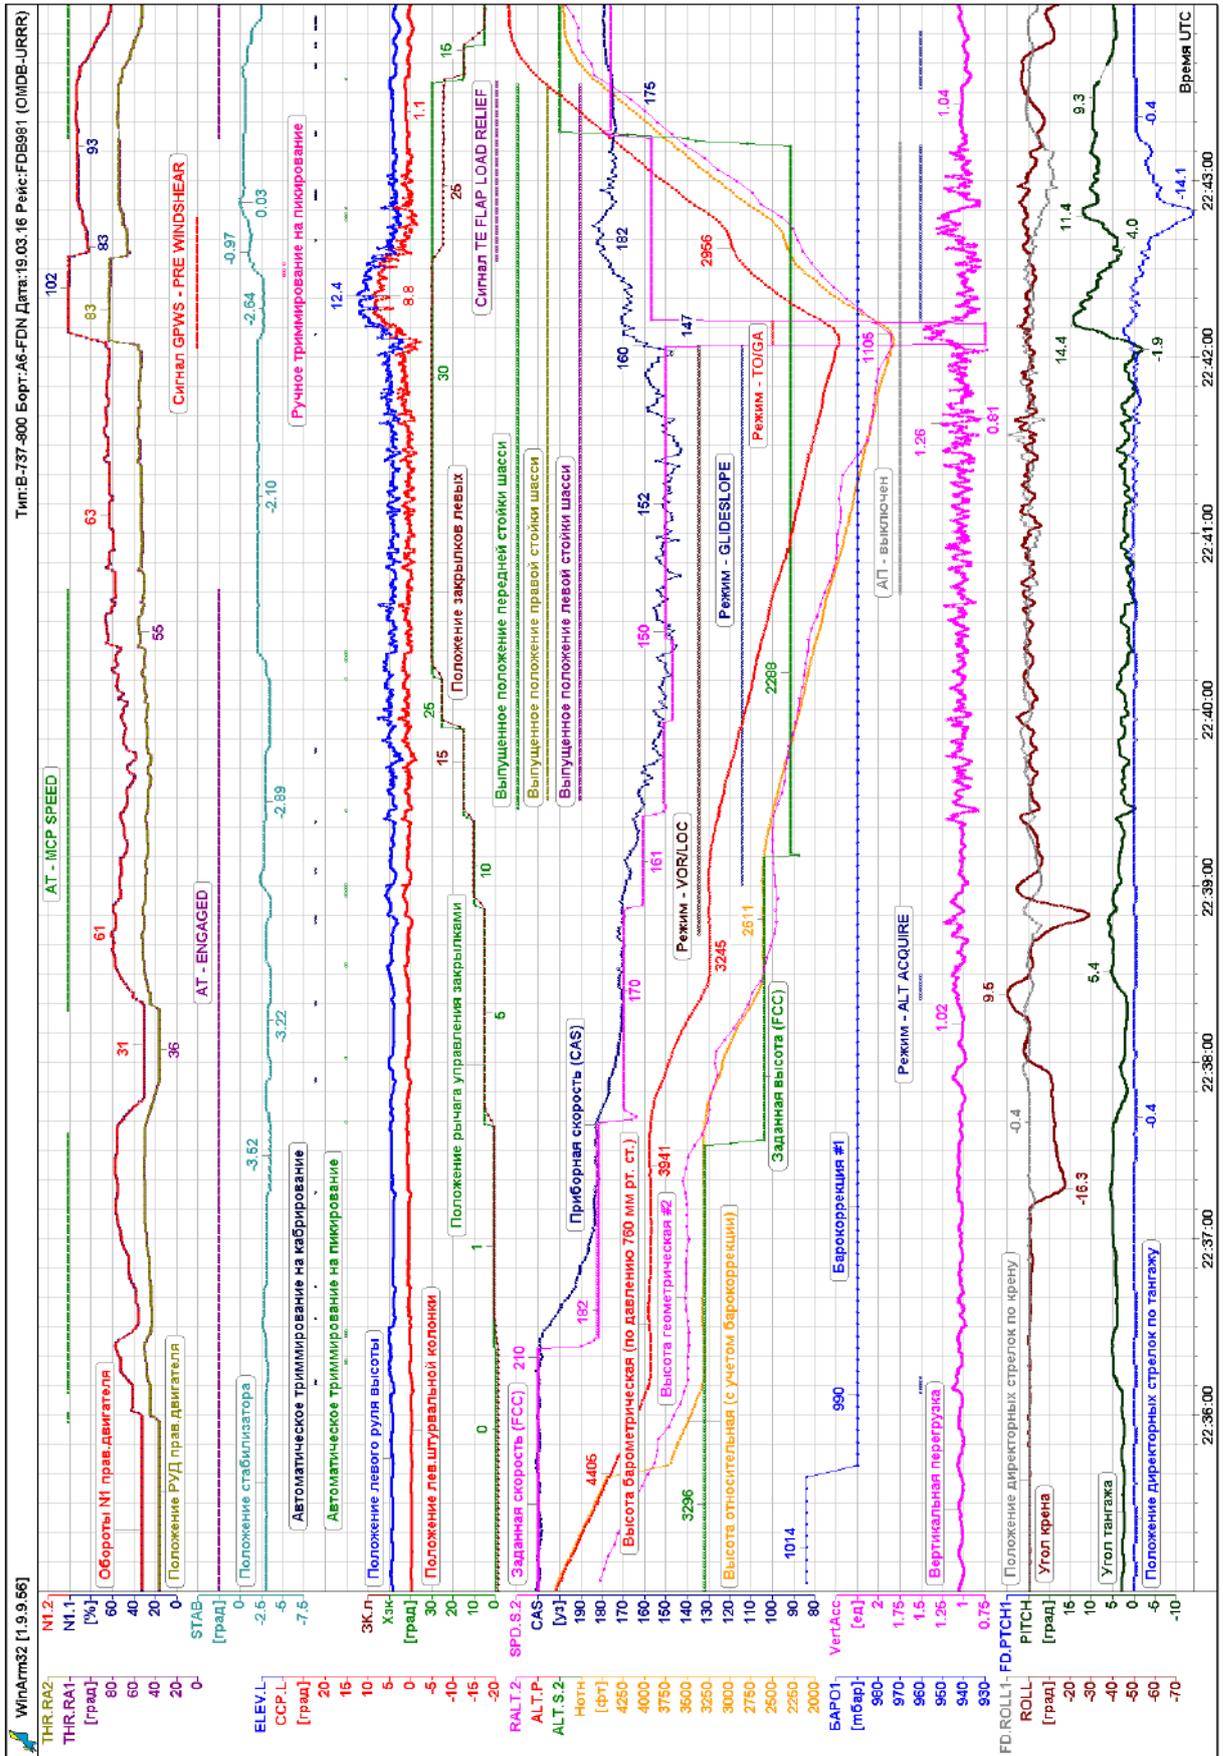
Рис. 53. Параметры полета при первом заходе на посадку

На данном этапе полета экипаж в качестве заданной высоты выставил значение 3300 ft¹⁹ (1000 м). Параметры полета при первом заходе на посадку представлена на Рис. 53. На данном графике параметр «высота относительная (с учетом барокоррекции)» соответствует высоте по давлению QFE (высоте над уровнем аэродрома).

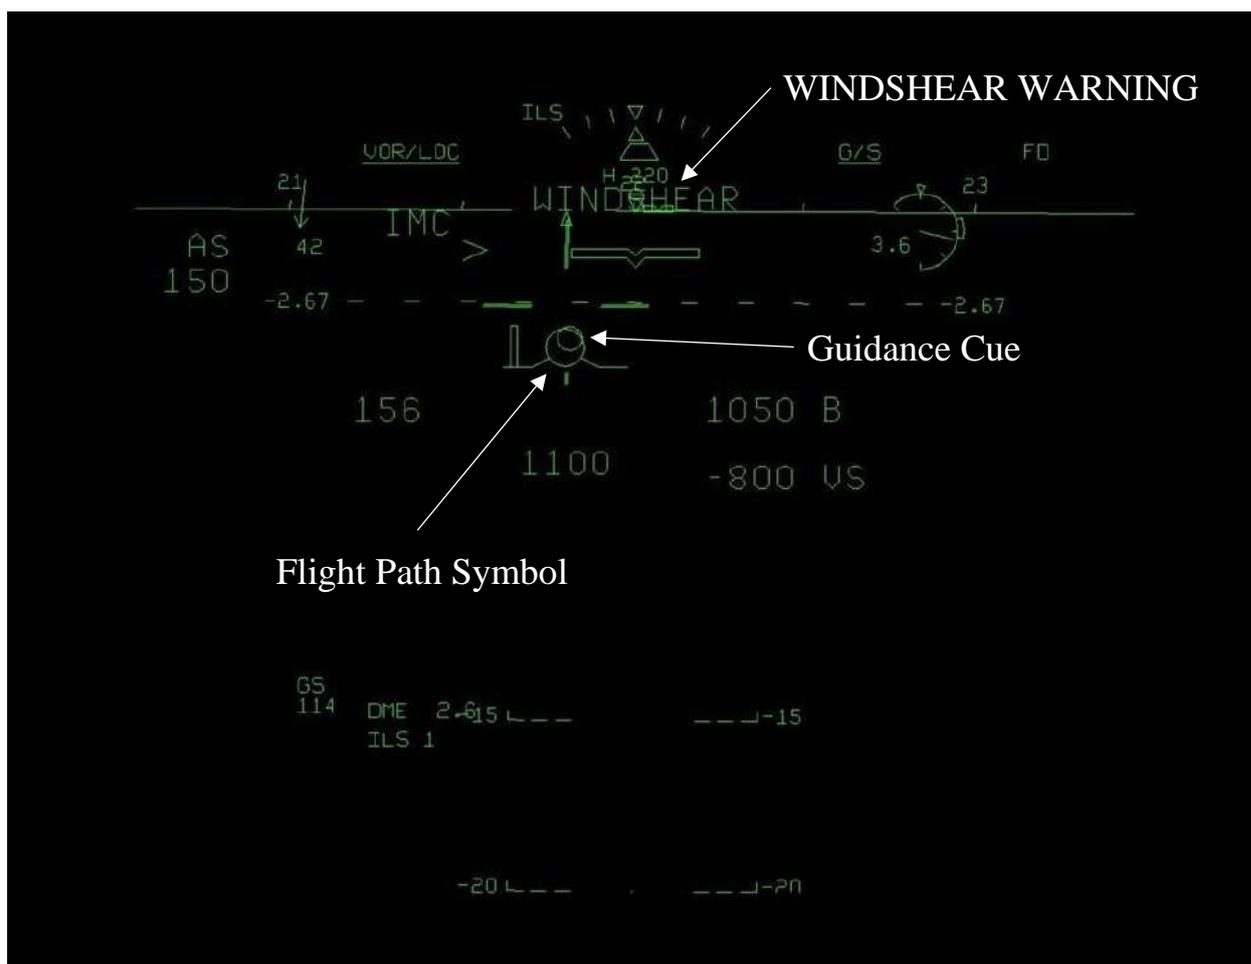
Рис. 54. Реконструкция изображения HUD в момент времени 22:42:02 (появление сигнализации о сдвиге ветра)²⁶

Однозначно определить причины отключения автопилота не представилось возможным. Вероятно, это было вызвано усилившейся турбулентностью. После отключения автопилота КВС сообщил, что сейчас *«потрясет, потом успокоится»* и что он *«следует по указателю заданной линии пути, а скорость медленно будет возвращаться»*.

Примечание: *В переговорах КВС использовал термин «сие». Из контекста данной фразы, а также с учетом положений РПП авиакомпании и нахождения HUD в активном (рабочем) состоянии (по данным FDR), комиссия делает вывод, что КВС пилотировал самолет по сигналам HUD. На данном этапе полета КВС, очевидно, использовал указатель заданной линии пути (Guidance Cue). В этом случае задача пилота состоит в том, чтобы «накрыть» указатель заданной линии пути указателем текущей линии пути (Flight Path Symbol) (Рис. 54).*

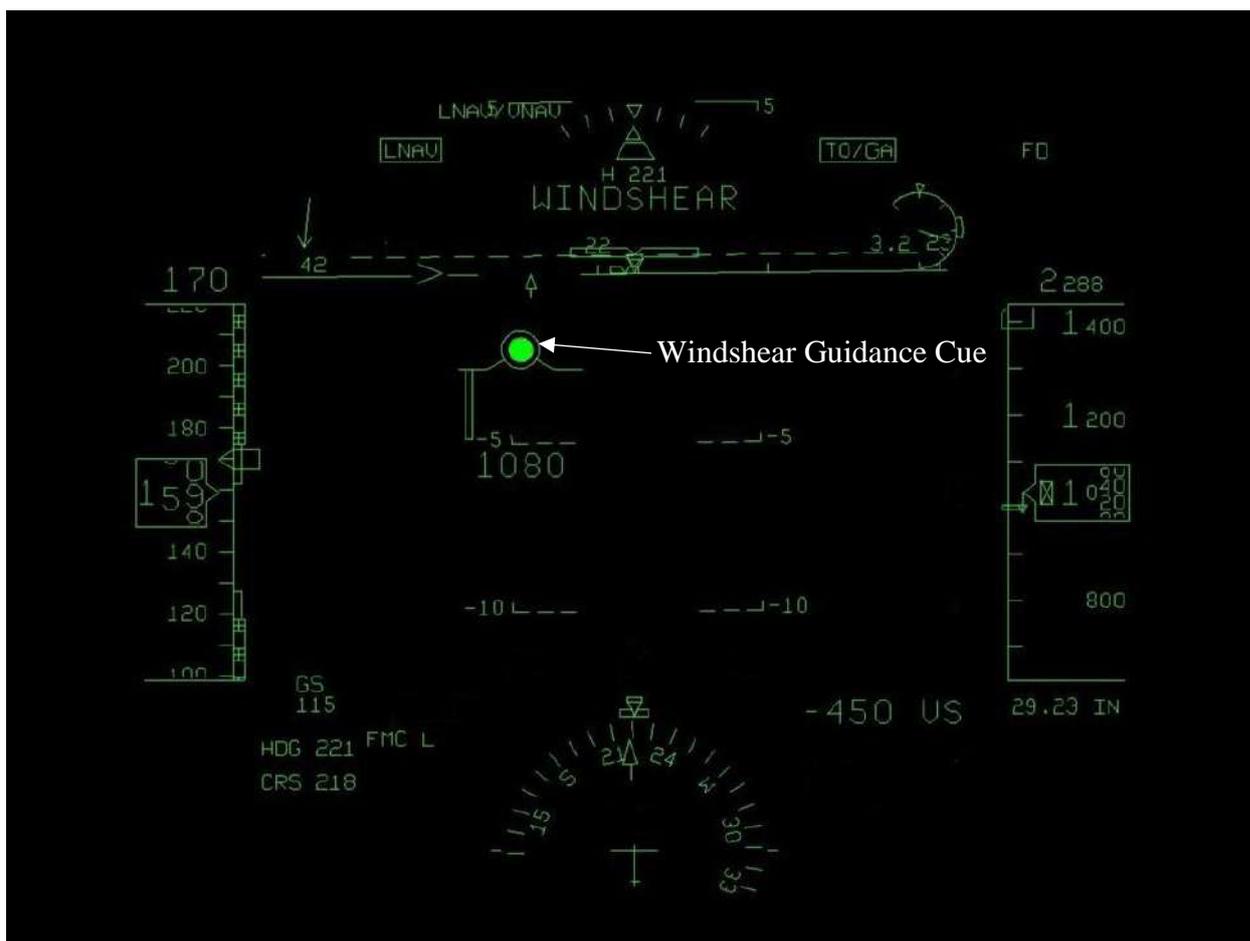
Рис. 55. Реконструкция изображения HUD в момент времени 22:42:04 (после включения режима TO/GA)

После включения режима TO/GA режим работы HUD автоматически изменился с IMC на PRI (Рис. 55), при этом указатель заданной линии пути стал «закрашенным» (то есть

принял форму Windshear Guidance Cue), что сигнализирует о выполнении маневра выхода из сдвига ветра.

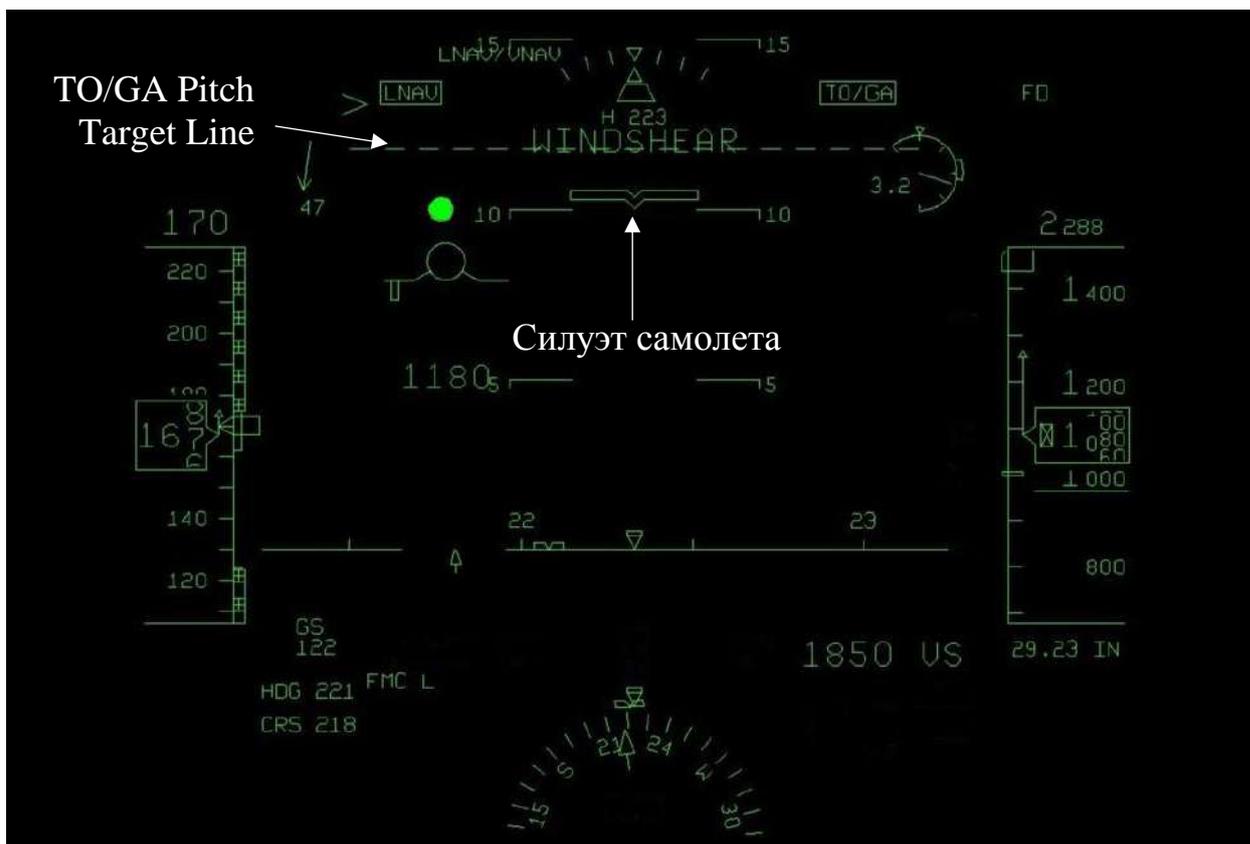
Рис. 56. Реконструкция изображения HUD в момент времени 22:42:08.5

В режиме PRI «директорная» индикация HUD дублирует показания директорных стрелок на PFD, которые рассчитываются FCC. На Рис. 56 приведена реконструкция изображения HUD в момент времени 22:42:08.5, когда положение директорной стрелки по тангажу было максимальным на кабрирование. Для выдерживания заданной траектории набора пилоту необходимо совместить силуэт самолета с горизонтальной пунктирной линией (TO/GA pitch target line, заданный тангаж в режиме TO/GA). Альтернативно, пилот может продолжать управлять самолетом путем совмещения символов текущей и заданной линии пути.

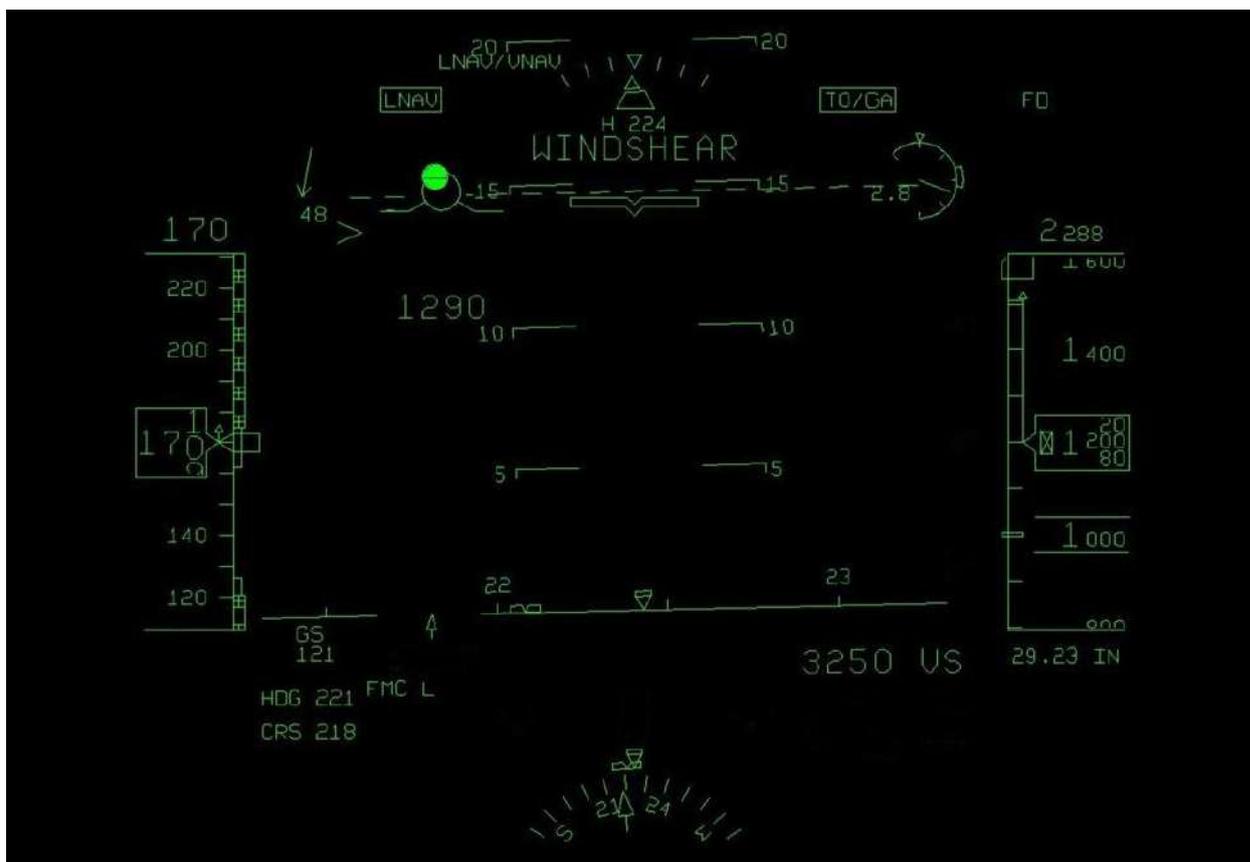
Рис. 57. Реконструкция изображения HUD в момент времени 22:42:11

Первоначально, за 10 секунд, КВС создал угол тангажа 14...15°, следуя командам HUD (Рис. 57) и рекомендациям FCOM и QRH. Для парирования избыточного кабрирующего момента, возникшего из-за увеличения режима работы двигателей до максимального, КВС был вынужден отклонить штурвал «от себя» на значительную величину.

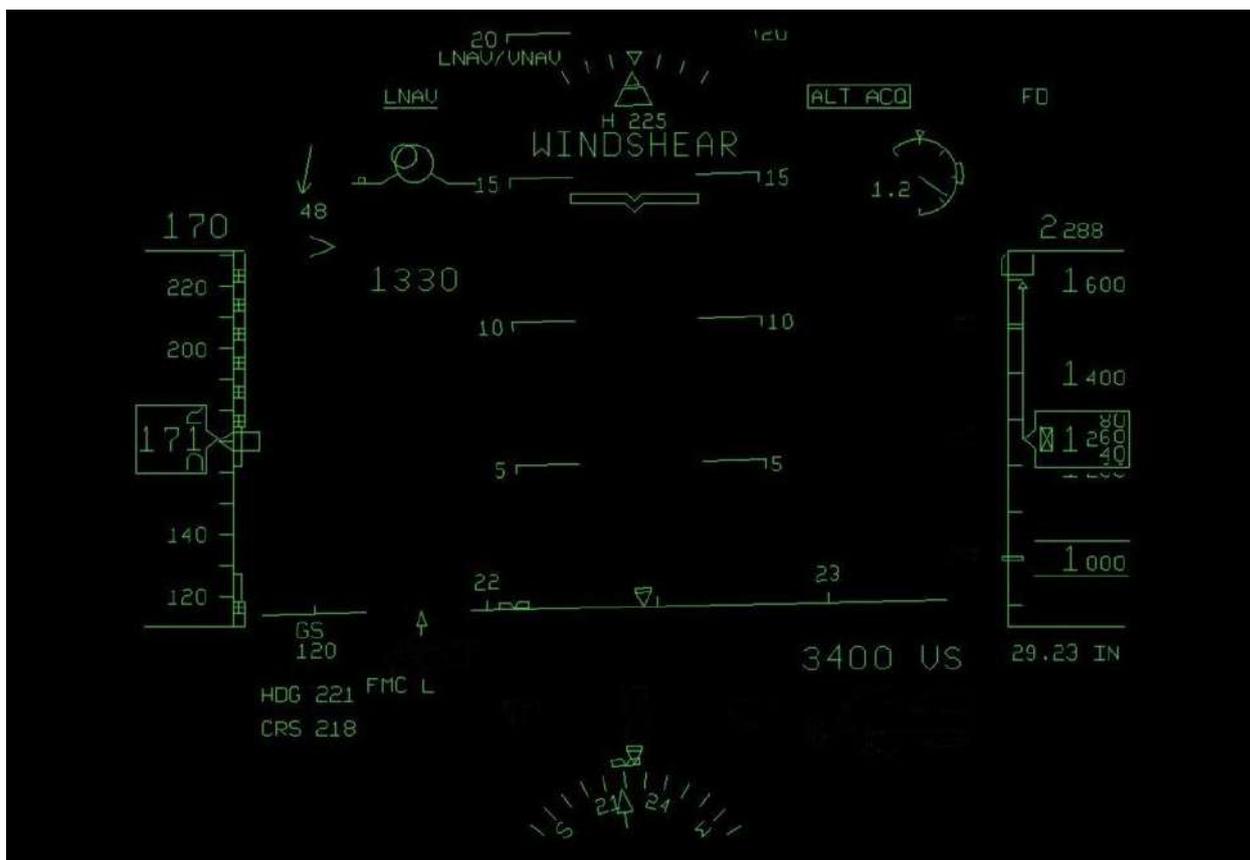
Рис. 58. Реконструкция изображения HUD в момент времени 22:42:13 (включение режима ALT ACQ)

Поскольку на MCP была выставлена высота ухода на второй круг 2300 ft, за 1000 ft до данной высоты (в 22:42:13), в соответствии с логикой работы автоматической системы управления, включился режим «ALT ACQUIRE» («ВЫХОД НА ЗАДАННУЮ ВЫСОТУ») (Рис. 58).

Члены экипажа включение данного режима не озвучили, возможно из-за того, что второй пилот в этот момент был занят ведением переговоров с диспетчером. По информации авиакомпании, при подготовке пилотов обращается внимание на выполнение принципа AVIATE-NAVIGATE-COMMUNICATE (УПРАВЛЯЙ САМОЛЕТОМ-ОСУЩЕСТВЛЯЙ НАВИГАЦИЮ-ВЕДИ РАДИОСВЯЗЬ). Вероятно, столь ранний доклад диспетчеру об уходе на второй круг «в ущерб» контролю за параметрами полета был связан с необходимостью запроса дальнейшего набора высоты (выше установленной высоты ухода на второй круг), так как сигнализация о сдвиге ветра продолжала индицироваться.

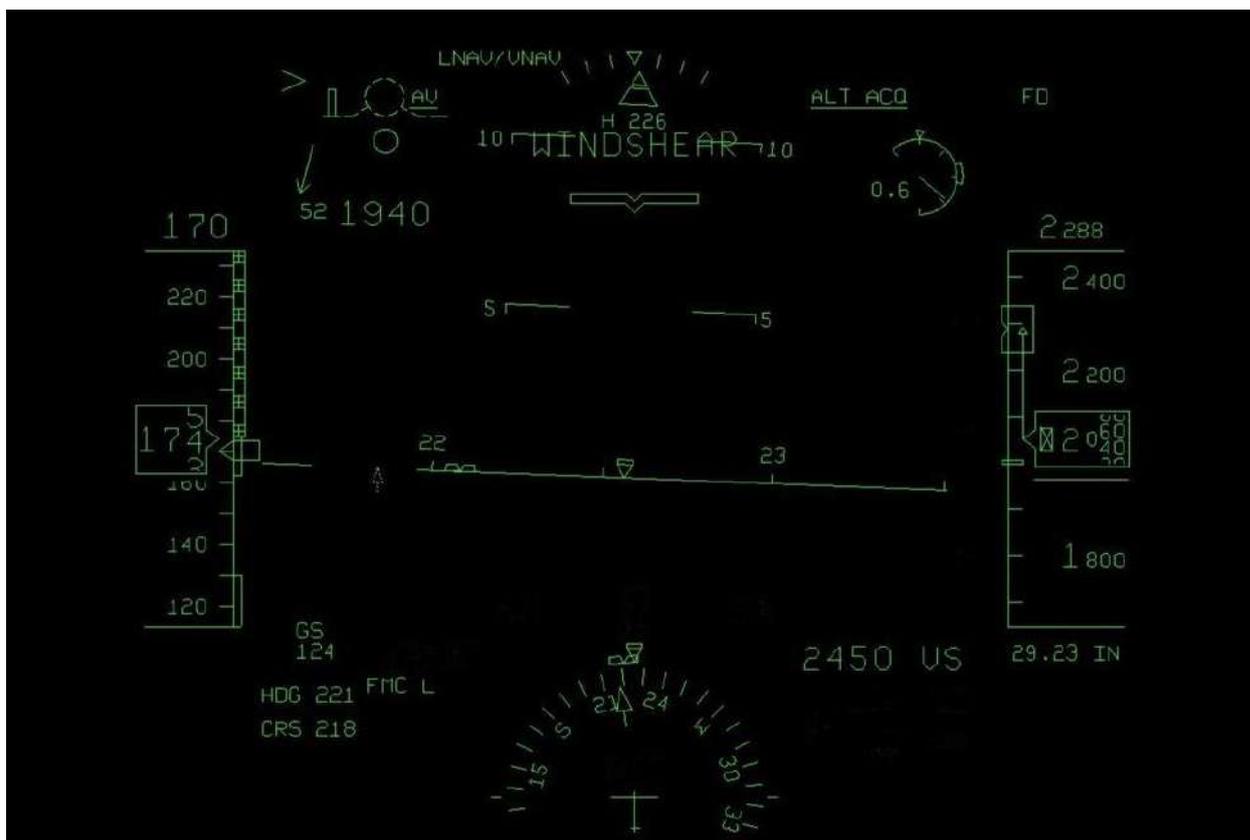
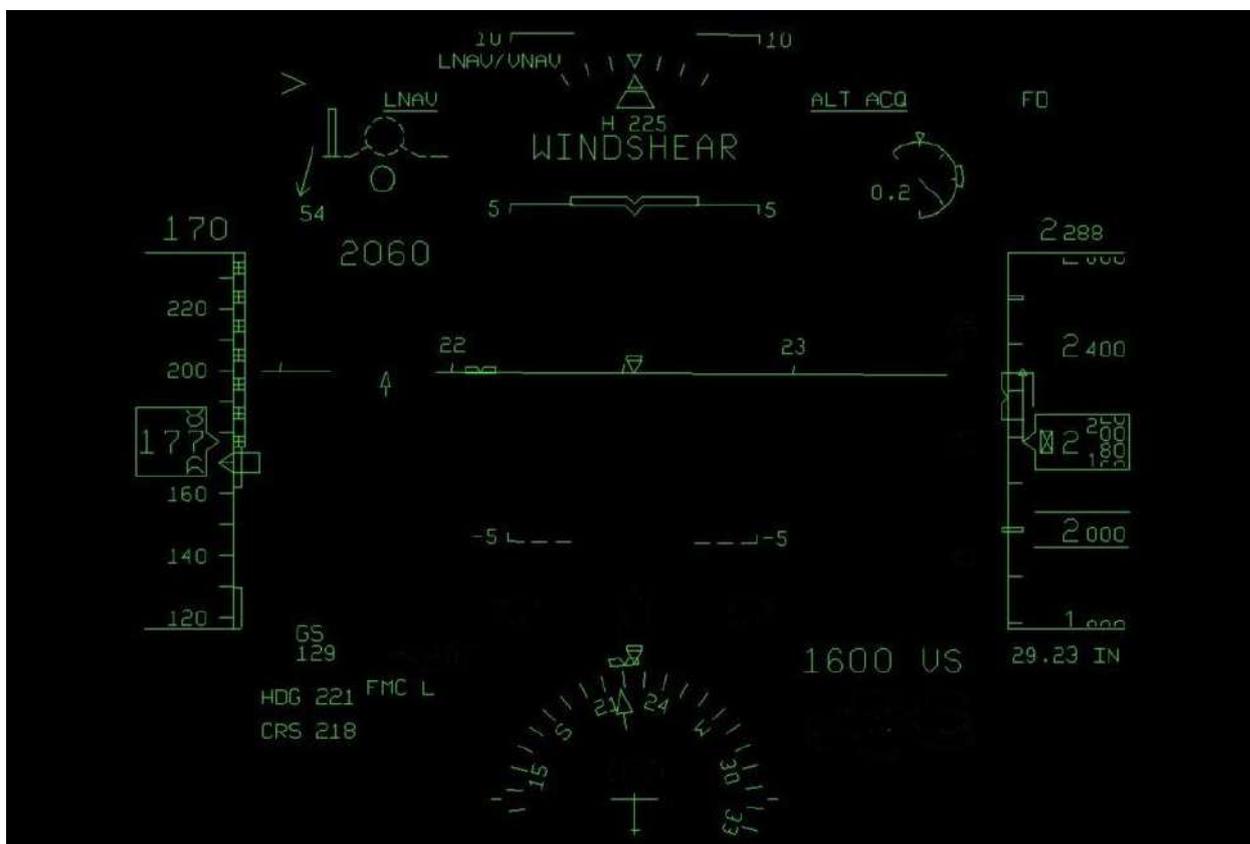
В это время на HUD индекс текущей линии пути был выше индекса заданной линии пути (Рис. 59 и Рис. 60), то есть для выдерживания заданной траектории требовались дополнительные управляющие действия «на пикирование». При сохранении положения колонки КВС дополнительно приблизительно на 4 секунды нажал на штурвале кнопки перекладки стабилизатора в направлении на пикирование (угол отклонения стабилизатора изменился на 1.8°), что привело к уменьшению угла тангажа до $3-4^\circ$ и дополнительному разгону скорости.

Рис. 59. Реконструкция изображения HUD в момент времени 22:42:27.5 (первое нажатие на кнопки ручного управления стабилизатором)

Рис. 60. Реконструкция изображения HUD в момент времени 22:42:31.5 (последнее нажатие на кнопки ручного управления стабилизатором)

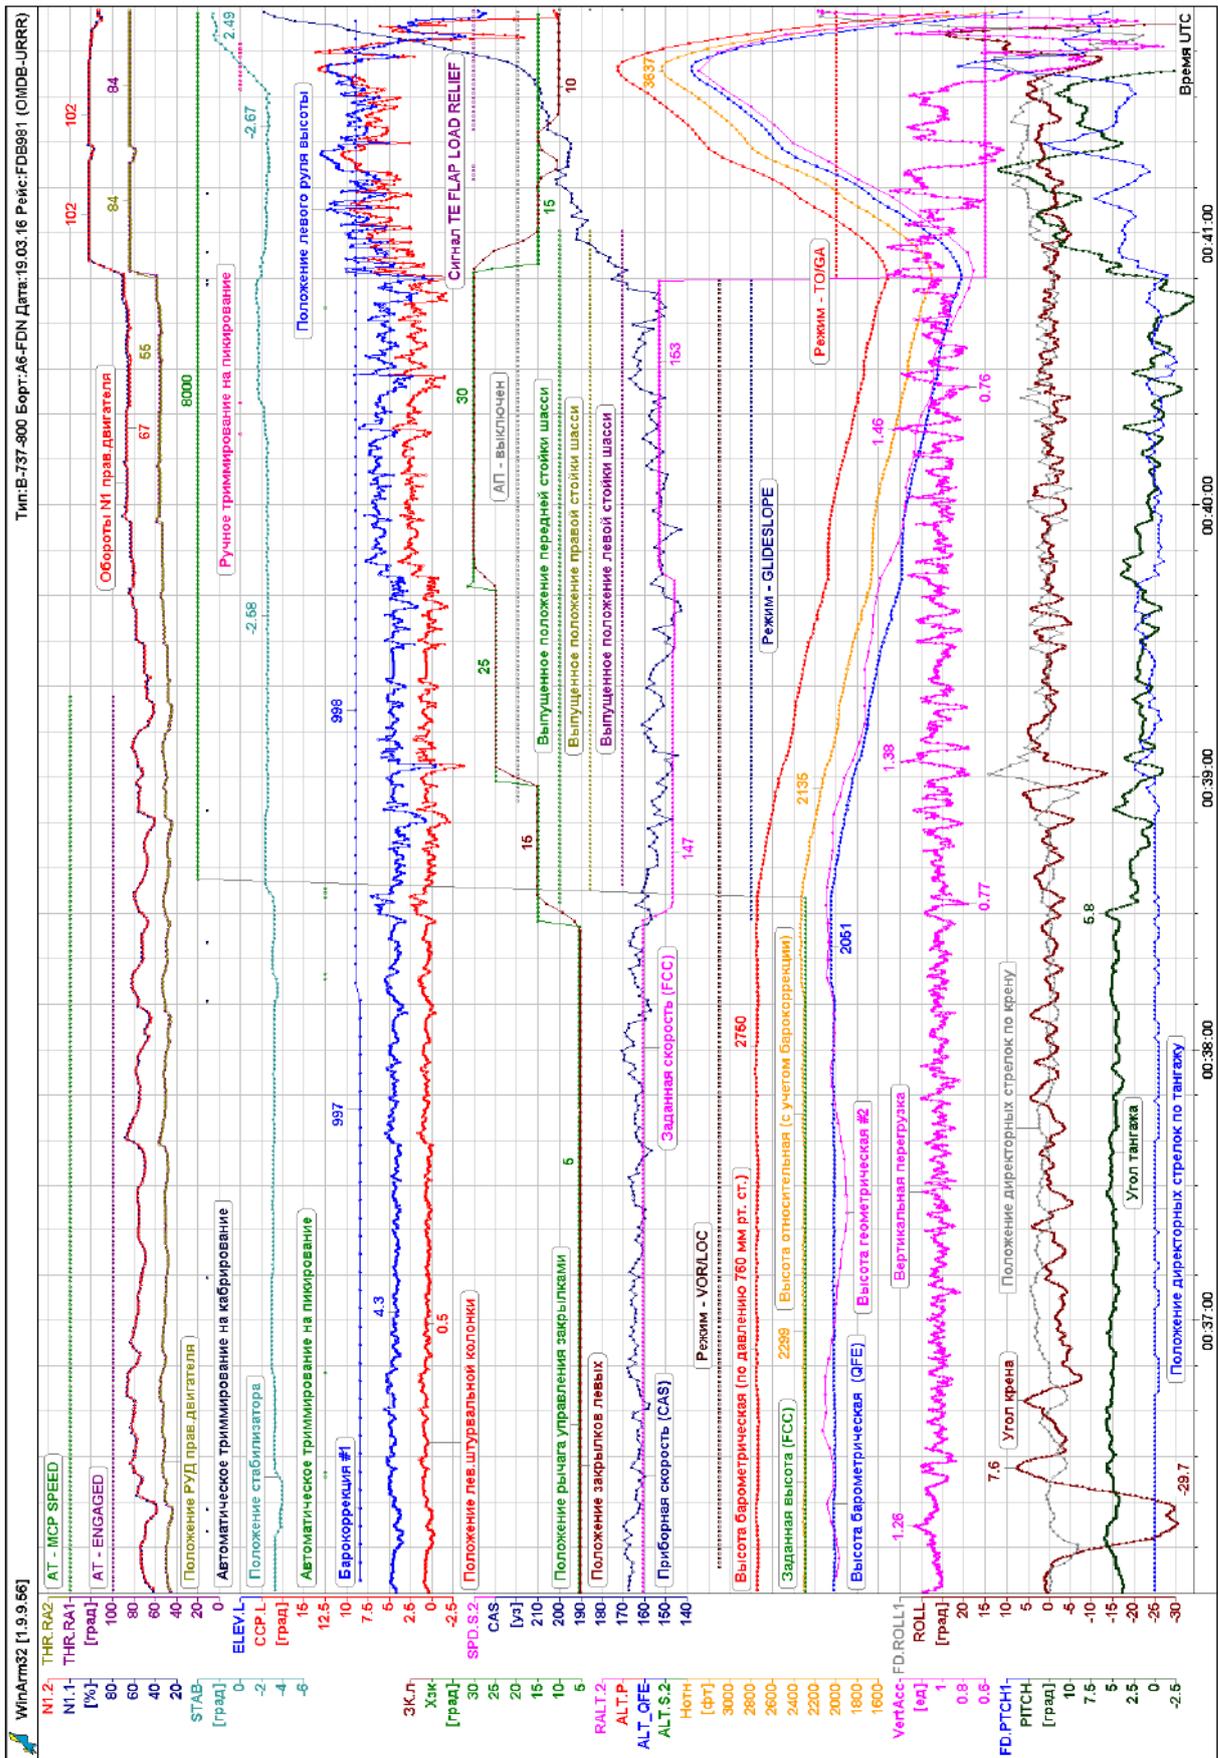
Рис. 62. Параметры полета при втором заходе на посадку

Параметры полета при втором заходе на посадку приведены на Рис. 62. На данном графике параметр «высота относительная (с учетом барокоррекции)» соответствует высоте по давлению QNH.

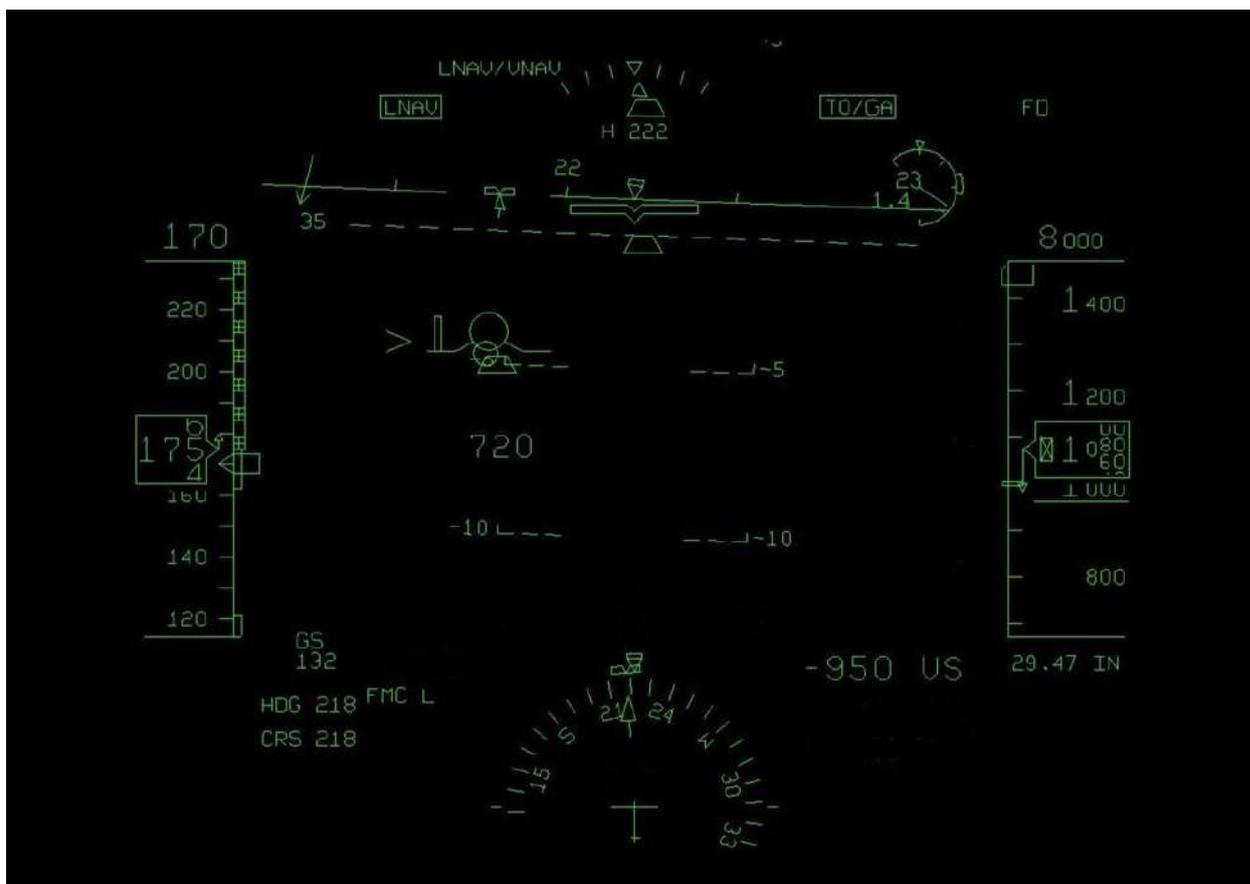
Рис. 64. Реконструкция изображения HUD в момент времени 00:40:50 (включение режима TO/GA)

В 00:40:50 был активирован режим TO/GA, а РУД переставлены на максимальную тягу. Параметры полета при уходе на второй круг представлены на Рис. 63.

На момент начала ухода высота полета составляла 1100 ft по QNH (250 м по QFE), а скорость 173...175 kt, то есть была равна V_{fe} для закрылков 30°. По имеющейся информации невозможно однозначно определить, воспринял ли КВС скачкообразное увеличение показаний скорости как один из признаков попадания в сдвиг ветра (согласно QRH D6-27370-8KN-JXB страница MAN.1.9, изменение приборной скорости на 15 kt на высоте менее 1000 ft относится к «неприемлемым отклонениям» (unacceptable flight path deviations), которые, в свою очередь, являются одним из признаков попадания в сдвиг ветра), или как обычный признак нестабилизированного захода на посадку. Можно предположить, что, переставив РУД на максимальную тягу, КВС («внутри себя») начал выполнять, как и при первом заходе, маневр по выходу из сдвига ветра. Тем более, что, если КВС воспринял указанный скачок скорости как признак попадания в сдвиг ветра, данный маневр напрямую (безальтернативно) предписывается QRH.

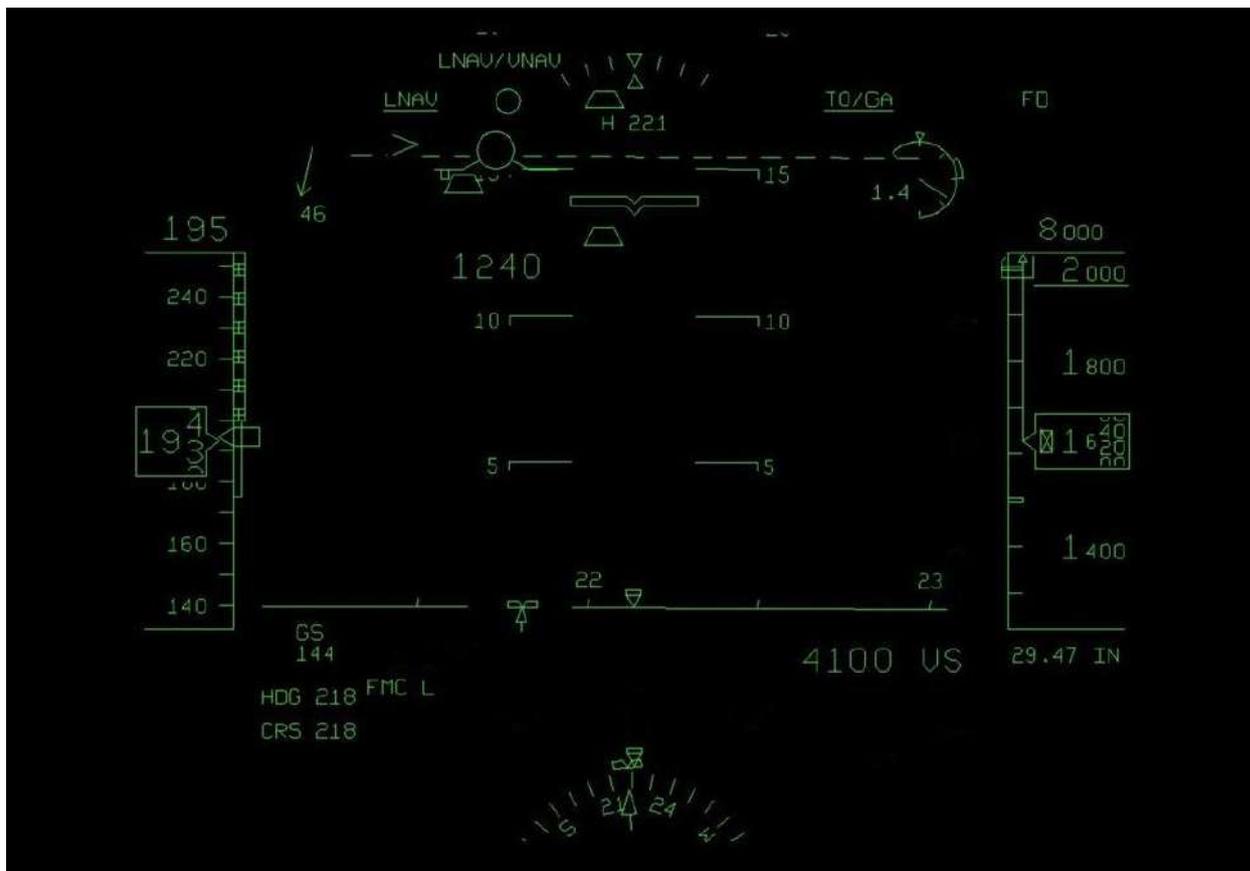
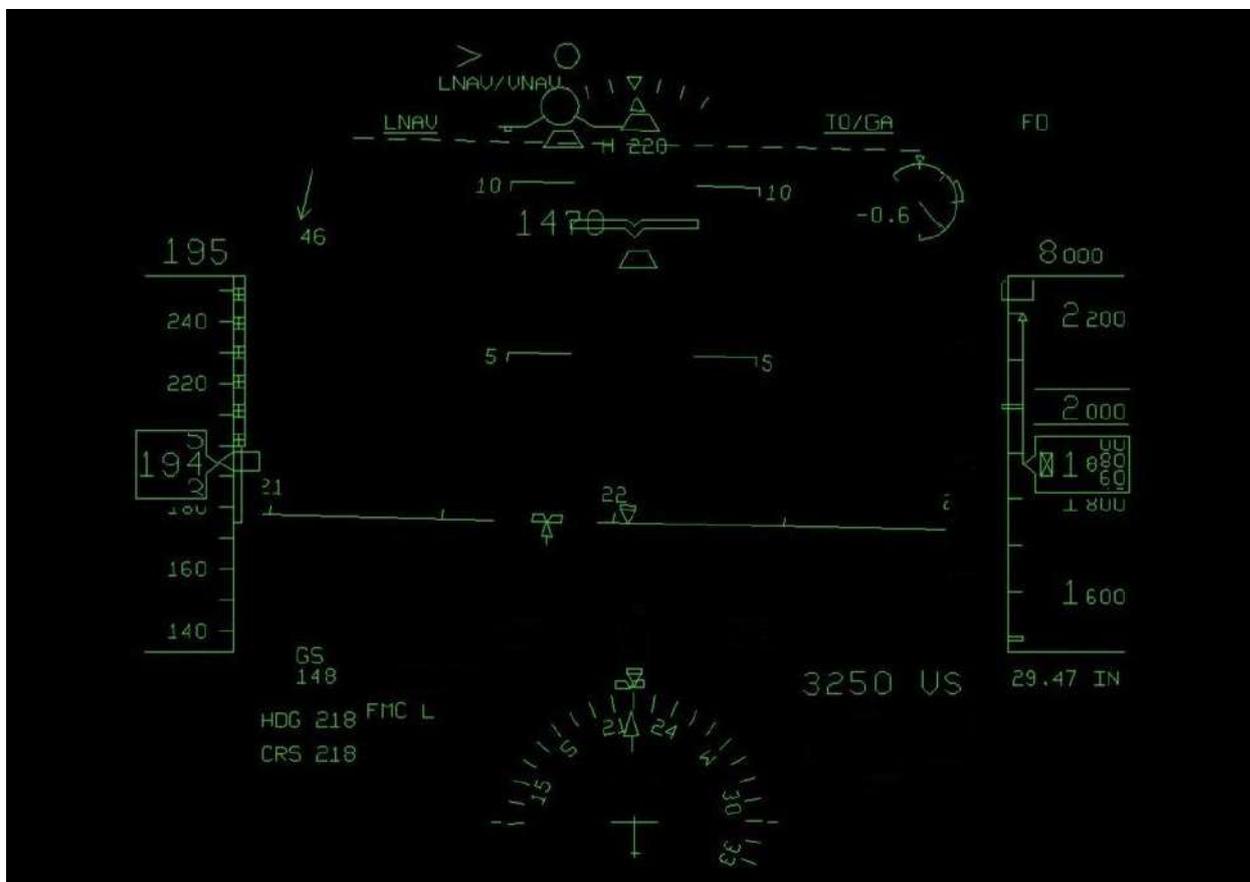
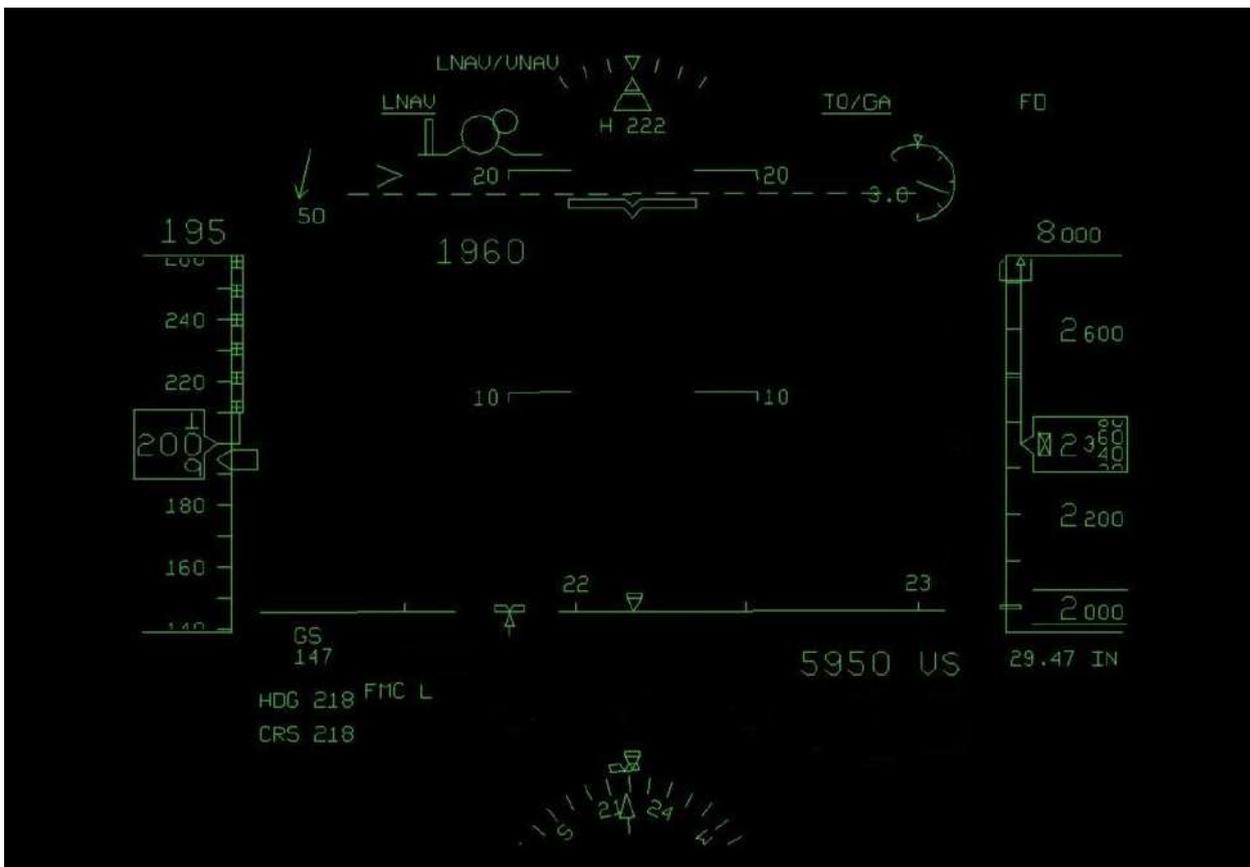
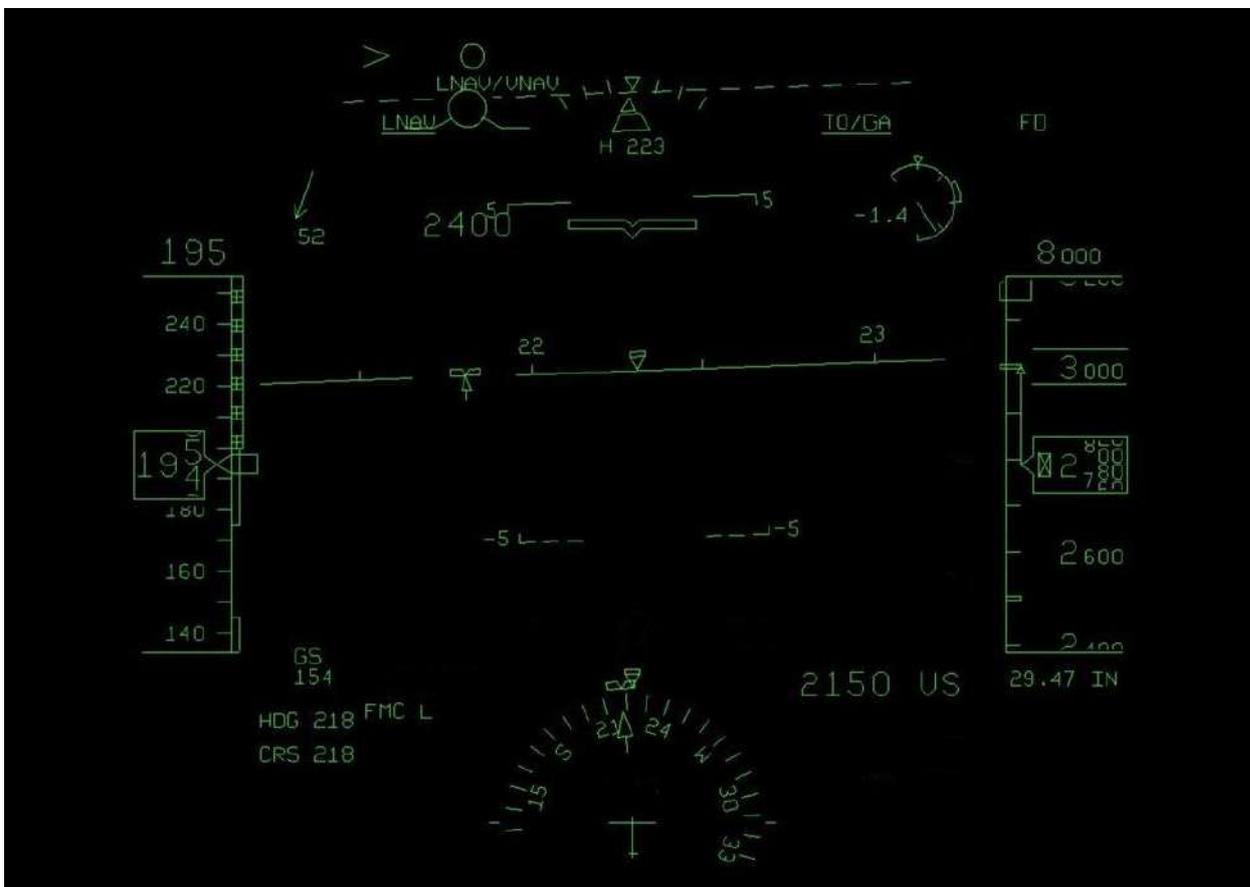
В результате, все дальнейшие действия в условиях быстроменяющейся ситуации, которая переходила в разряд нестандартных (неоттренированных), носили запоздалый характер. Анализируя значения угла набора (тангажа) становится очевидным, что пилотирующий пилот (КВС) так и не смог создать рекомендованный FCOM первоначальный угол тангажа 15°. Фактический угол тангажа изменялся ступенчато (6°, 12°, 14°, 9°, 14°, 18.5°, 4°). В отличие от первого захода, КВС не смог выдержать траекторию набора, задаваемую директорной стрелкой тангажа, положение которой на PFD, в те же моменты времени, составляло³⁰ (4°, 3.5°, 2.5°, 7°, 3°, 1°, 13°). Реконструкция изображения HUD в моменты времени 00:41:03 (локальный максимум тангажа 14°), 00:41:07 (локальный максимум директорной стрелки по тангажу 7°), 00:41:13 (максимальный достигнутый тангаж 18.5°), 00:41:19 (локальный максимум директорной стрелки по тангажу 13°) представлена на рисунках ниже (Рис. 65, Рис. 66, Рис. 67 и Рис. 68).

Рис. 65. Реконструкция изображения HUD в момент времени 00:41:03 (локальный максимум тангажа $\approx 14^\circ$)

Рис. 66. Реконструкция изображения HUD в момент времени 00:41:07 (локальный максимум директорной стрелки по тангажу $\approx 7^\circ$)

Рис. 67. Реконструкция изображения HUD в момент времени 00:41:13 (локальный максимум тангажа $\approx 18.5^\circ$)

Рис. 68. Реконструкция изображения HUD в момент времени 00:41:19 (локальный максимум директорной стрелки по тангажу $\approx 13^\circ$)

Средний угол тангажа в наборе составил около 10°, чего было явно недостаточно для данных условий с учетом того, что:

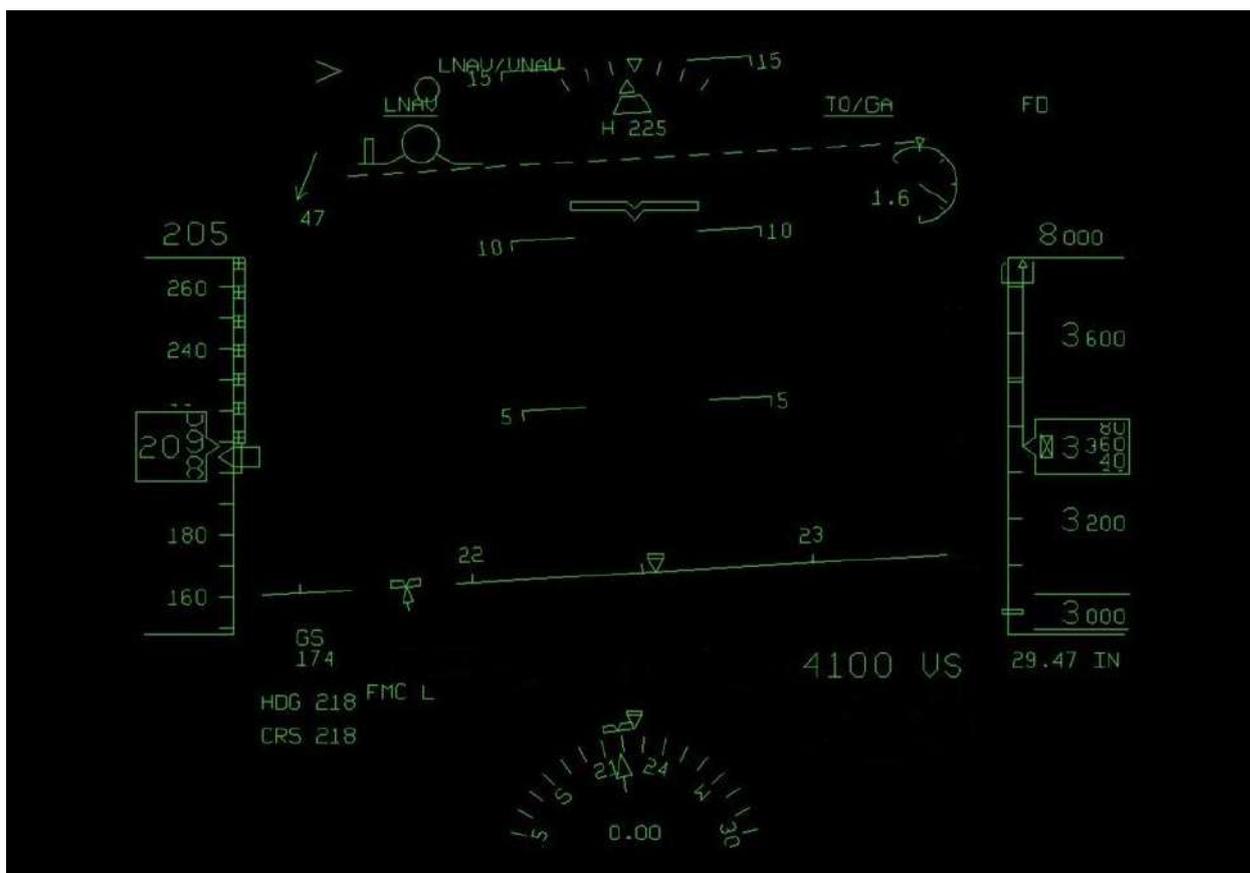
Рис. 69. Реконструкция изображения HUD в момент времени 00:41:30.5 (начало перекладки стабилизатора на пикирование)

Начало развития критической ситуации соответствует времени 00:41:30.5. Продолжая пилотирование несбалансированного по усилиям самолета и, очевидно, испытывая при этом неудобство, при текущих параметрах полета: $H \approx 3350$ ft по QNH (935 м по QFE), $V_{pr} \approx 210$ kt, тангаж – 10° на кабрирование, стабилизатор – 2.7° на кабрирование, закрылки 10° , режим работы двигателей – максимальный, КВС нажал на гашетки управления стабилизатором в направлении «на пикирование». Реконструкция изображения HUD в этот момент времени приведена на Рис. 69.

Из рисунка видно, что система «командовала» увеличение угла тангажа (пунктирная линия – TO/GA pitch target line находится выше символа самолета). То есть, наиболее вероятно, КВС данным действием пытался именно «снять» «толкающие» усилия на колонке штурвала, а не переводить самолет на пикирование. Однако, по мере перекладки стабилизатора, КВС не возвращал штурвал в нейтральное положение, при этом гашетка управления стабилизатором оставалась нажатой необычно длительное время (12 секунд!!!).

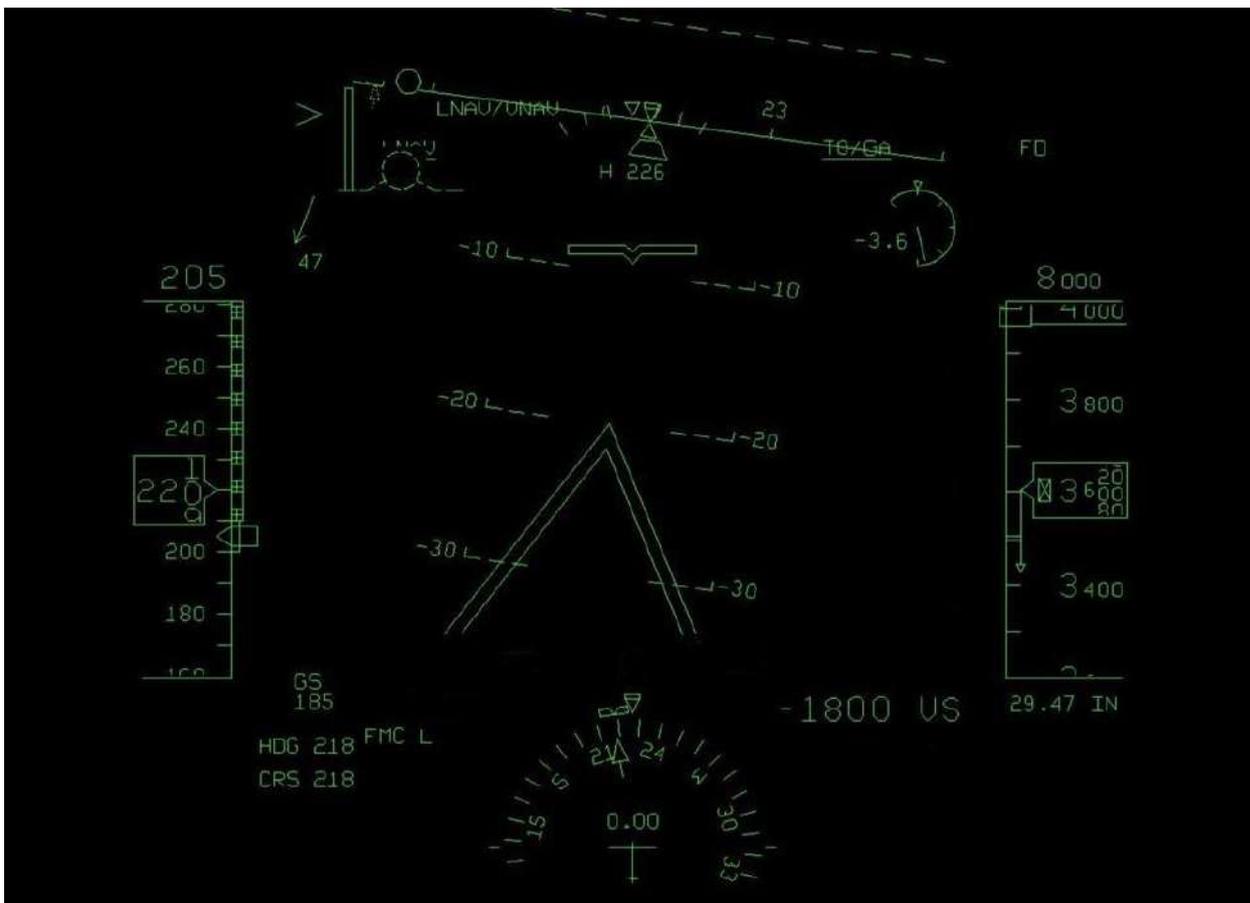
Рис. 70. Реконструкция изображения HUD в момент времени 00:41:36

При попадании самолета в необычное или сложное пространственное положение индикация HUD изменяется. На рисунках ниже (Рис. 70, Рис. 71 и Рис. 72) приведена реконструкция изображения HUD в моменты времени приблизительно 00:41:36, 00:41:40 и 00:41:43.

На Рис. 70, при текущем значении угла тангажа на пикирование около 10° , на HUD отображается «шеvron тангажа» (Pitch Chevron), указывающий вверх (направление вывода самолета в «нормальный полет»), с вершиной на значении угла тангажа 20° на пикирование, при этом сам HUD все еще находится в режиме отображения PRI. Шеврон тангажа появляется при переходе HUD в «сжатый» (compressed) режим. Данный режим автоматически активируется, когда из-за фактического пространственного положения самолета HUD больше не может отображать линию горизонта и/или символ текущей линии пути в обычном режиме. В «сжатом» режиме отображения цена деления шкалы тангажа увеличивается вдвое, с 5 до 10° . Из рисунка видно, что в данном режиме перестает соблюдаться пропорция между положениями символов, отображающих заданную и фактическую траектории (линии пути) полета самолета и заданный и фактический угол тангажа. При этом символ, отображающий фактическую траекторию полета, становится пунктирным («мнимым», «ghosted» – термин, примененный в Руководстве пользователя HUD), то есть больше не отображает «реальную картину полета» («no longer conformal with real world»), хотя и находится качественно в правильном положении относительно символа заданной траектории.
