**МЕЖГОСУДАРСТВЕННЫЙ АВИАЦИОННЫЙ КОМИТЕТ
КОМИССИЯ ПО РАССЛЕДОВАНИЮ АВИАЦИОННЫХ ПРОИСШЕСТВИЙ**

**ОКОНЧАТЕЛЬНЫЙ ОТЧЕТ
ПО РЕЗУЛЬТАТАМ РАССЛЕДОВАНИЯ АВИАЦИОННОГО ПРОИСШЕСТВИЯ**

Вид авиационного происшествия	Катастрофа
Тип воздушного судна	Самолет Boeing 737-8KN
Государственный и регистрационный опознавательные знаки	A6-FDN
Собственник	Celestial Aviation Trading 38 Limited (Ireland)
Эксплуатант	Dubai Aviation Corporation (United Arab Emirates)
Авиационная администрация места происшествия	Южное МТУ Росавиации
Место происшествия	Россия, Ростовская область, аэродром Ростов-на-Дону, координаты: 47°15'54.7" с. ш. и 039°49'43.8" в. д.
Дата и время	19.03.2016, 03:42 местного времени (00:42 UTC), ночь

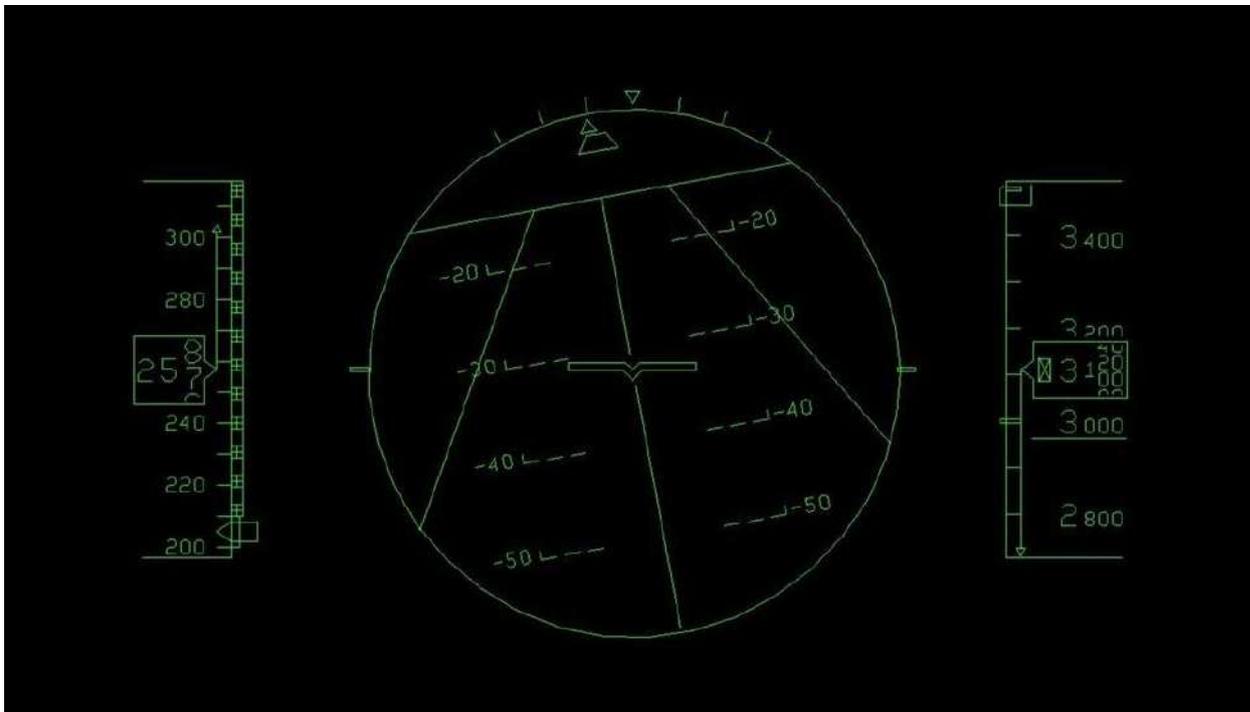
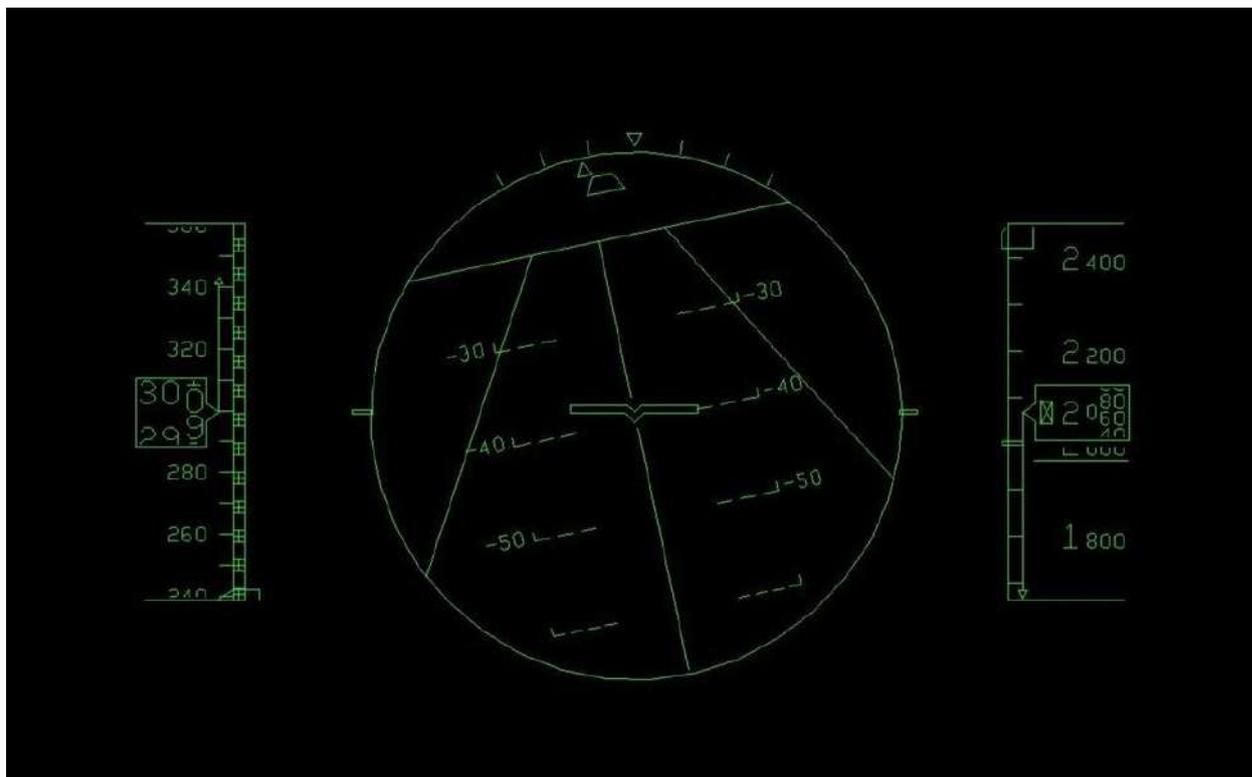
Рис. 71. Реконструкция изображения HUD в момент времени 00:41:40

Рис. 72. Реконструкция изображения HUD в момент времени 00:41:43

На Рис. 71 и Рис. 72 представлена реконструкция изображения HUD в моменты времени, соответствующие максимально достигнутой отрицательной перегрузке (-1.07 g) и моменту вмешательства в управление второго пилота соответственно. Видно, что HUD перешел в режим отображения, соответствующий сложному пространственному положению. В данный режим HUD переходит, если угол тангажа на пикирование становится больше 20°. В соответствии с Руководством пользователя HUD, данный режим отображения должен помочь пилоту в распознавании сложного пространственного положения и выходе из него. С экрана HUD убрана вся «лишняя» информация. Отображаются только шкалы и значения высоты и приборной скорости, углов крена и тангажа, а также указатель скольжения.

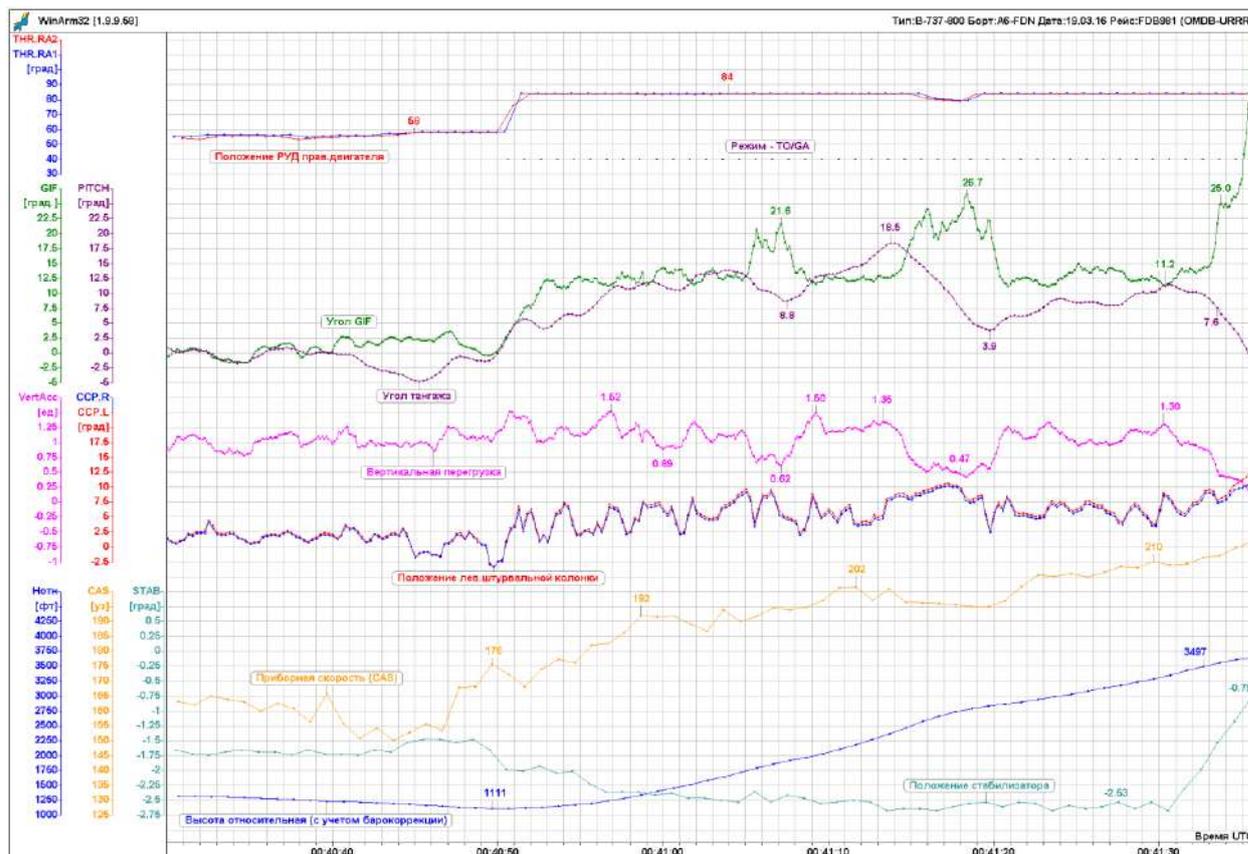
Рис. 73. Расчетный угол GIF

Результаты расчетов по данной формуле приведены на Рис. 73. Из графика видно, что на интервалах времени: 00:40:52–00:40:56, 00:41:05–00:41:09, 00:41:14–00:41:23 и с 00:41:33 и до конца полета имеются существенные различия в значениях зарегистрированного угла тангажа и угла GIF, при этом угол GIF больше, то есть имеются предпосылки для возникновения соматогравитационной «иллюзии кабрирования».
