**МЕЖГОСУДАРСТВЕННЫЙ АВИАЦИОННЫЙ КОМИТЕТ
КОМИССИЯ ПО РАССЛЕДОВАНИЮ АВИАЦИОННЫХ ПРОИСШЕСТВИЙ**

**ОКОНЧАТЕЛЬНЫЙ ОТЧЕТ
ПО РЕЗУЛЬТАТАМ РАССЛЕДОВАНИЯ АВИАЦИОННОГО ПРОИСШЕСТВИЯ**

Вид авиационного происшествия	Катастрофа
Тип воздушного судна	Boeing 747-412F
Государственный и регистрационный опознавательные знаки	TC-MCL
Собственник	LCI Freighters One Limited (Ирландия)
Эксплуатант	Авиакомпания «ACT Airlines» (Турецкая Республика)
Авиационная администрация	Авиационная администрация Турецкой Республики (DGCA)
Место происшествия	Кыргызстан, г. Бишкек, район аэродрома Манас, координаты: 43°03.248' с. ш. и 074°2.271' в. д.
Дата и время	16.01.2017, 07:17 местного времени (01:17 UTC), ночь

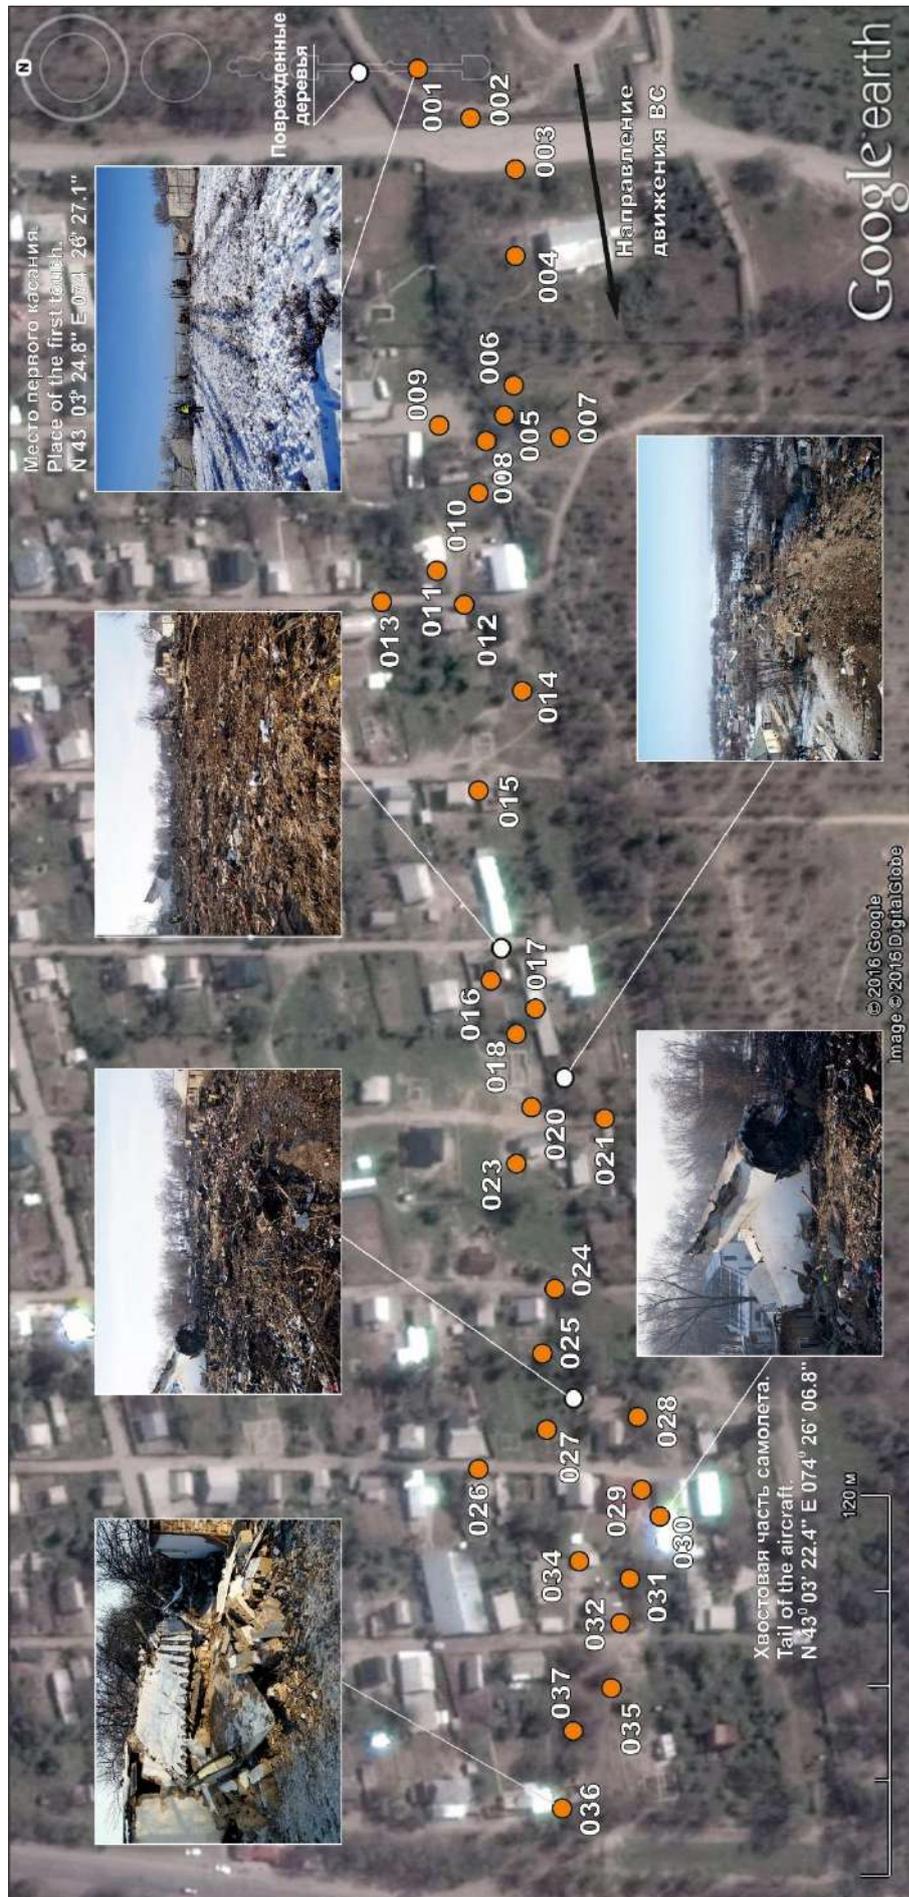
Рис. 34. Зона разброса основных обломков

Зона разброса основных обломков представлена на Рис. 34.

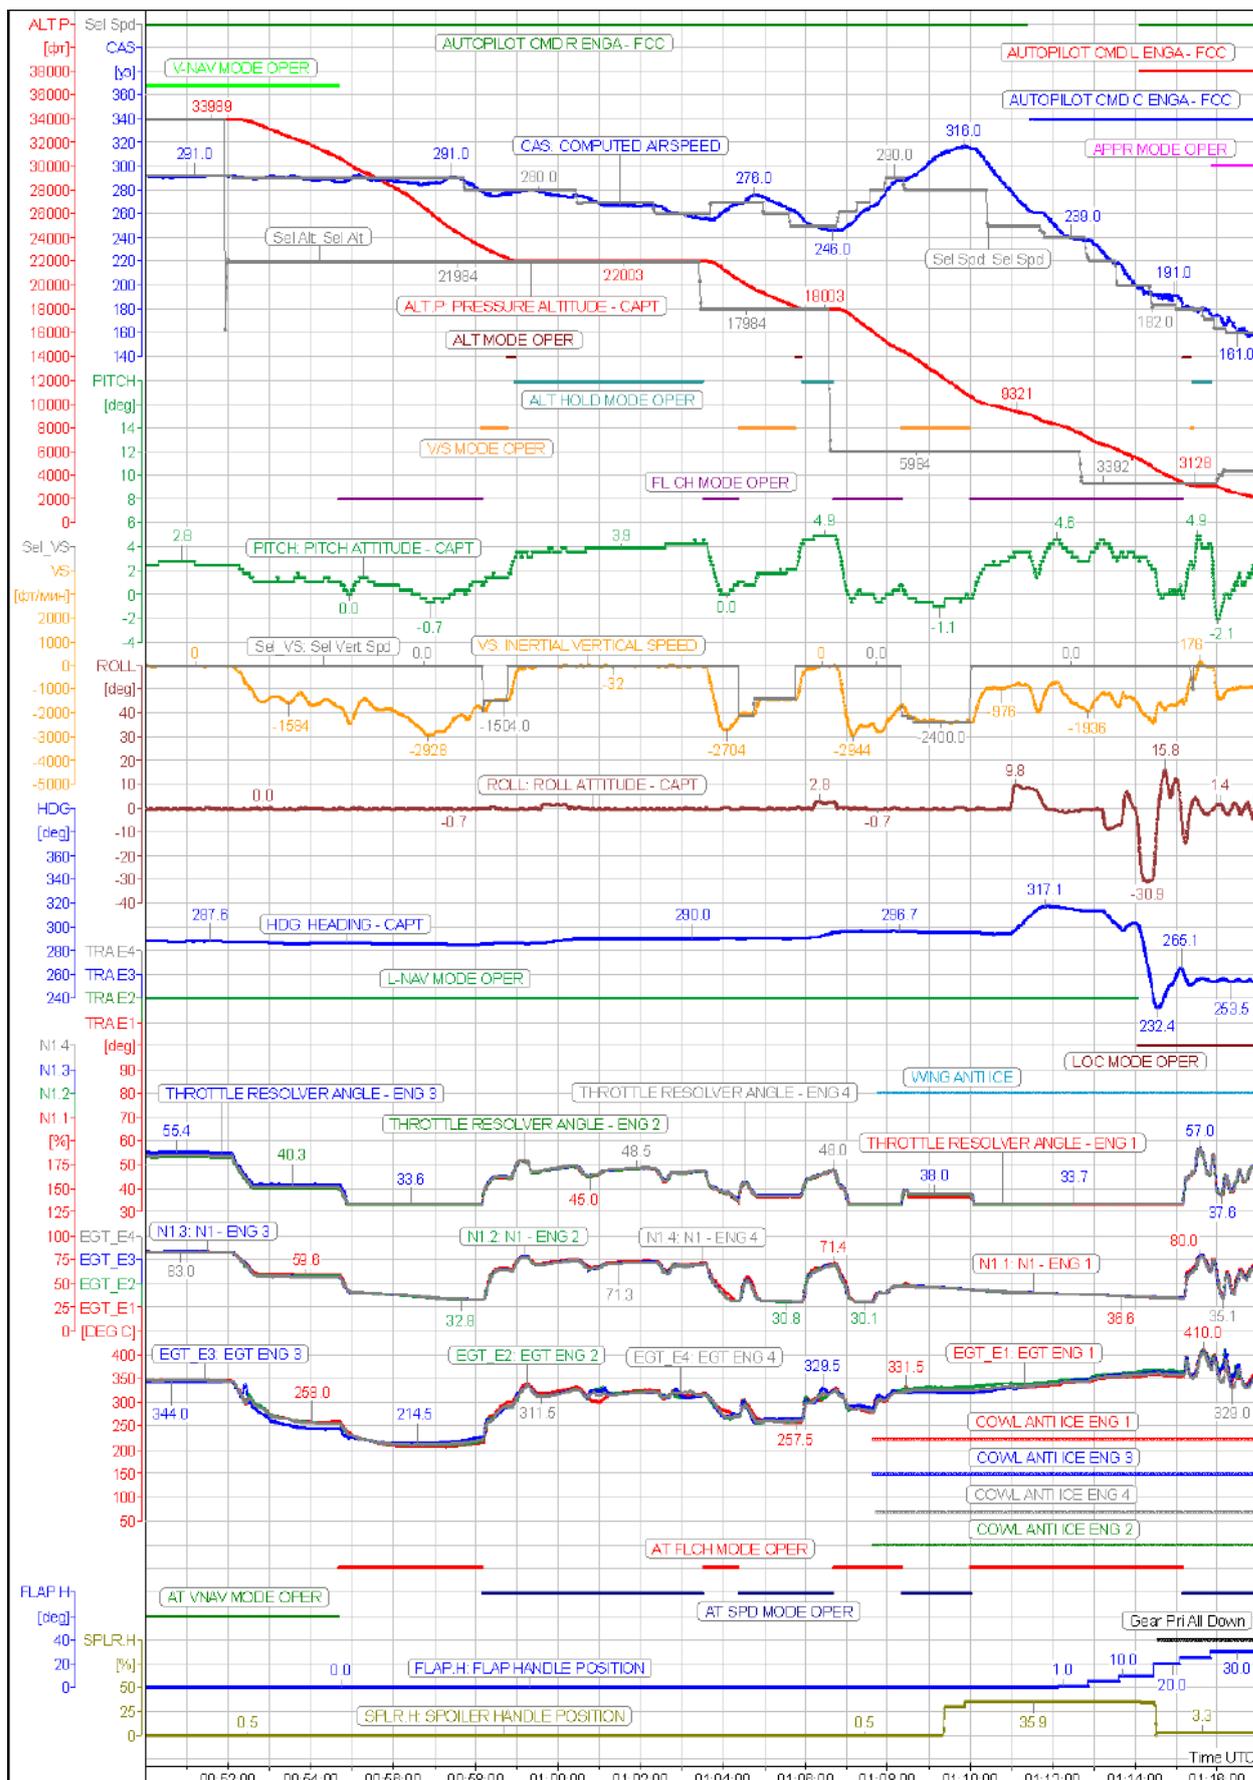
Рис. 35. Параметры полета самолета (снижение и заход на посадку)

На начальном этапе снижения в продольном канале выполнялся режим А/П «VERTICAL NAVIGATION OPER» (ВЕРТИКАЛЬНАЯ НАВИГАЦИЯ), в боковом канале – «LATERAL NAVIGATION OPER» (ГОРИЗОНТАЛЬНАЯ НАВИГАЦИЯ). Заданная высота⁹ была установлена на величину 22000 ft. Средняя скорость снижения составляла около 1450 ft/min, приборная скорость – 290 kt (Рис. 35).

В 01:17:09 на геометрической высоте около 60 ft включился режим автопилота FLARE (ВЫРАВНИВАНИЕ), а через полсекунды на геометрической высоте 58 ft зарегистрировано нажатие кнопки ухода на второй круг (см. Рис. 35).

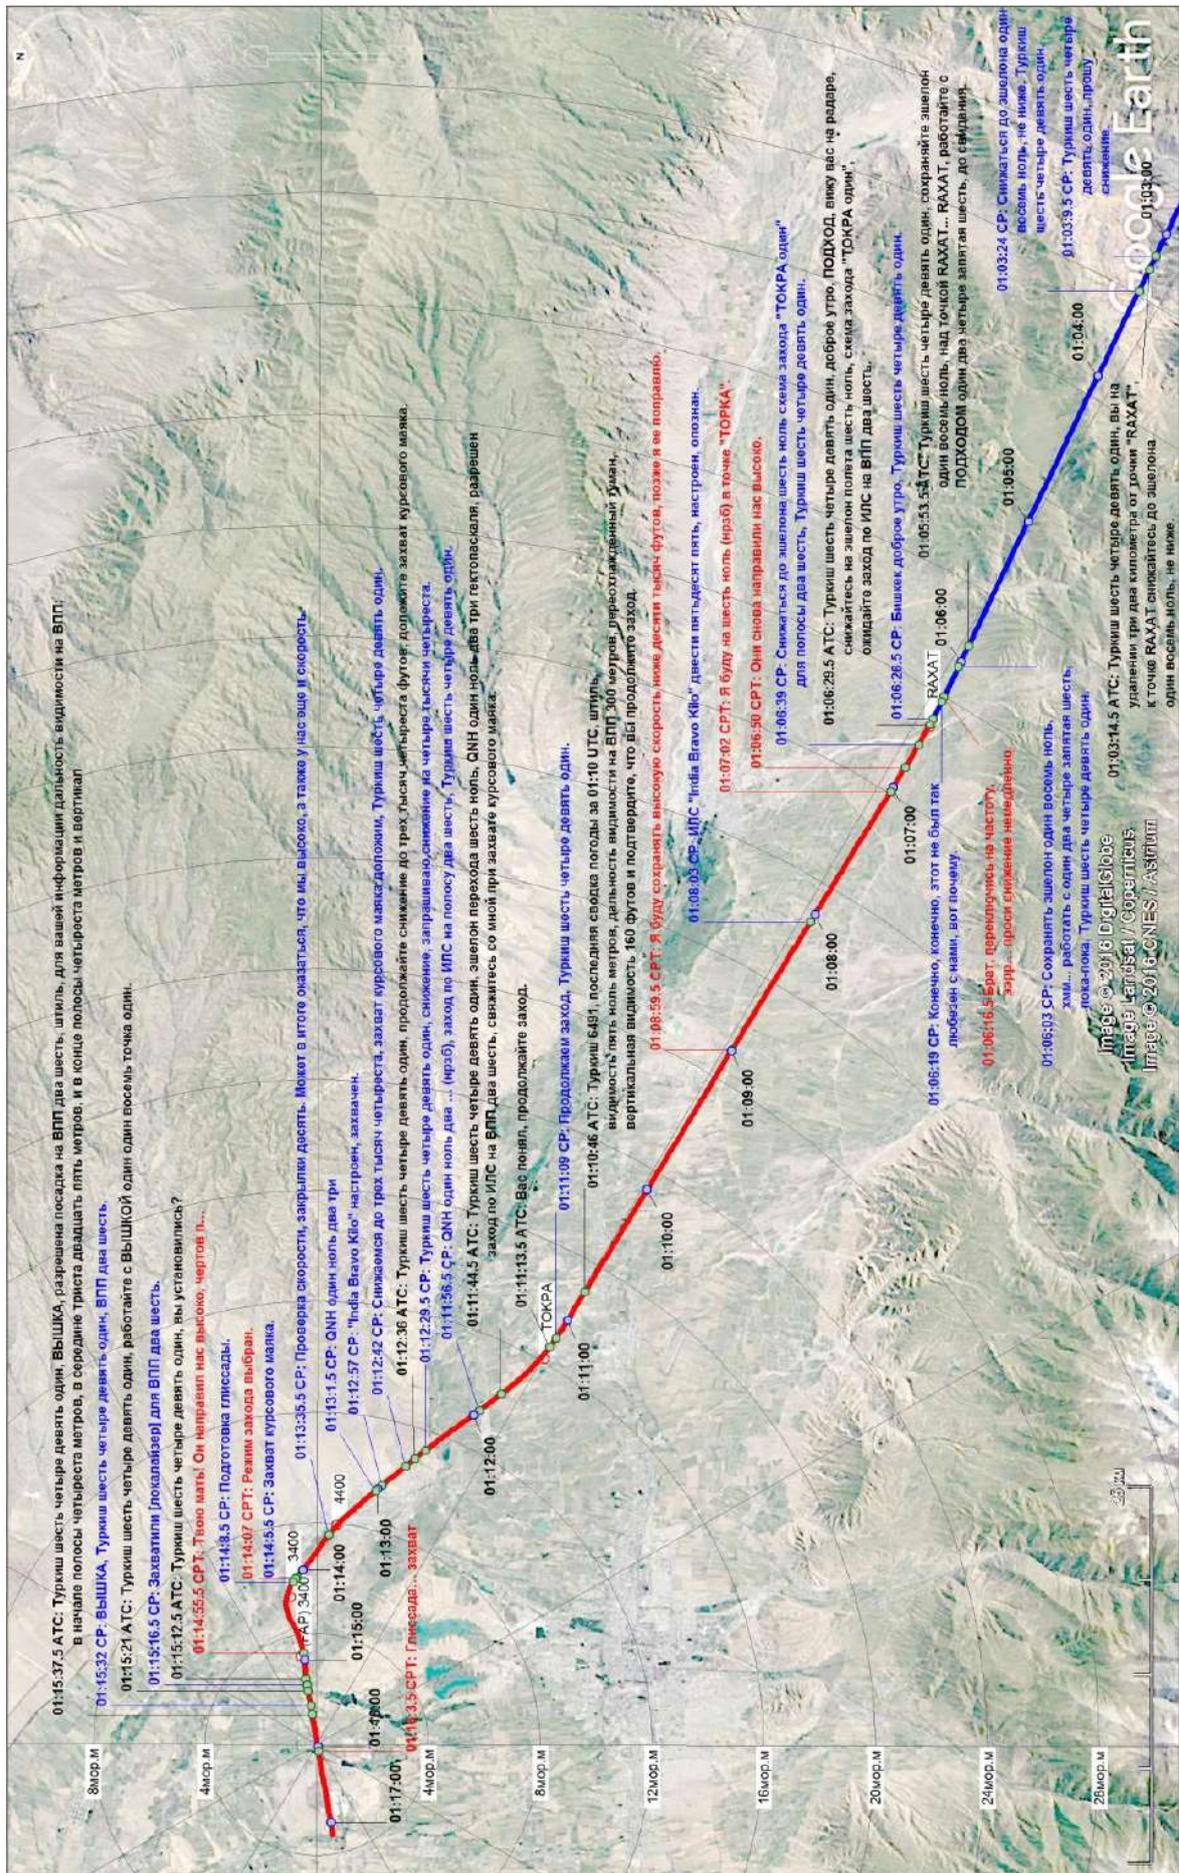
Рис. 36. Траектория полета самолета при заходе на посадку на а/д Манас (г. Бишкек)

В 01:06:30 при пролете ПОД РАХАТ самолет находился на эшелоне 180. Снижение с эшелона 180 было начато в 01:06:40. На начальном этапе экипаж использовал режим автопилота «FLIGHT LEVEL CHANGE OPER» (СМЕНА ЭШЕЛОНА) в продольном канале, в боковом канале выполнялся режим «LATERAL NAVIGATION OPER» (ГОРИЗОНТАЛЬНАЯ НАВИГАЦИЯ). Заданная высота была установлена на значение 6000 ft, заданная приборная скорость на MCP – 262 kt, двигатели самолета работали на режиме, близком к полетному малому газу. На начальном этапе снижения вертикальная скорость была 2900...2700 ft/min. Судя по фразе *«Я буду на шесть ноль (нрзб) в точке «ТОРКА»»* (*«I will be six zero (illeg) at «ТОРКА¹¹»*), КВС рассчитывал успеть снизиться до эшелона 60 к заданной точке (Рис. 36).

Расстояние между ПОД RAХАТ и ПОД ТОКРА составляет 27 nm. Согласно схеме подхода и указанию диспетчера, на данном расстоянии необходимо было снизиться на 12000 ft. Таким образом, имеющейся дистанции было недостаточно для обычного снижения согласно «АСТ Airlines» SOP (в этом случае самолет потерял бы примерно 9000 ft высоты и вышел бы на ПОД ТОКРА на высоте около 9000 ft вместо 6000 ft). Несмотря на это, снижение на начальном этапе выполнялось без использования воздушных тормозов и с увеличением приборной скорости полета. После начала снижения заданная приборная скорость на MСР была переставлена с 262 kt сначала на 270 kt, а затем на 280 kt (см. Рис. 35).

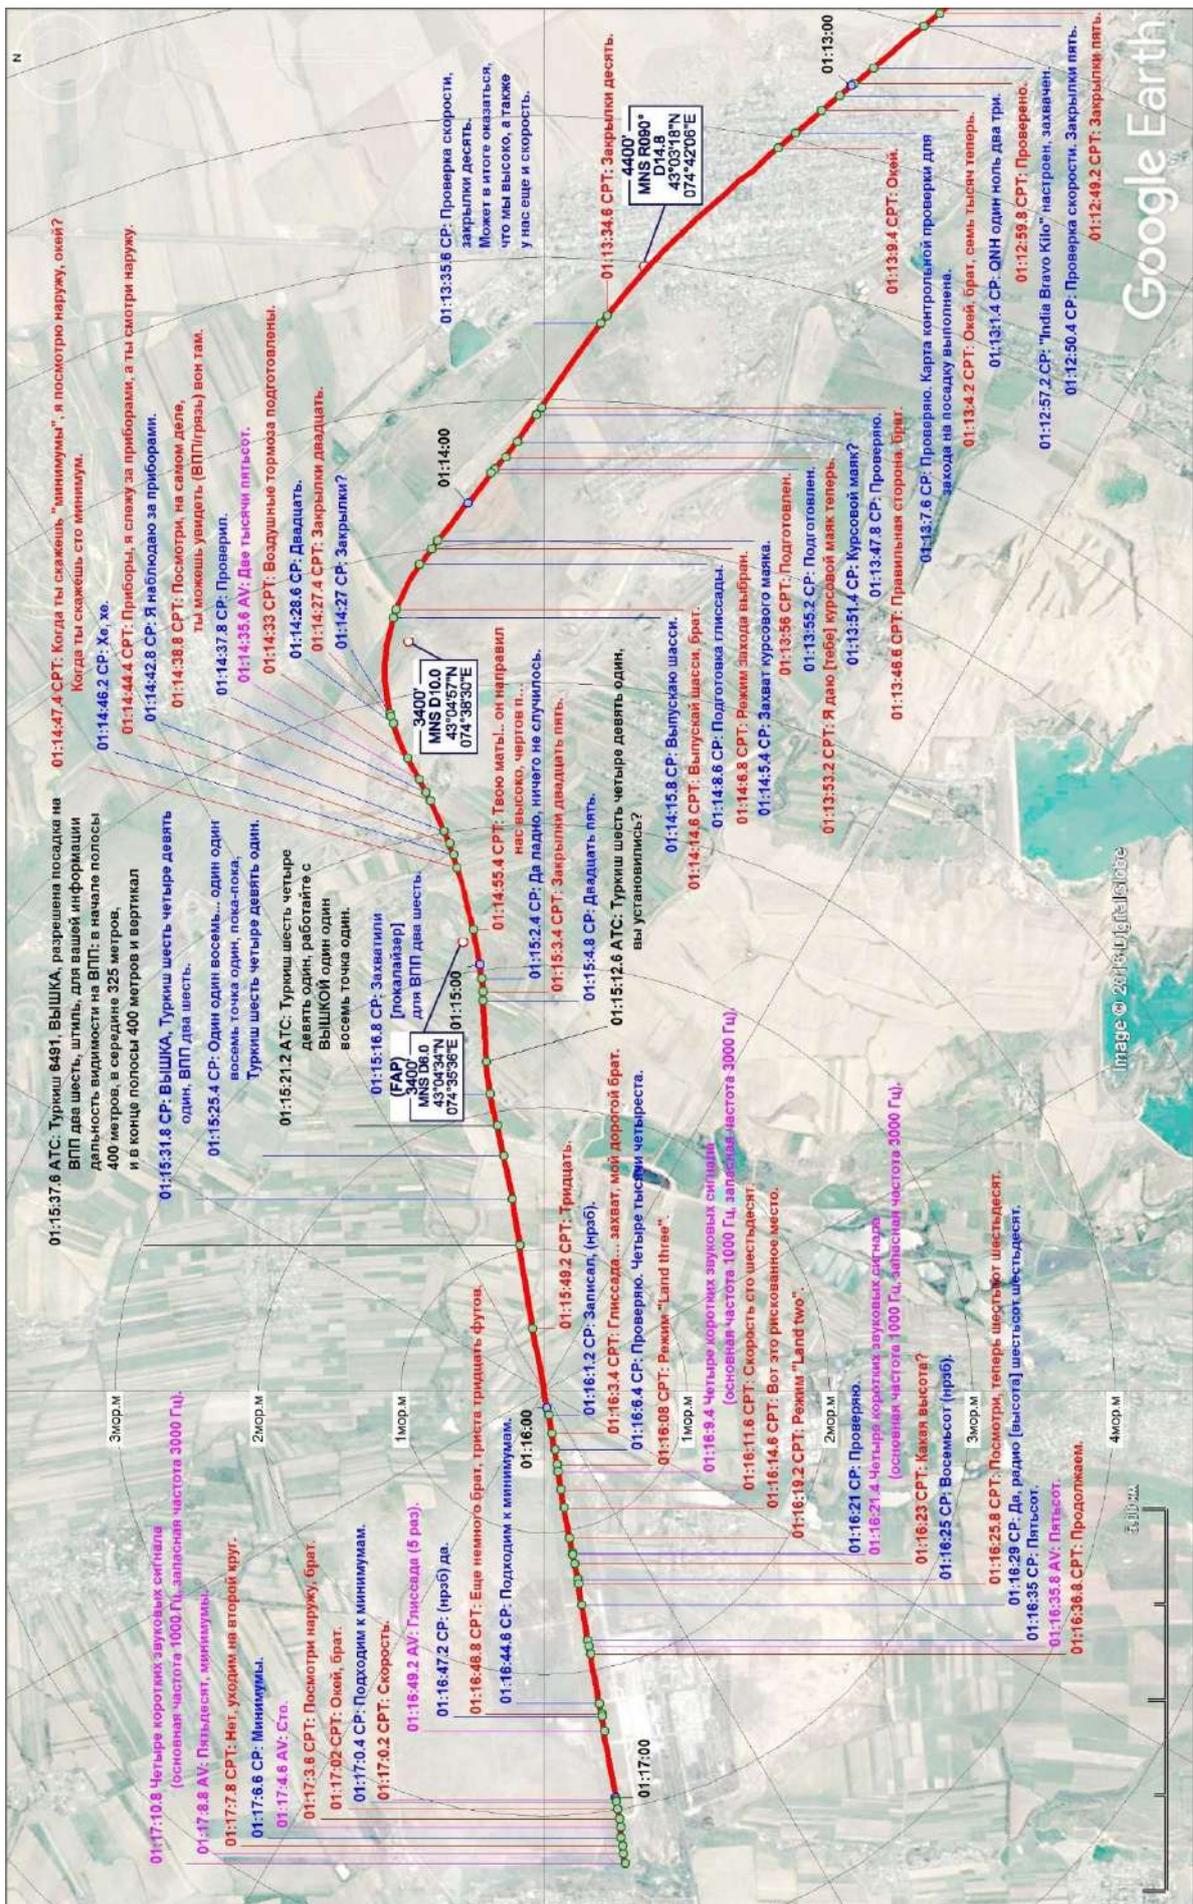
Рис. 37. Траектория полета самолета при заходе на посадку на а/д Манас (г. Бишкек)

Пролет точки D 8.0/R-090 MNS 4400' был выполнен в 01:13:28 на высоте 6500 ft и приборной скорости 220 kt (Рис. 37). Таким образом, самолет находился выше на 2100 ft, чем это предусмотрено схемой захода (см. Рис. 23 и Рис. 24).

Рабочее место диспетчера подхода оборудовано радиолокатором, поэтому он мог наблюдать высоту пролета ПОД ТОКРА. Диспетчер не информировал экипаж об отклонении от схемы захода по высоте, так как ВС находилось не ниже опубликованных высот.

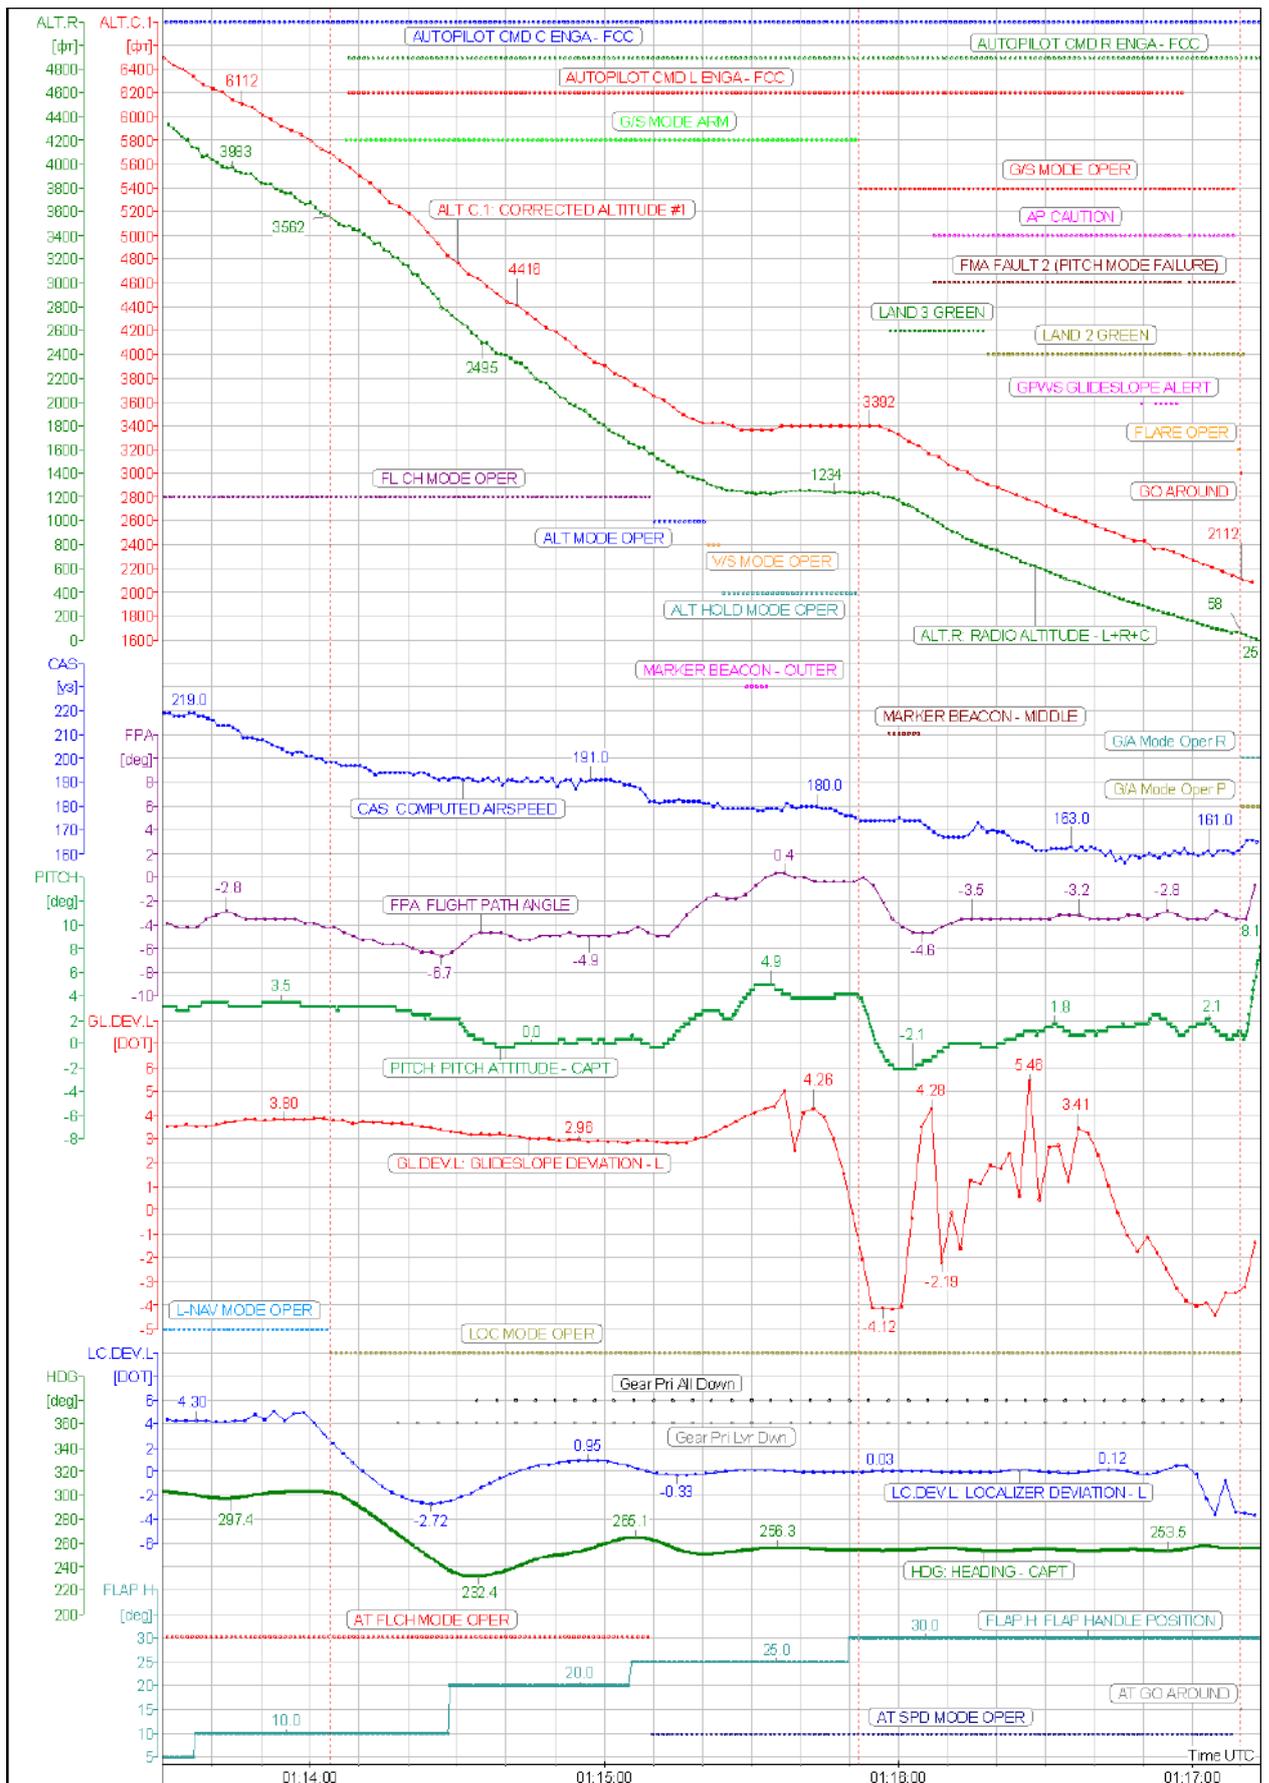
Рис. 38. Параметры полета самолета (заход на посадку)

В 01:13:55 был включен режим «LOC MODE ARM» (РЕЖИМ ПОДГОТОВКИ ЗАХВАТА КУРСОВОГО РАДИОМАЯКА), а в 01:14:05 зарегистрирован захват курсового радиомаяка и начало автоматического вывода самолета на посадочный курс. В этот момент самолет находился на удалении около 6.1 nm в режиме снижения, высота полета составляла около 5700 ft, приборная скорость – 200 kt (Рис. 38).

В 01:15:25 самолет снизился до высоты 3400 ft и в продольном канале включился режим автопилота «ALT HOLD OPER» («РЕЖИМ ВЫДЕРЖИВАНИЯ ЗАДАННОЙ ВЫСОТЫ»). Таким образом, высота входа в глиссаду была занята только на удалении ≈ 1.7 nm (точка входа в глиссаду находится на удалении 3.2 nm). Дальнейший полет выполнялся на постоянной высоте практически по оси ВПП 26. Самолет находился значительно выше глиссады, согласно зарегистрированной информации значение параметра «отклонение от равносигнальной зоны глиссады» составляло +4...+5 точек (знак «+» соответствует положению самолета выше глиссады). Режим глиссады был подготовлен («G/S MODE ARM»), однако захвата глиссады по-прежнему не происходило (см. Рис. 38).

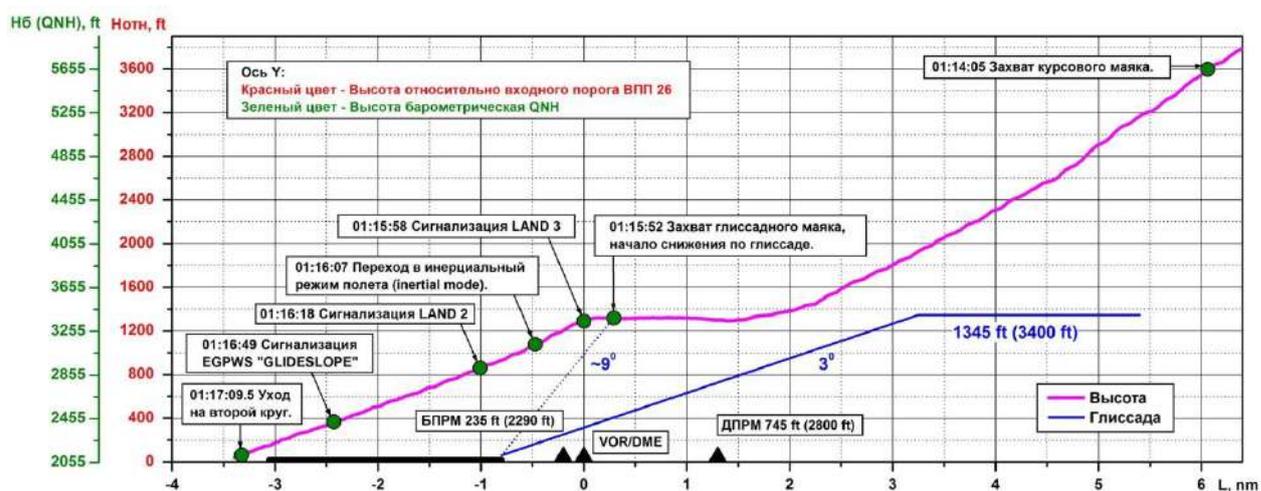
Рис. 39. Траектория полета самолета при заходе на посадку на а/д Манас (г. Бишкек)

Захват сигнала глиссадного радиомаяка произошел в 01:15:52, при этом самолет находился на удалении около 1.15 nm от входного торца ВПП 26, угол места составлял $\approx 9^\circ$, высота полета – 3400 ft (Рис. 39). Установленный схемой захода на посадку номинальный угол наклона глиссады составляет 3° . Таким образом, в аварийном полете захват «настоящего» сигнала глиссадного радиомаяка можно было выполнить только «сверху», то есть при нахождении самолета в режиме снижения. Фактически захват глиссады был выполнен в горизонтальном полете, однако данный факт экипаж не насторожил.

Анализ имеющейся информации позволяет сделать вывод, что бортовая система самолета захватила сигнал «ложной» глиссады с углом наклона $\approx 9^\circ$. При этом разработчик самолета подтвердил, что захват глиссады произошел «штатно», так как были выполнены все условия, по которым бортовое оборудование определяет приближение к равносигнальной зоне. Контроль местоположения самолета относительно ВПП в работе алгоритма захвата глиссады не предусмотрен.
