МЕЖГОСУДАРСТВЕННЫЙ АВИАЦИОННЫЙ КОМИТЕТ
КОМИССИЯ ПО РАССЛЕДОВАНИЮ АВИАЦИОННЫХ ПРОИСШЕСТВИЙ

ОКОНЧАТЕЛЬНЫЙ ОТЧЁТ

ПО РЕЗУЛЬТАТАМ РАССЛЕДОВАНИЯ АВИАЦИОННОГО ПРОИСШЕСТВИЯ

| Тип воздушного судна | ЕЭВС самолёт Аэропракт-22L2 |

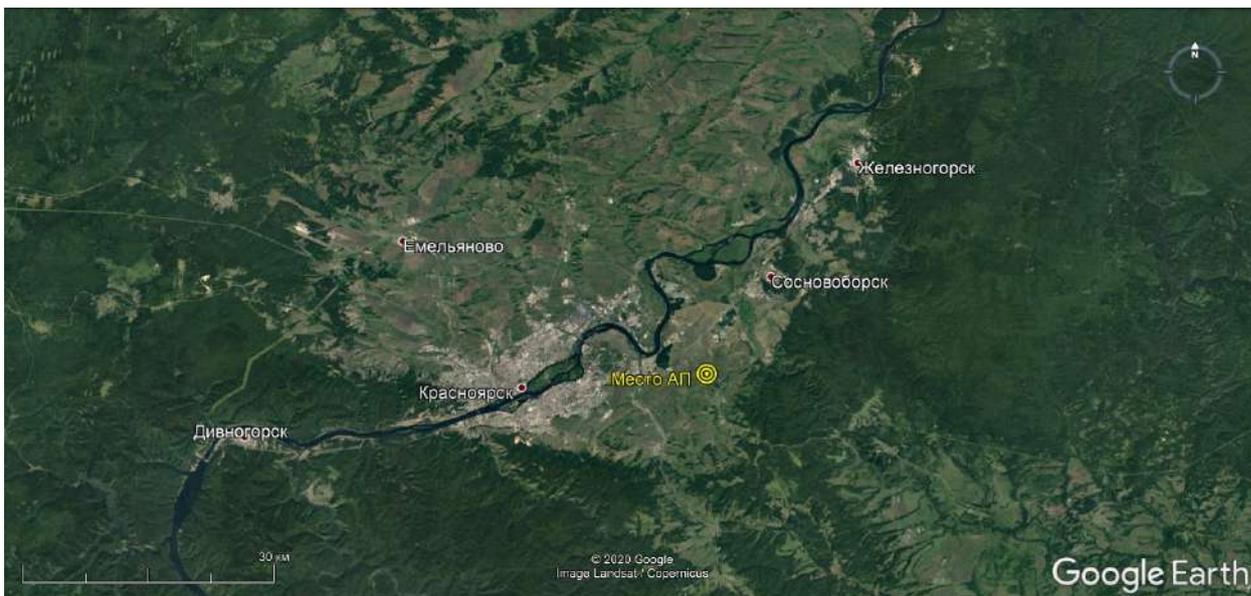
Рис. 2. Район АП

Район АП представляет равнинную местность с населёнными пунктами, сельскохозяйственными полями и лесопосадками, с превышением рельефа местности над уровнем моря 145 – 450 м (Рис. 2).
