## МЕЖГОСУДАРСТВЕННЫЙ АВИАЦИОННЫЙ КОМИТЕТ

### ОКОНЧАТЕЛЬНЫЙ ОТЧЕТ

#### ПО РЕЗУЛЬТАТАМ РАССЛЕДОВАНИЯ АВИАЦИОННОГО ПРОИСШЕСТВИЯ

Вид авиационного происшествия	Авария
Тип воздушного судна	Самолет Cessna 172N
Государственный и регистрационный опознавательные знаки	RA-67438
Собственник	ООО «МЕКОМ»
Авиационная администрация	Центральное МТУ Росавиации
Место происшествия	Россия, Московская обл., городской округ Серпухов, в районе нп Сераксеево, координаты места АП: 54°57'57" с. ш., 037°38'58" в. д.
Дата и время	13.12.2025, 16:10 местного времени (13:10 UTC), день

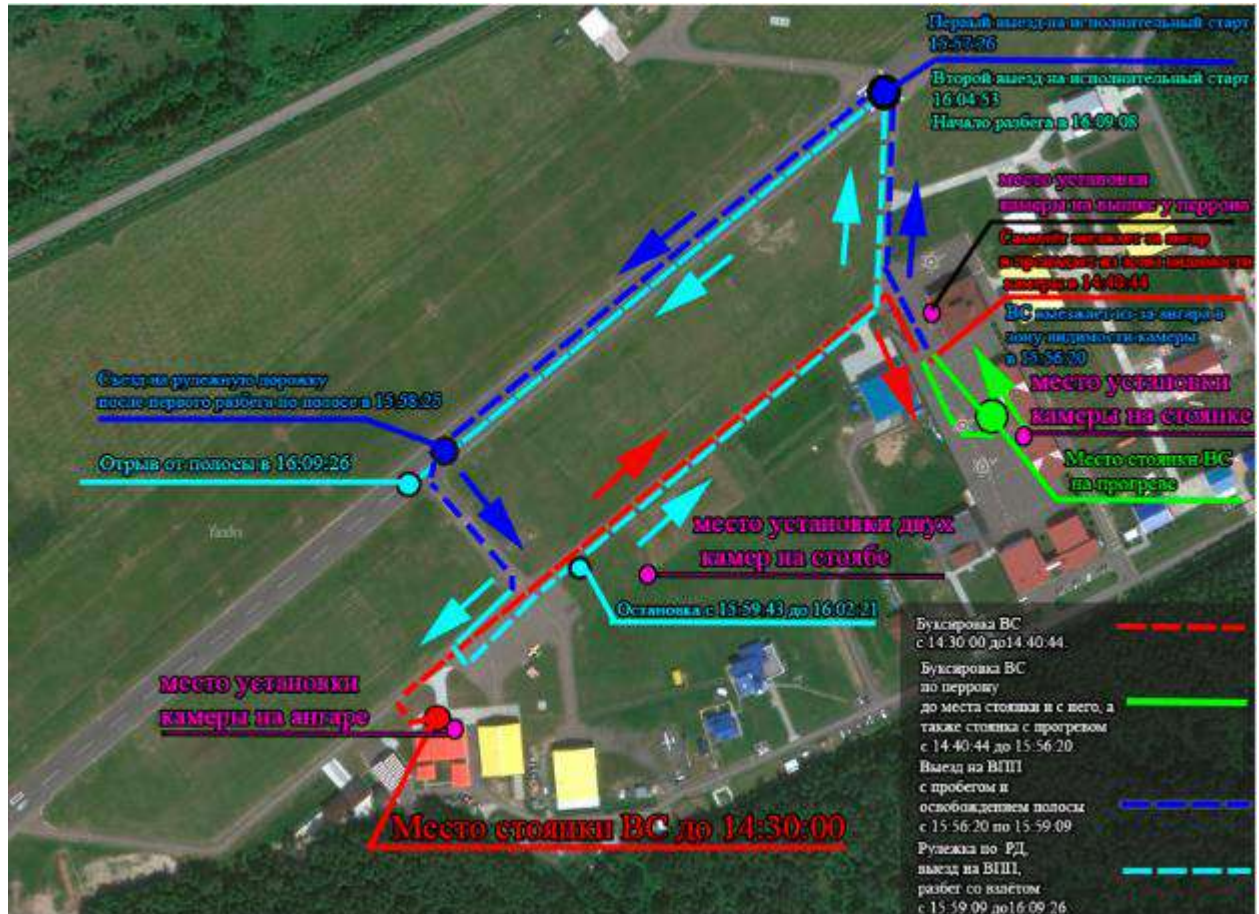
Рис. 6. Схема передвижения ВС Cessna 172N RA-67438 на территории п. п. «Новинки» 13.12.2025

С 14:30 по 14:44 пассажиром и КВС выполнена буксировка самолета Cessna-172N RA-67438 с первоначального места стоянки на стоянку перед ангаром, где выполнялся прогрев двигателя ВС с помощью тепловой пушки с 15:00 до 15:34.
