**МЕЖГОСУДАРСТВЕННЫЙ АВИАЦИОННЫЙ КОМИТЕТ
КОМИССИЯ ПО РАССЛЕДОВАНИЮ АВИАЦИОННЫХ ПРОИСШЕСТВИЙ**

**ПРЕДВАРИТЕЛЬНЫЙ ОТЧЕТ
ПО РЕЗУЛЬТАТАМ РАССЛЕДОВАНИЯ АВИАЦИОННОГО ПРОИСШЕСТВИЯ**

Вид авиационного происшествия	Катастрофа
Тип воздушного судна	Самолет RRJ-95 (модель – RRJ-95B)
Государственный и регистрационный опознавательные знаки	RA-89098
Собственник	АО «ВЭБ-Лизинг»
Эксплуатант	ПАО «Аэрофлот»
Авиационная администрация	Росавиация
Место происшествия	Россия, Московская область, аэрором Шереметьево, координаты: $55^{\circ}58'06.20''$ с. ш., $37^{\circ}24'07.20''$ в. д.
Дата и время	05.05.2019, 18:30 местного времени (15:30 UTC), день

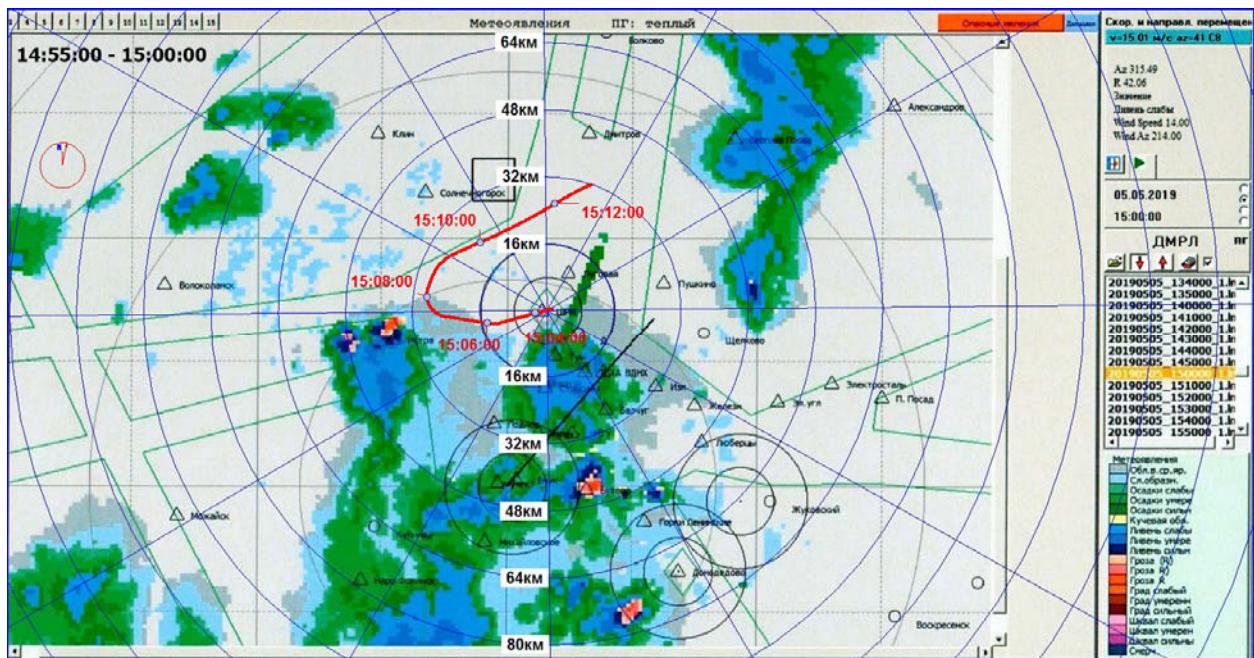
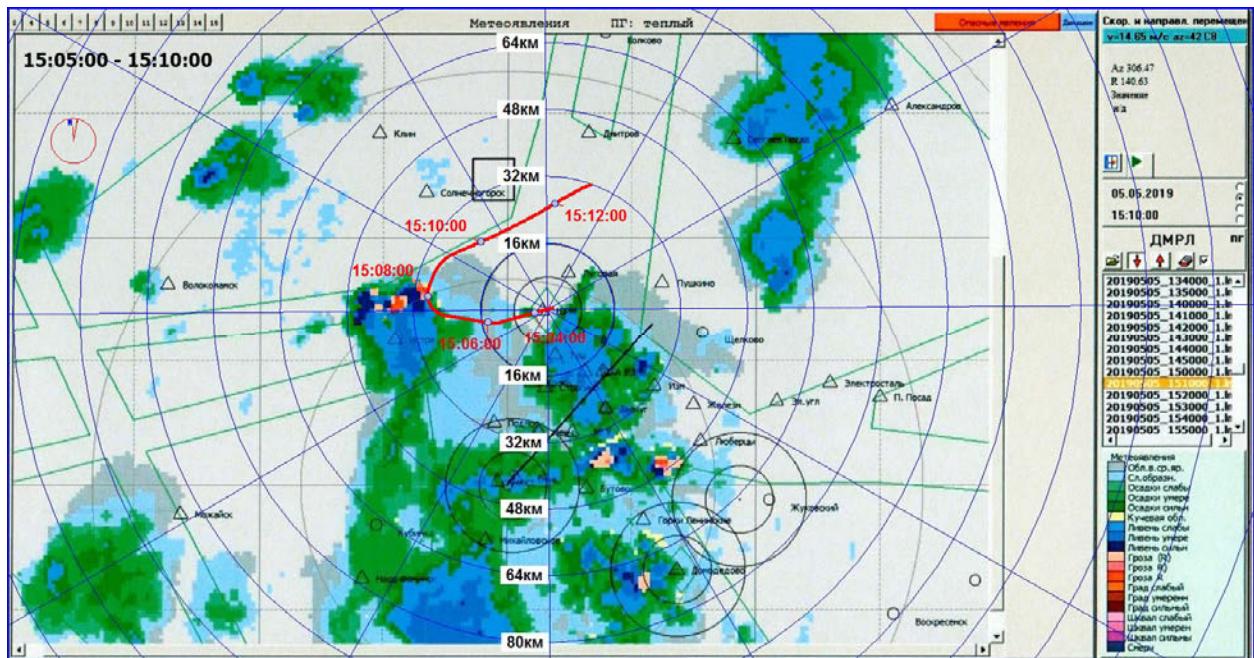
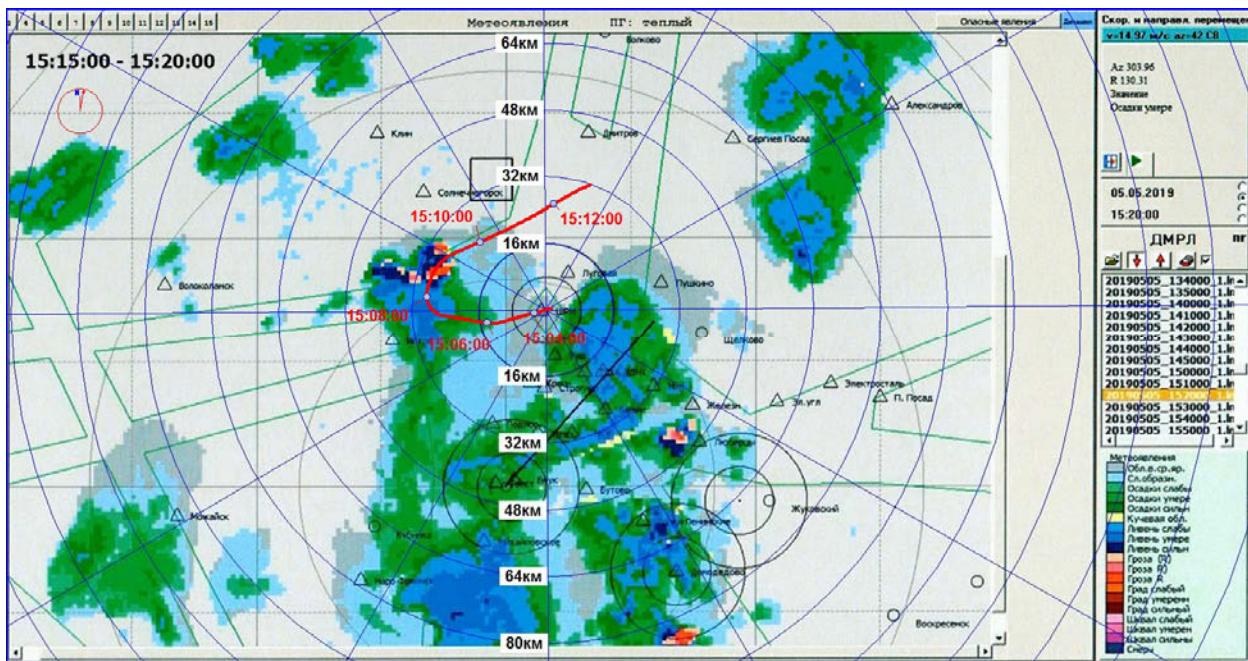
В 15:07:10 в боковом канале был включен режим «КУРС» / «HDG», при этом заданное значение было установлено на 327°. Судя по данным ДМРЛ-С Внуково⁸, самолет в это время подходил к зоне грозовой деятельности (Рис. 1 – Рис. 3), которая перемещалась с юго-запада на северо-восток со скоростью 40 – 45 км/ч. Переход в режим заданного курса привел к тому, что самолет начал разворот вправо раньше, чем это предусмотрено SID KN 24E (Рис. 4). Экипаж обход зон грозовой деятельности не запрашивал. В разделе 1.18.1 настоящего отчета приведена сводная таблица запросов на обход от бортов, вылетавших до и после рейса SU-1492.

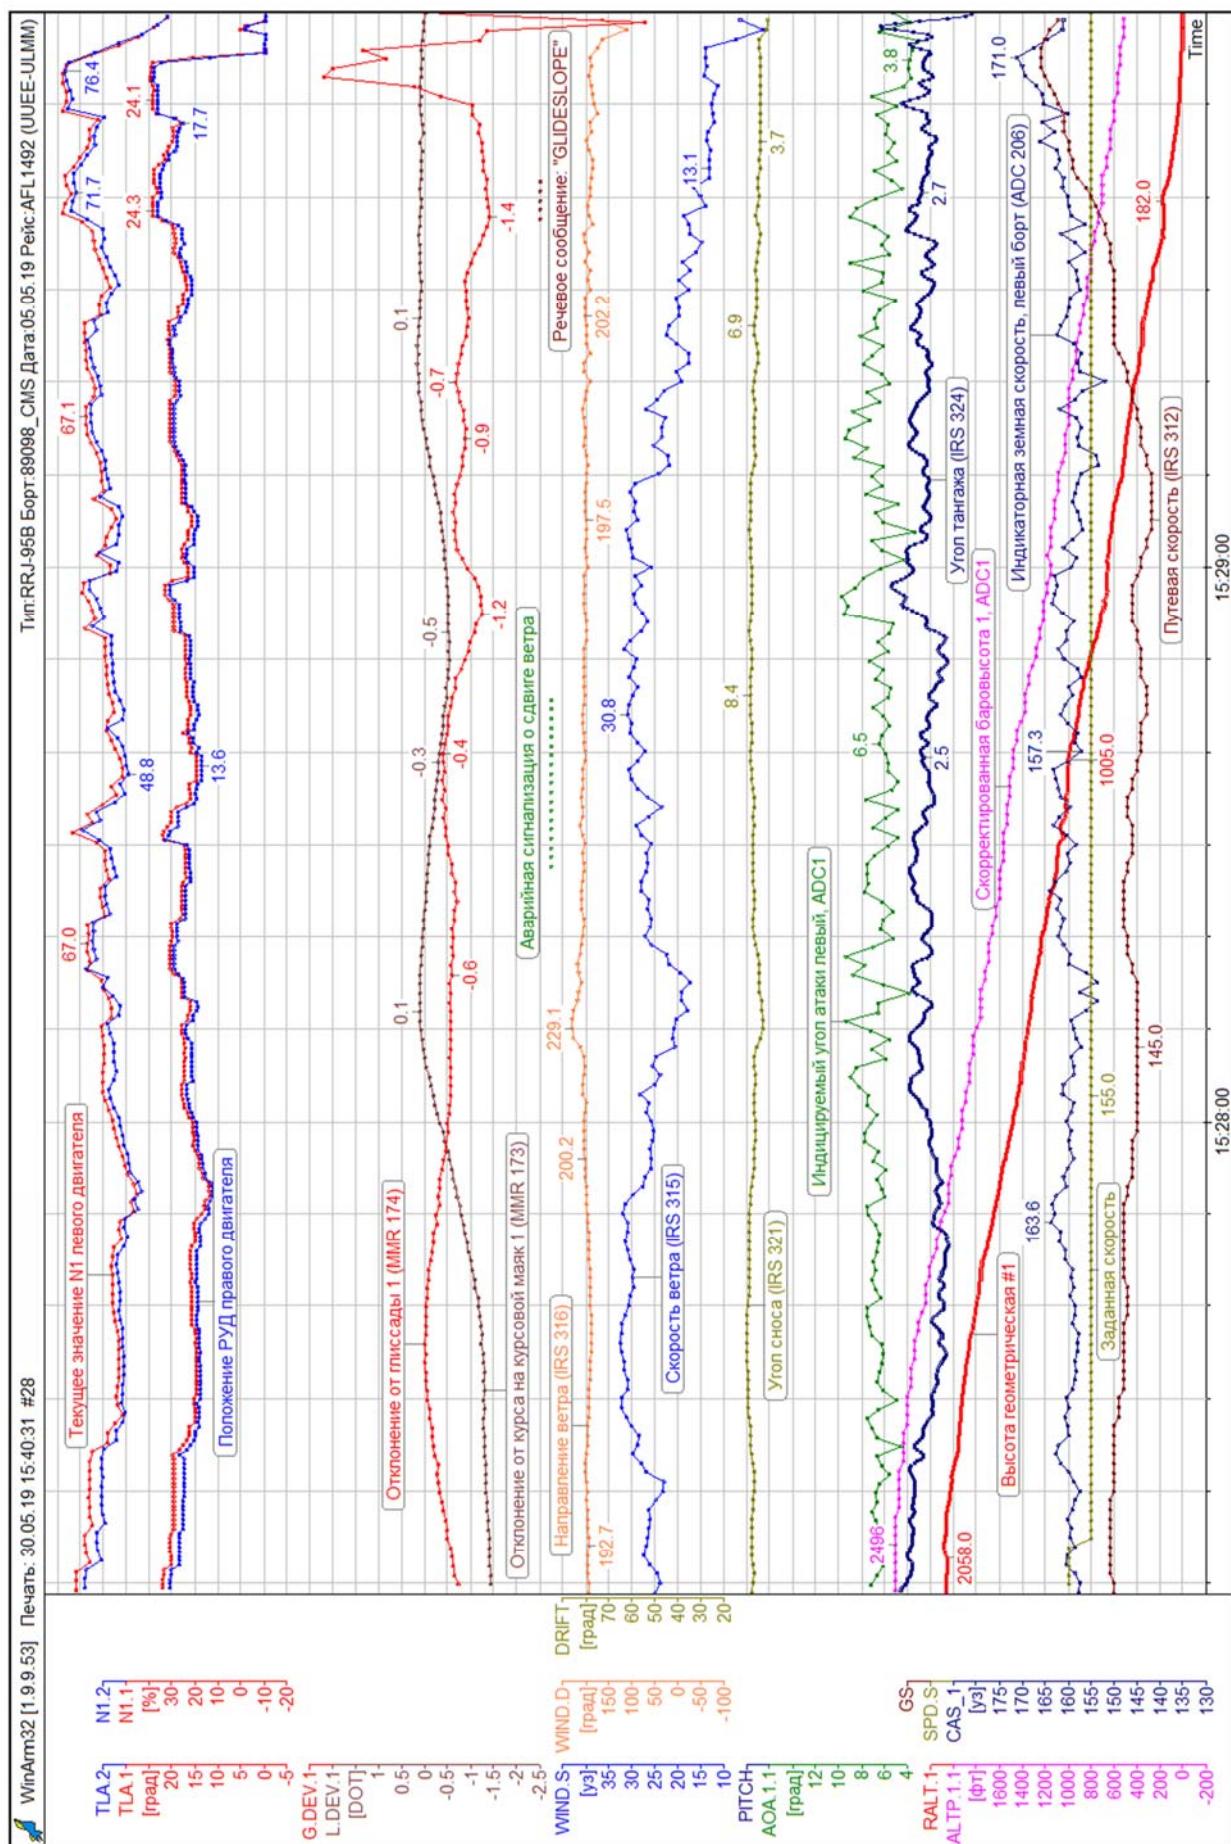
Рис. 6. Параметры полета при снижении по глиссаде

В 15:27:20 началось снижение по глиссаде. Высота ухода на второй круг экипажем не устанавливалась. Параметры полета при снижении по глиссаде приведены на Рис. 6 и Рис. 7.

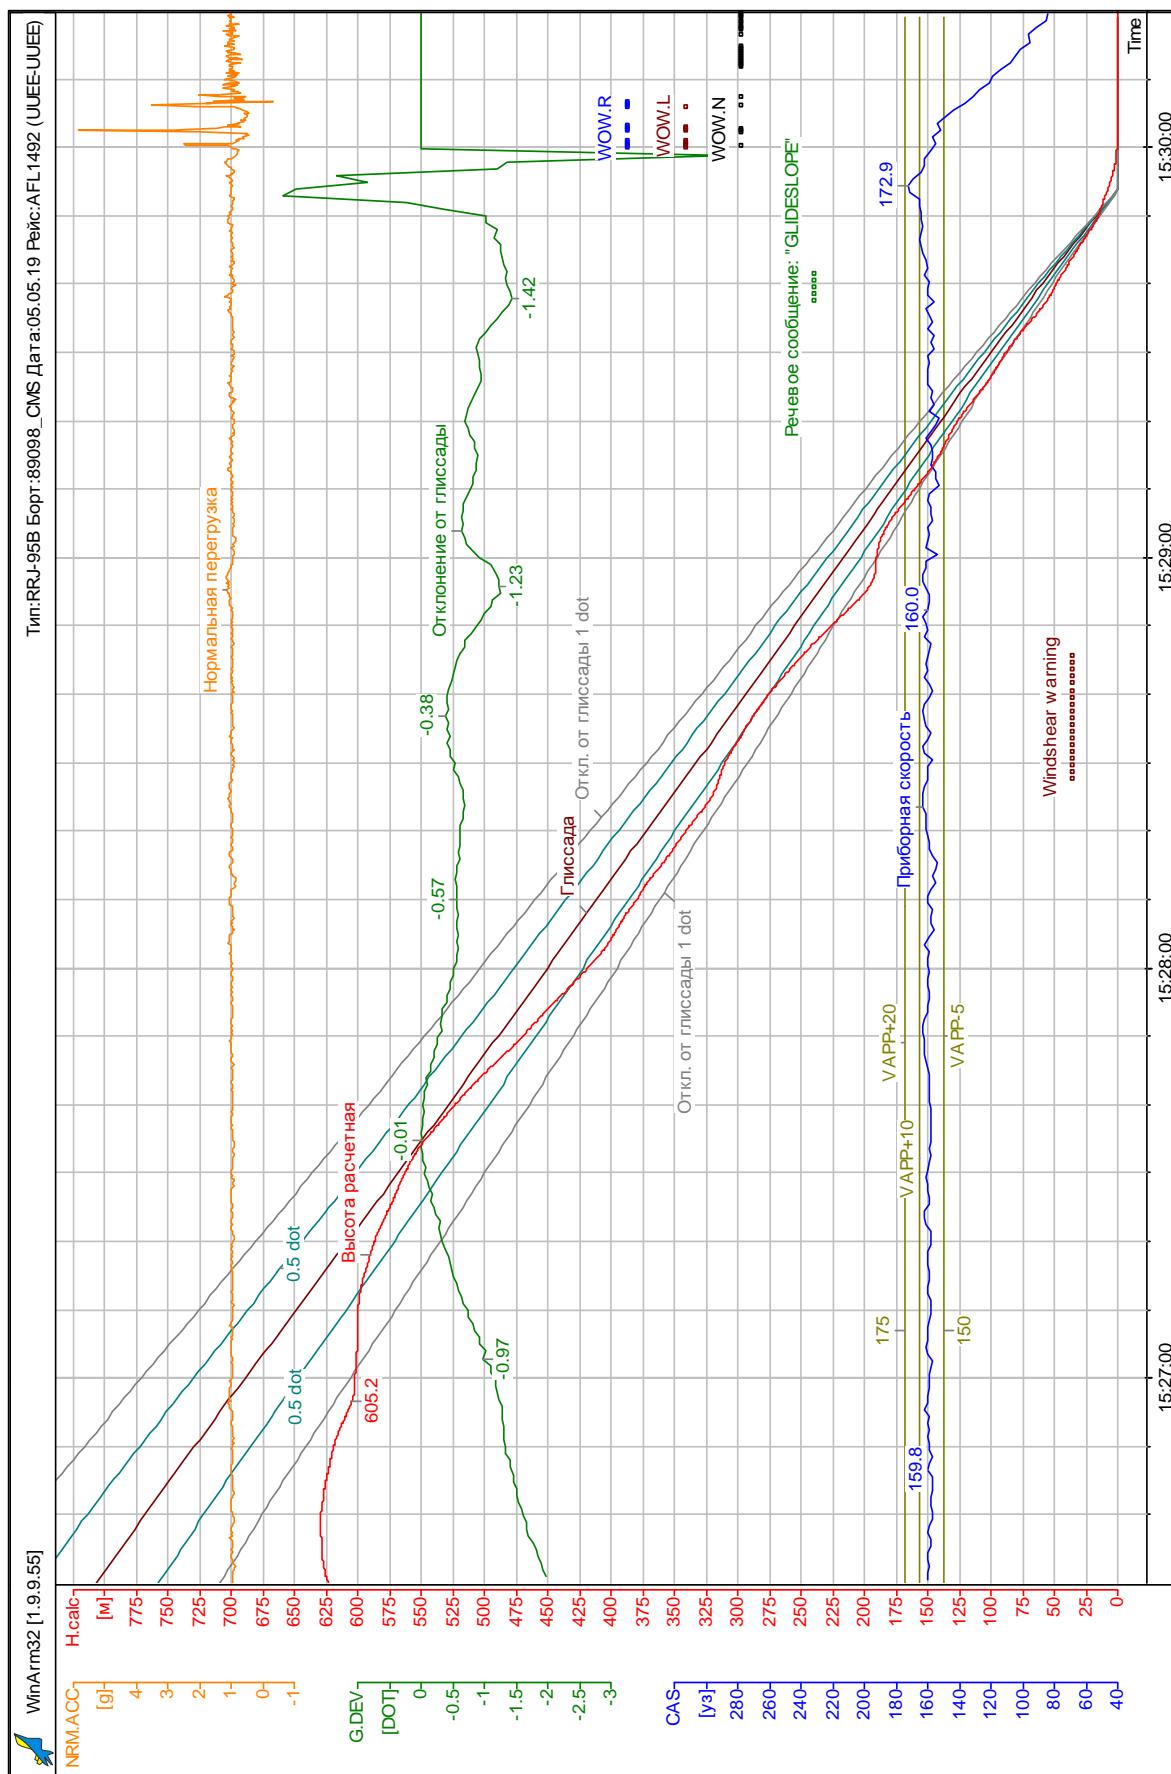
Рис. 7. Вертикальный профиль снижения по глиссаде

Снижение осуществлялось на приборной скорости 155–160 kt (287–296 км/ч) параллельно (ниже) установленной глиссаде (см. Рис. 7). По курсу отклонения не превышали 0.5 точки (dot).

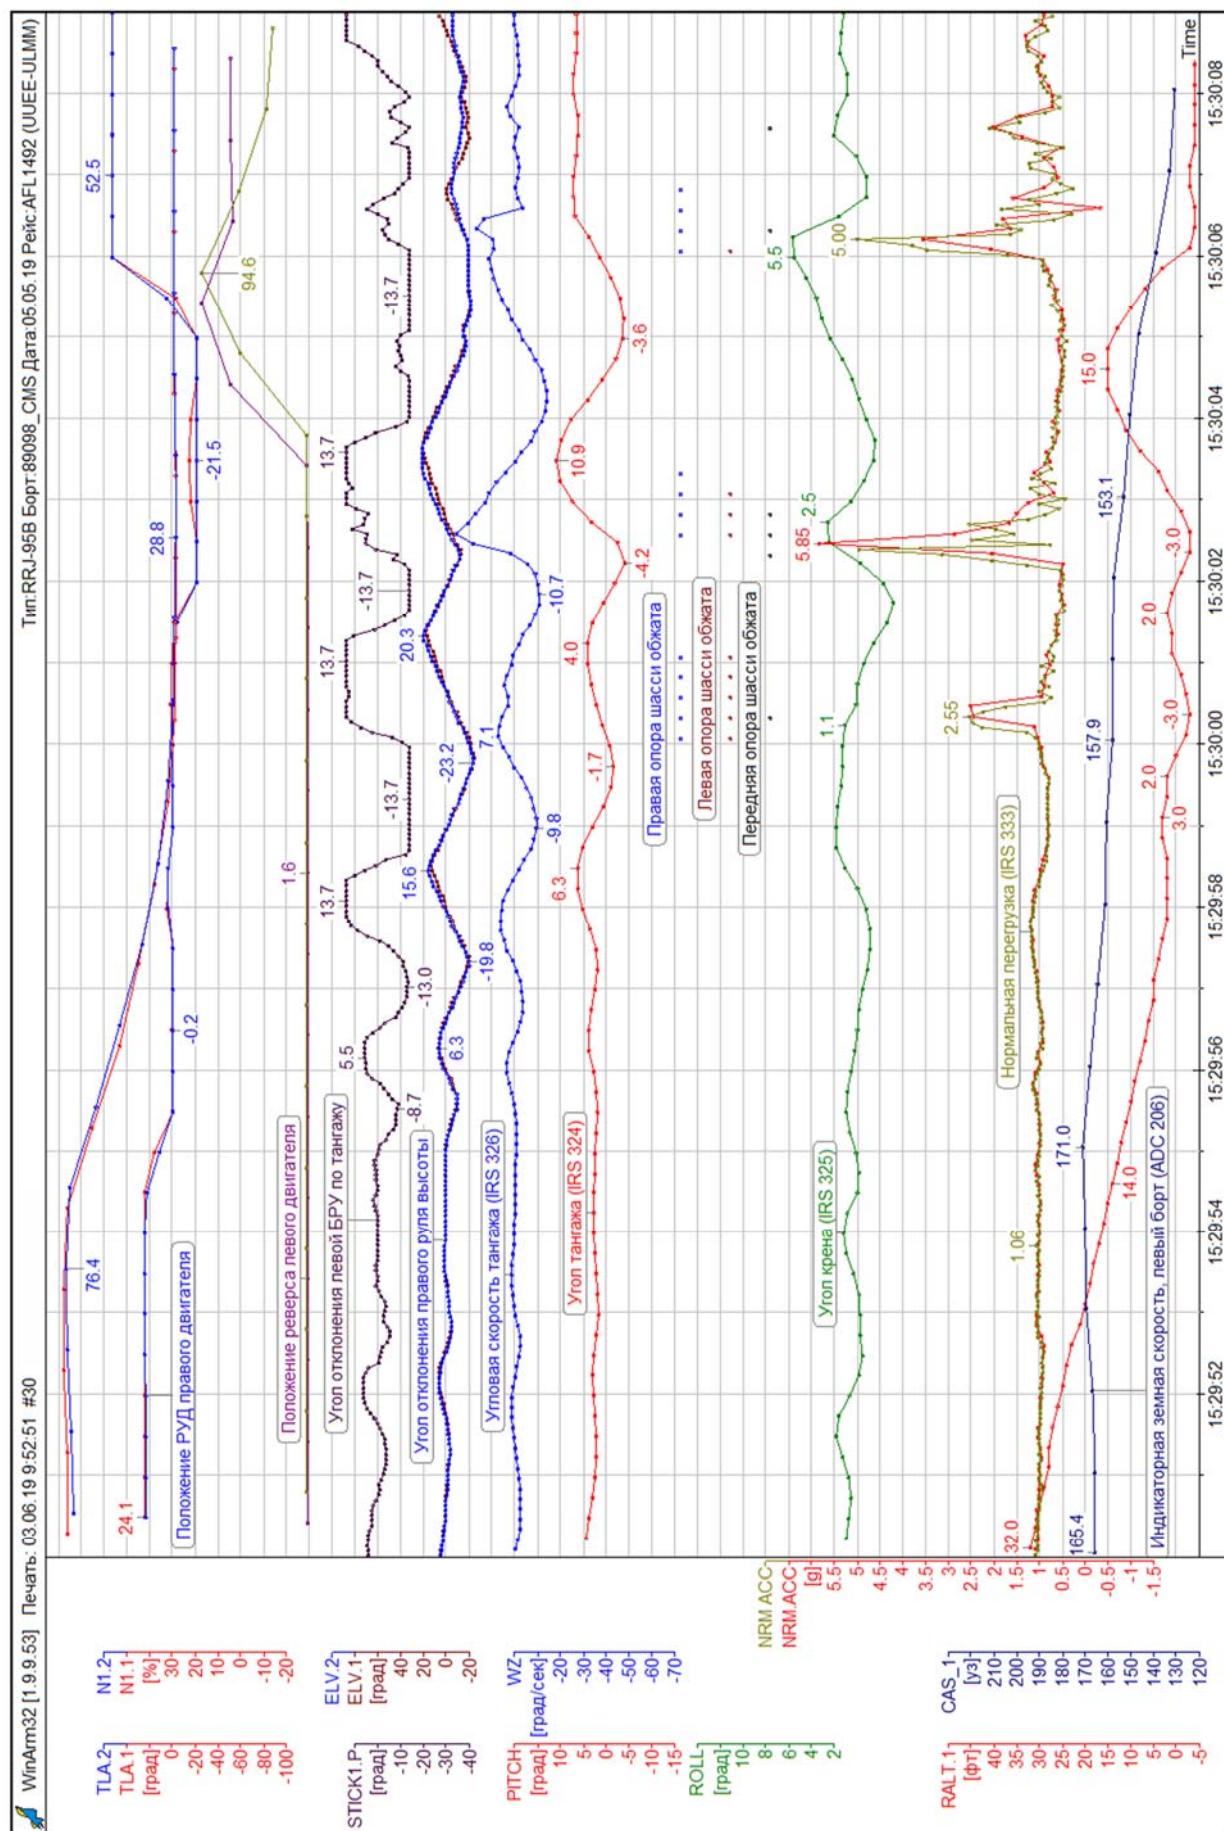
Рис. 8. Параметры полета при посадке

К моменту прохода торца ВПП отклонение от равносигнальной зоны глиссадного маяка составляло минус 0.9 точки (то есть ниже глиссады). После пролета торца ВПП произошло уменьшение вертикальной скорости снижения. Параметры полета при посадке приведены на Рис. 8.

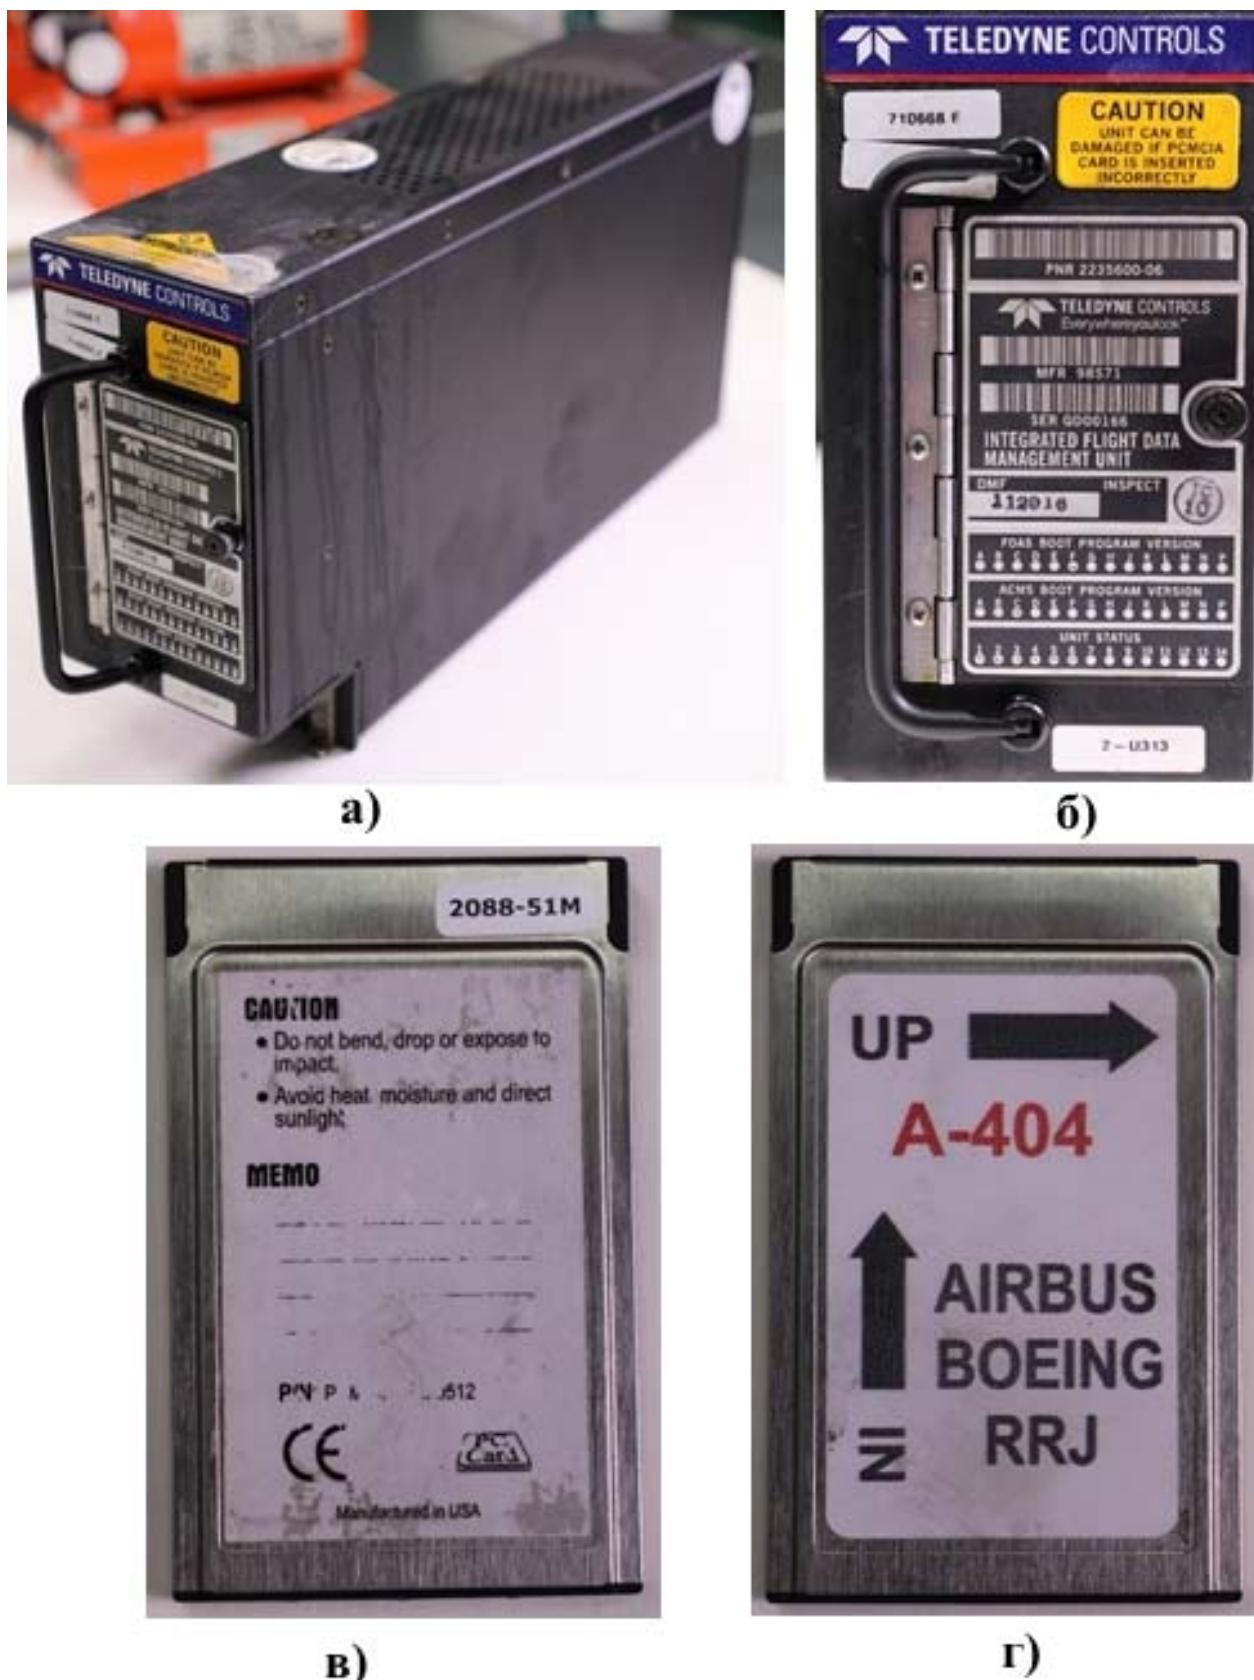
– Integrated Data Management Unit (iDMU) – интегрированный блок управления полетными данными (PNR 2235600-06) с накопителем параметрической информации Flash-картой Personal Computer Memory Card International Association (PCMCIA) серийный номер 2088-51M. Корпус блока iDMU повреждений не имеет, в очаге пожара не был, находится в удовлетворительном состоянии (Рис. 32).

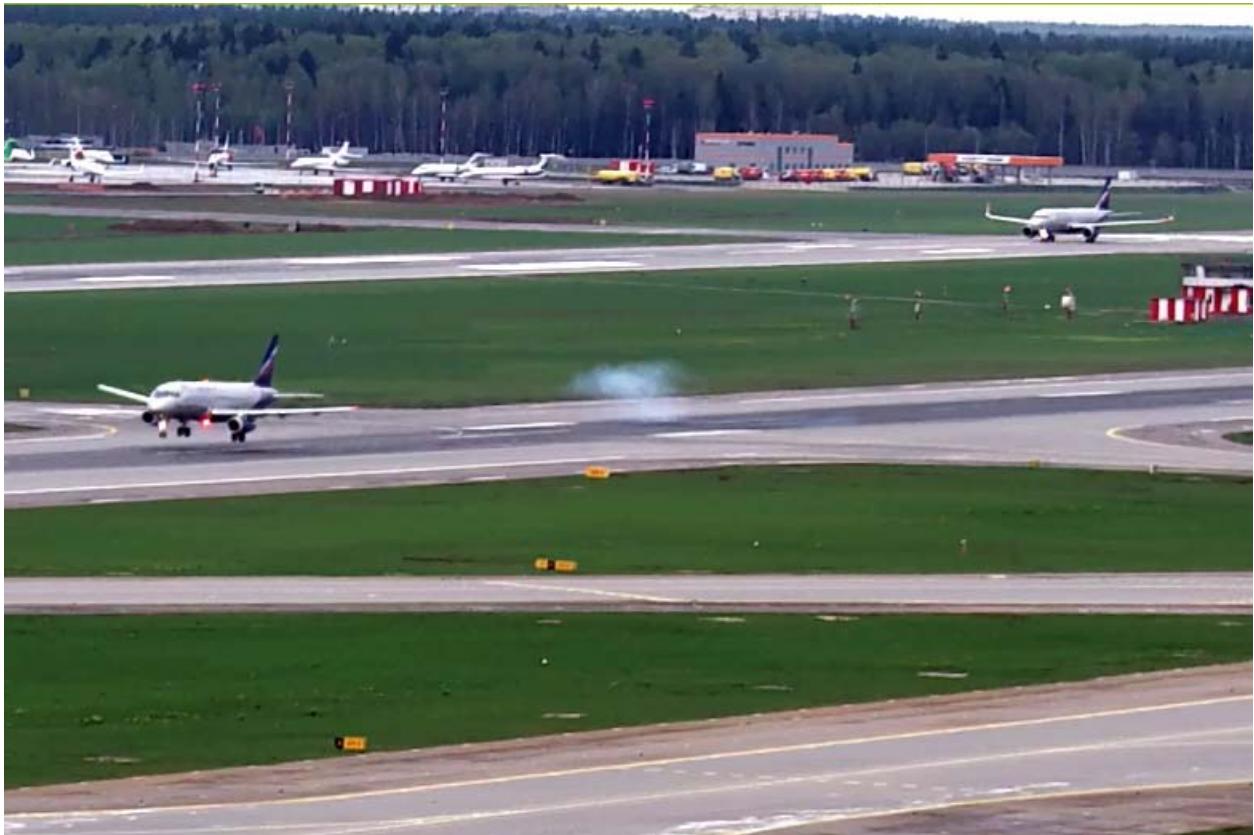
Рис. 34. Отрыв ВС от ИВПП после первого касания

Согласно данным с камер видеонаблюдения аэропорта Шереметьево, первое касание самолета о ВПП произошло в районе рулежной дорожки A8, на расстоянии ≈ 890 м от входного торца ВПП 24L, на три опоры шасси одновременно (Рис. 33), после чего произошло отделение ВС от ВПП (Рис. 34).

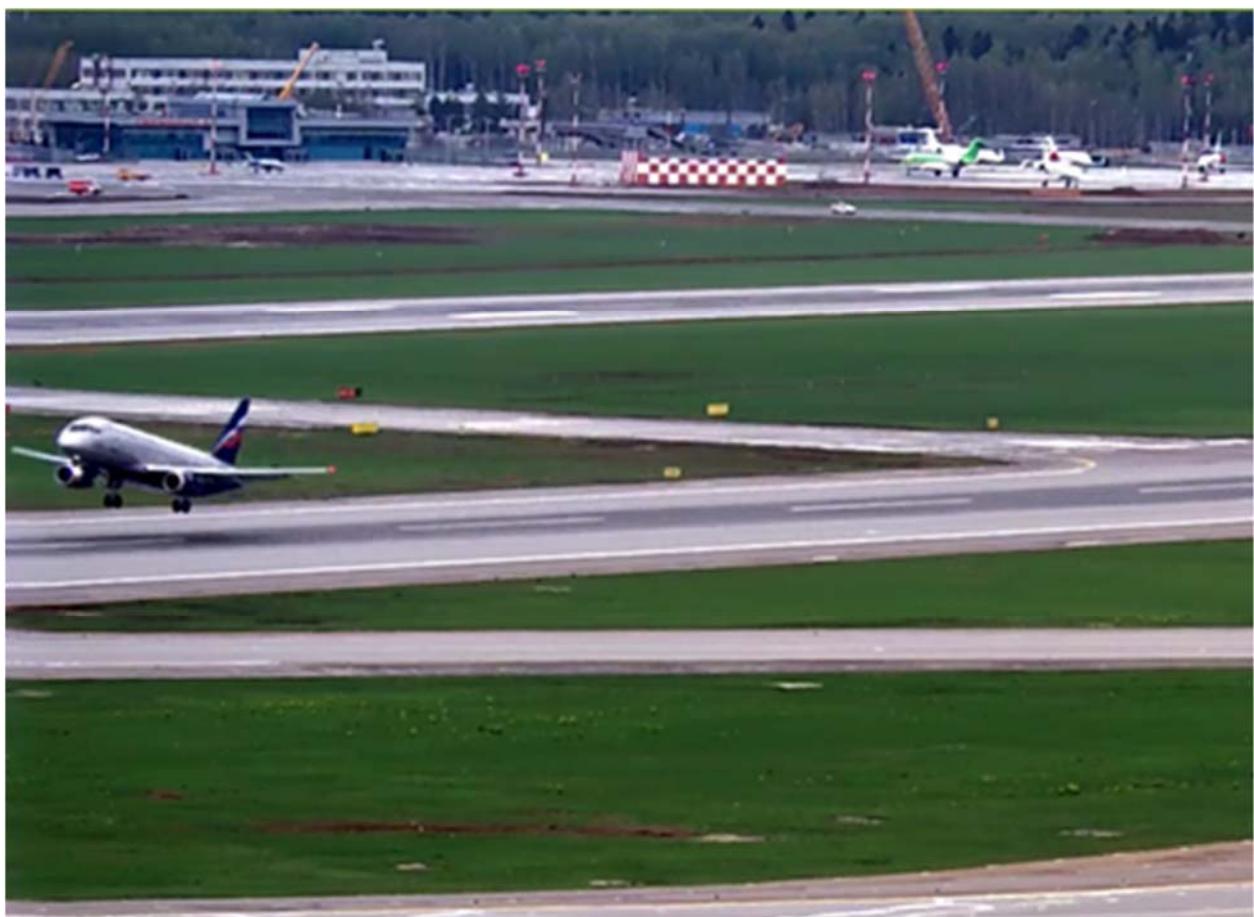
Рис. 36. Отрыв ВС от ИВПП после второго касания

Второе касание произошло на расстоянии ≈ 1070 м от входного торца ВПП 24L с опережением на переднюю опору шасси с последующим касанием ООШ (Рис. 35), после чего произошло повторное отделение самолета от ВПП (Рис. 36). В районе места второго касания следов топлива и фрагментов ВС не обнаружено.

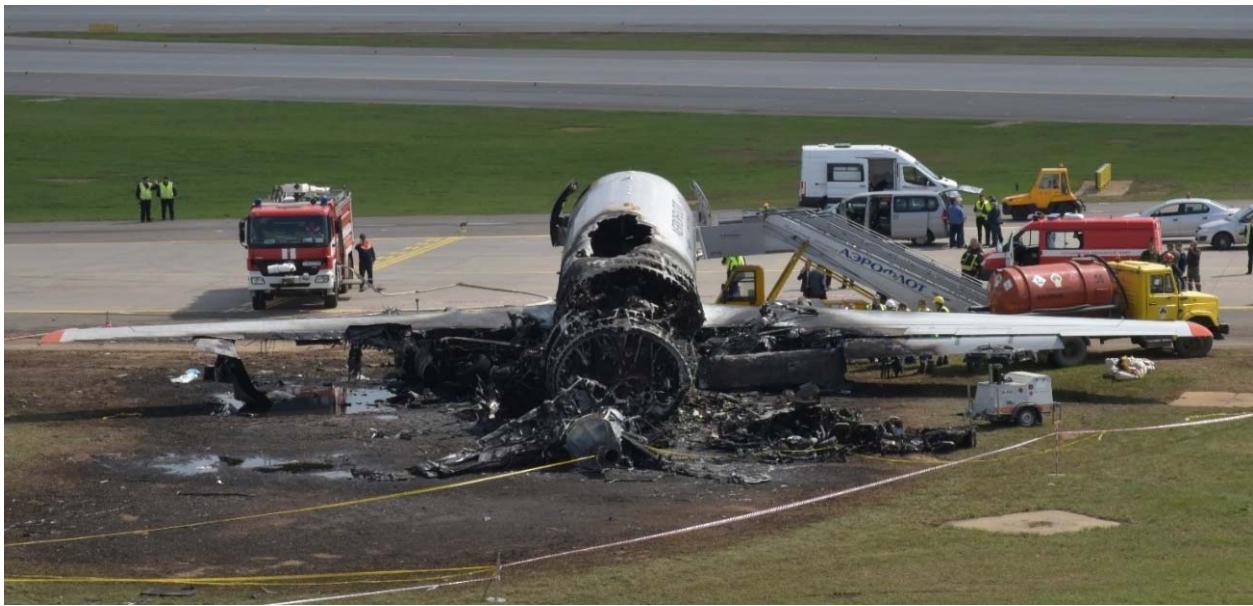
Рис. 40. Самолет RRJ-95B RA-89098 на месте АП

Остановка самолета произошла между РД 2 и РД 3, в точке с координатами: $55^{\circ}58'06.20''$ с. ш., $37^{\circ}24'07.20''$ в. д., $\Delta h = 185$ м, с ИК $\approx 128^{\circ}$ (Рис. 40). Удаление от входного торца ВПП 24L составило ≈ 2720 м, боковое уклонение – около 110 м левее оси ВПП.

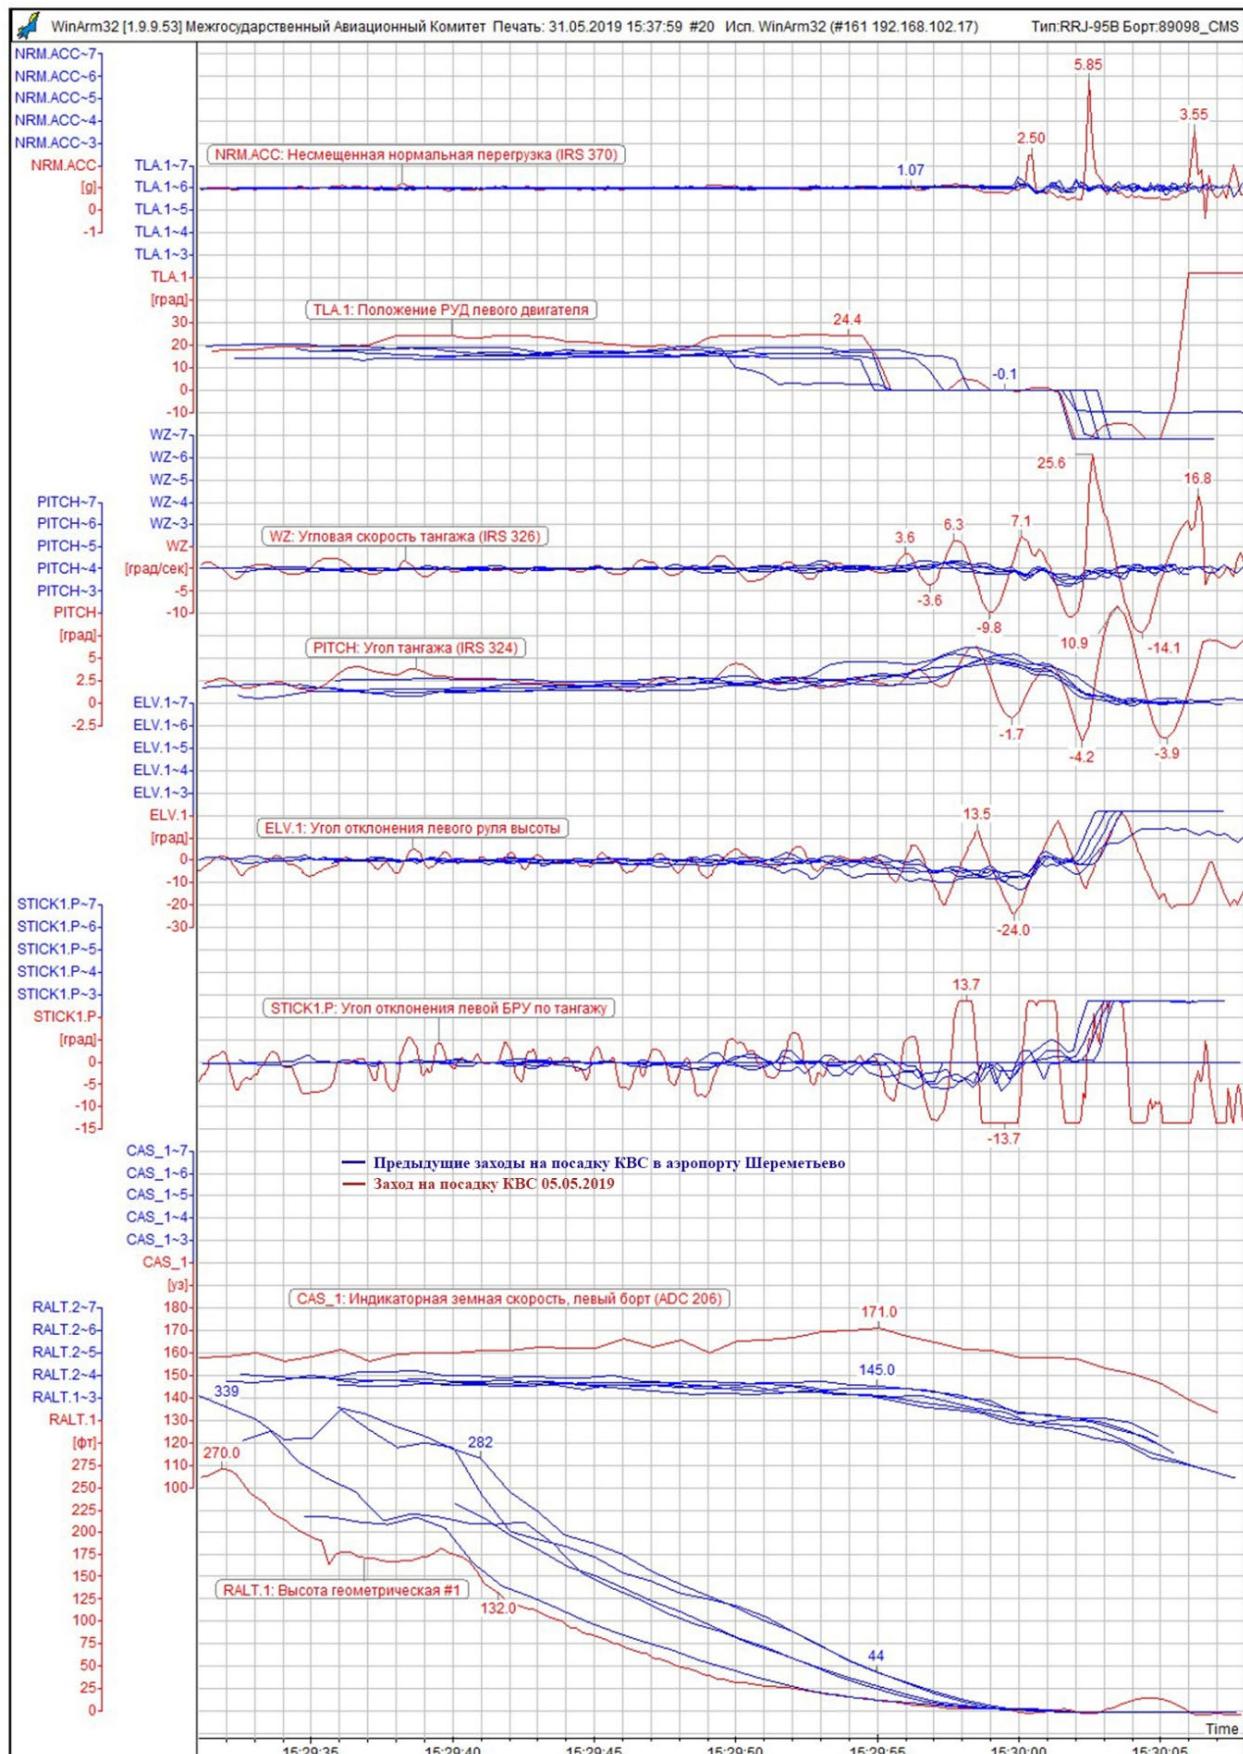
Рис. 42. Сравнительный анализ заходов на посадку, выполненных КВС

Комиссией проведен предварительный сравнительный анализ заходов на посадку, выполненных КВС в ручном режиме (с отключенным автопилотом) при работе СДУ в «NORMAL MODE», с аварийным полетом (Рис. 42). Из рисунка видно, что движения БРУ

по тангажу в аварийном полете значительно больше по амплитуде, носят колебательный характер, что приводило к существенным изменениям параметров продольного движения.

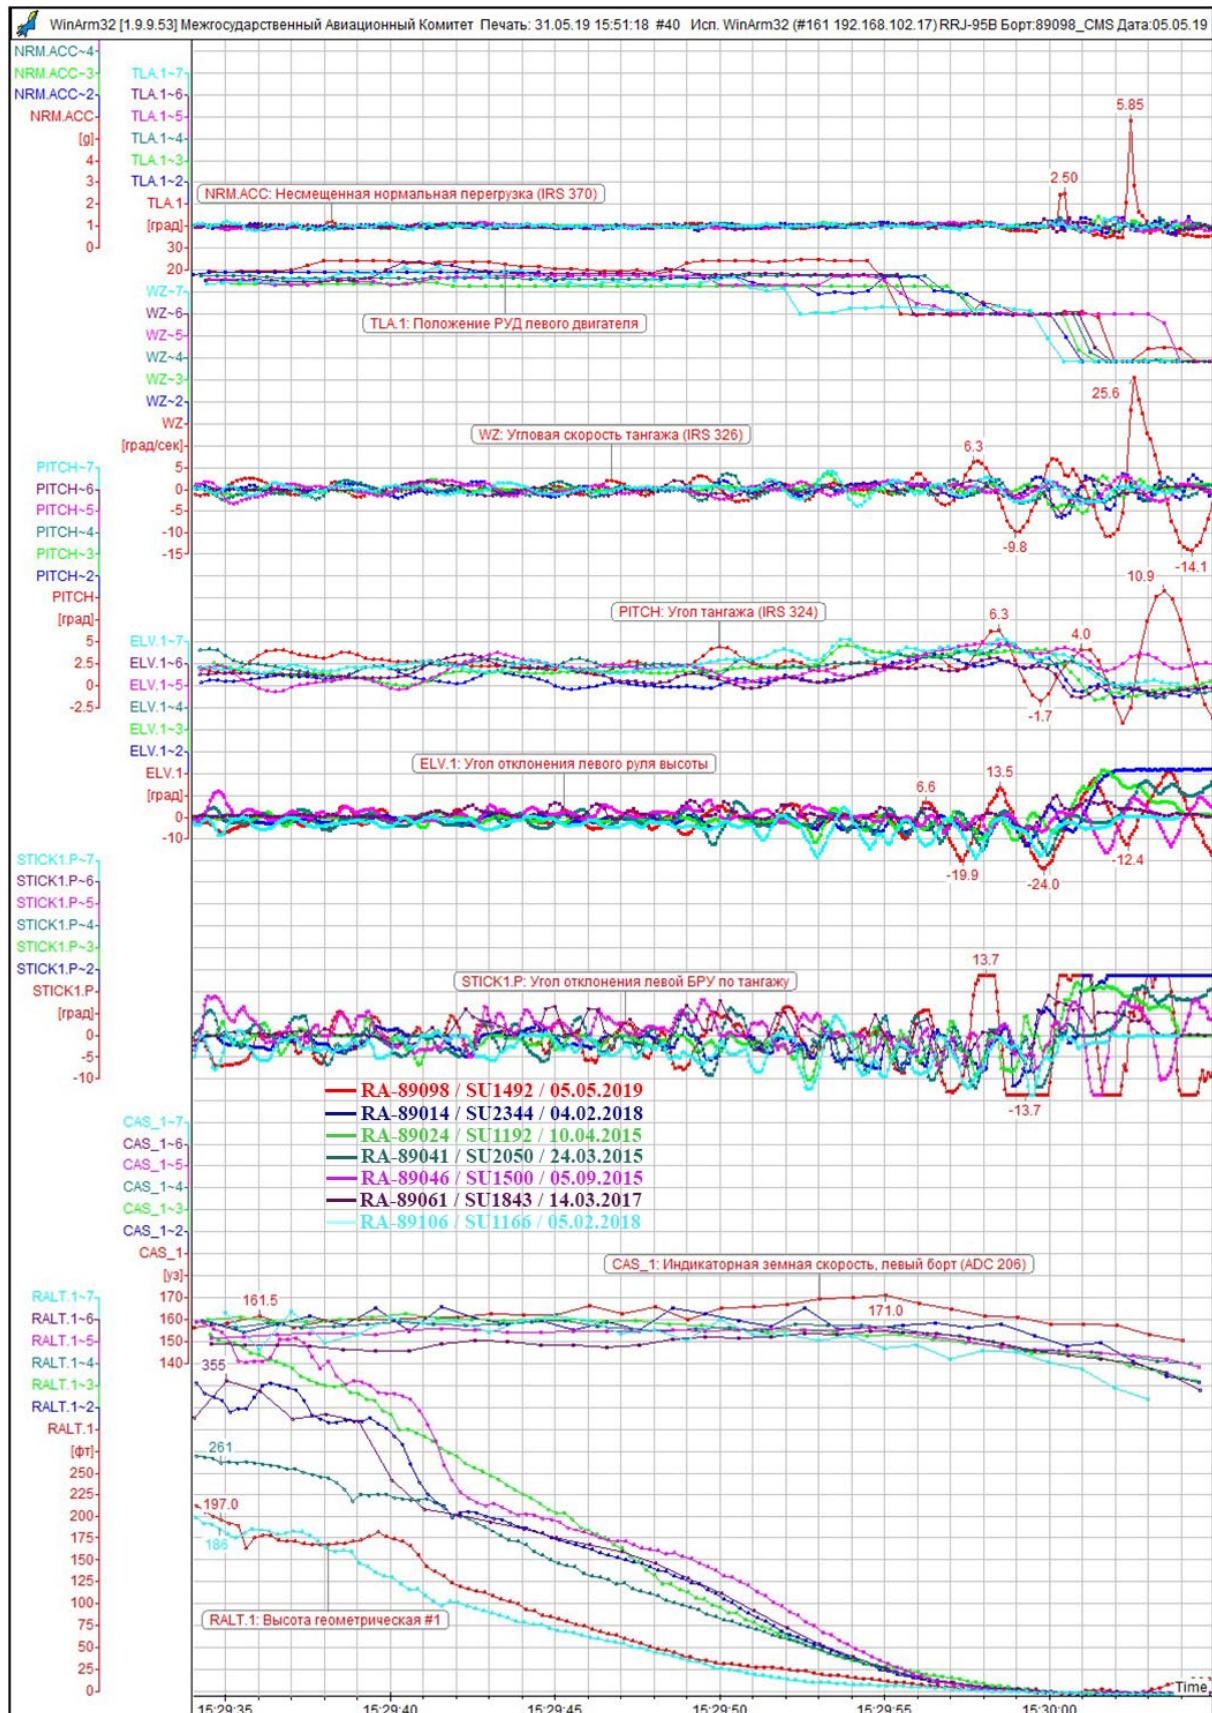
Рис. 43. Сравнительный анализ заходов на посадку, выполненных в DIRECT MODE

Аналогичные «размашистые» движения наблюдались и при заходах на посадку, выполнявшихся в режиме «DIRECT MODE» другими экипажами авиакомпании (Рис. 43). Причины данных особенностей пилотирования анализируются.
