**МЕЖГОСУДАРСТВЕННЫЙ АВИАЦИОННЫЙ КОМИТЕТ  
КОМИССИЯ ПО РАССЛЕДОВАНИЮ АВИАЦИОННЫХ ПРОИСШЕСТВИЙ**

**ОКОНЧАТЕЛЬНЫЙ ОТЧЕТ  
ПО РЕЗУЛЬТАТАМ РАССЛЕДОВАНИЯ АВИАЦИОННОГО ПРОИСШЕСТВИЯ**

Вид авиационного происшествия	Авария
Тип воздушного судна	Самолет Boeing 737-800
Государственный и регистрационный опознавательные знаки	VQ-VJI
Собственник	Компания SB Leasing Ireland, зарегистрированная в Ирландии
Эксплуатант	ПАО «Авиакомпания «ЮТэйр»
Авиационная администрация места АП	Южное МТУ Росавиации
Авиационная администрация по принадлежности ВС	Тюменское МТУ Росавиации
Место происшествия	Российская Федерация, Краснодарский край, аэропорт Сочи, координаты: 43°27'05.32" с. ш., 039°57'36.53" в. д.
Дата и время	01.09.2018, 02:58 местного времени, (31.08.2018, 23:58 UTC), ночь

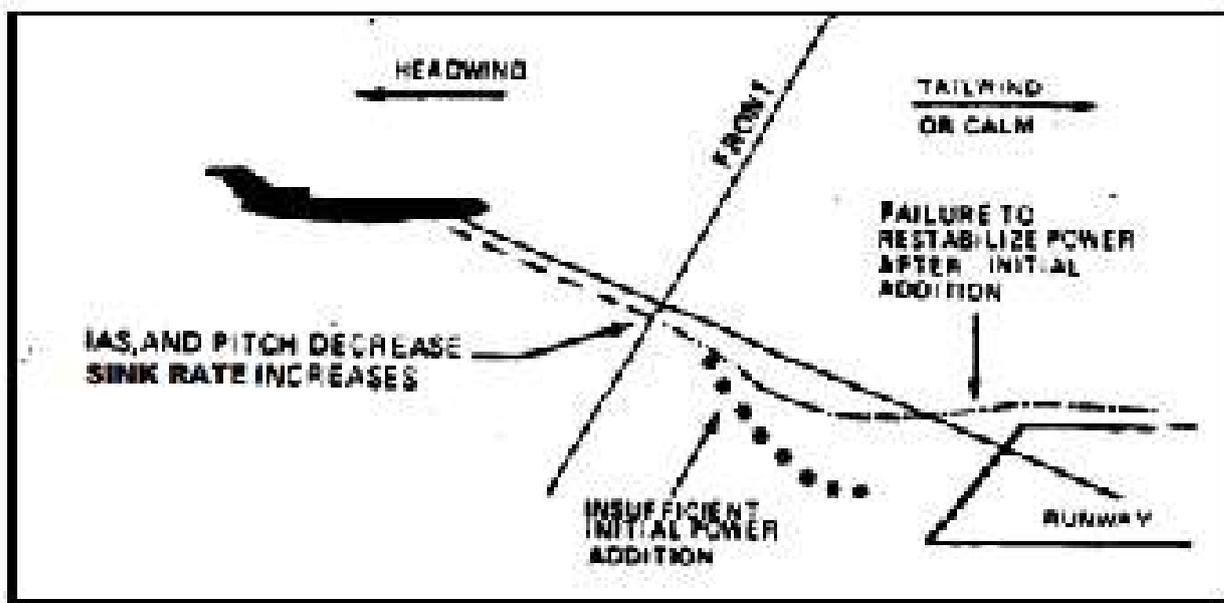
Рис. 4. Траектория полета ВС при попадании в сдвиг ветра

Headwind	Встречный ветер
IAS and pitch decrease, sink rate increases	Приборная скорость и тангаж уменьшаются, вертикальная скорость снижения увеличивается
Front	Атмосферный фронт
Insufficient initial power addition	Недостаточное первоначальное увеличение тяги
Tailwind or calm	Попутный ветер или штиль
Failure to restabilize power after initial addition	Тяга не была уменьшена до потребной после первоначального увеличения
Runway	ВПП

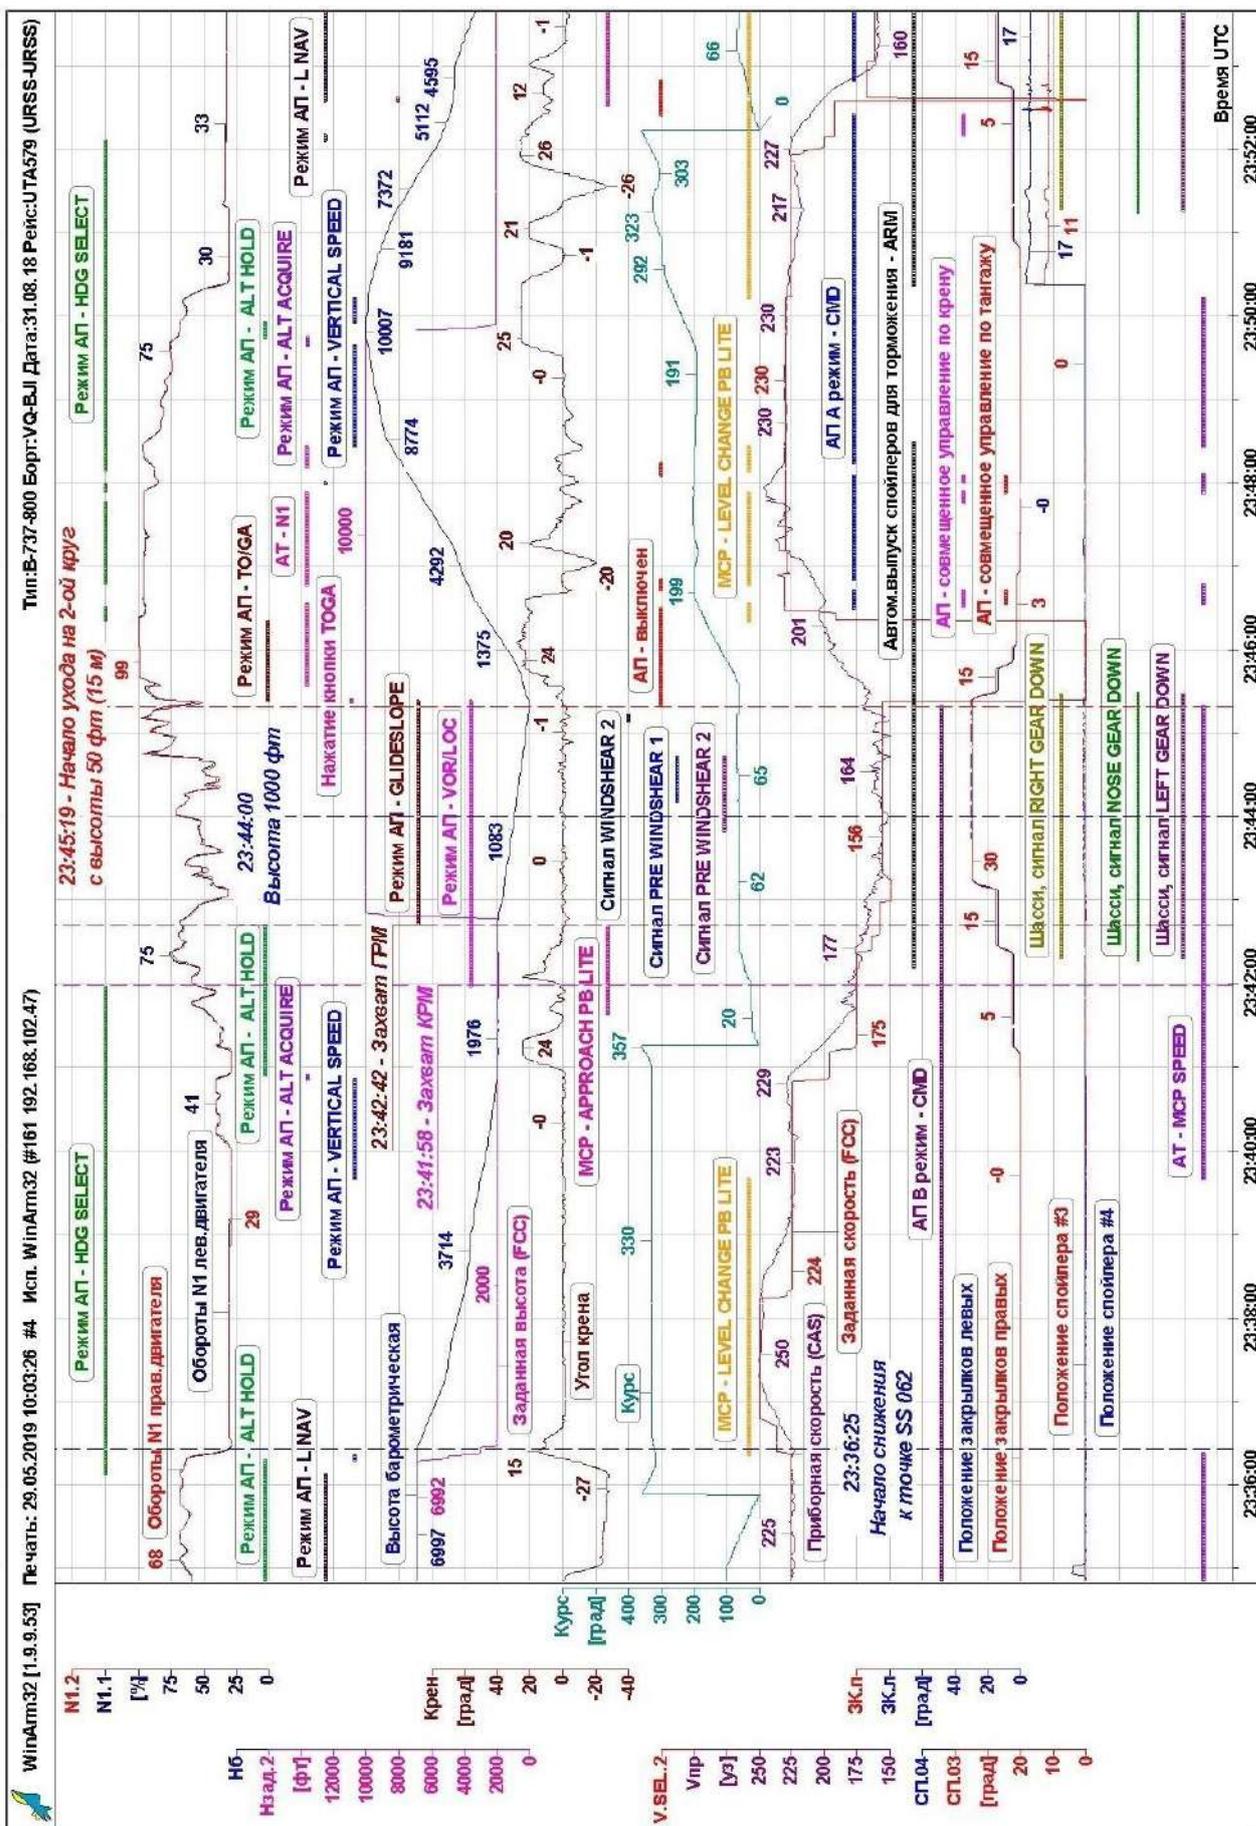
Рис. 9. Параметры полета самолета при первом заходе на посадку и уходе на второй круг

Самолет снижался по глиссаде с включенными автопилотом и автоматом тяги. До высоты 1000 ft (300 м) (см. Рис. 9) снижение самолета по глиссаде осуществлялось с вертикальной скоростью 770 ft/min (4 м/с), что не превышало допустимую (1000 ft/min (5 м/с)). К моменту снижения до высоты 1000 ft (300 м) самолет был стабилизирован (закрылки выпущены в положение 30°, режим работы двигателей находился на уровне 50 % по оборотам N1, вертикальная скорость снижения не превышала допустимую).

В 23:44:11 на высоте 850 ft ( $\approx$  260 м) и удалении около 5000 м до торца ВПП в кабине экипажа прозвучала речевая информация системы Predictive Windshear Warning: «Go around. Windshear ahead» («Уход на второй круг, впереди сдвиг ветра»), что подтверждается разовыми командами «Сигнал PRE WINDSHEAR 1» и «Сигнал PRE WINDSHEAR 2», зарегистрированными параметрическим самописцем (см. Рис. 9). Несмотря на предупреждающую речевую информацию о наличии впереди сдвига ветра экипаж продолжил снижение по глиссаде.

В 23:45:09 на высоте около 170 ft ( $\approx 50$  м) и удалении 850 м до торца ВПП в кабине экипажа прозвучали звуковая сигнализация и сообщение: «*Windshear, Windshear, Windshear*», свидетельствующие о попадании ВС в сдвиг ветра. Одновременно с этим сообщением регистрировалась разовая команда «Сигнал WINDSHEAR 2» (см. Рис. 9). На прозвучавшую сигнализацию экипаж также не отреагировал и продолжил снижение.

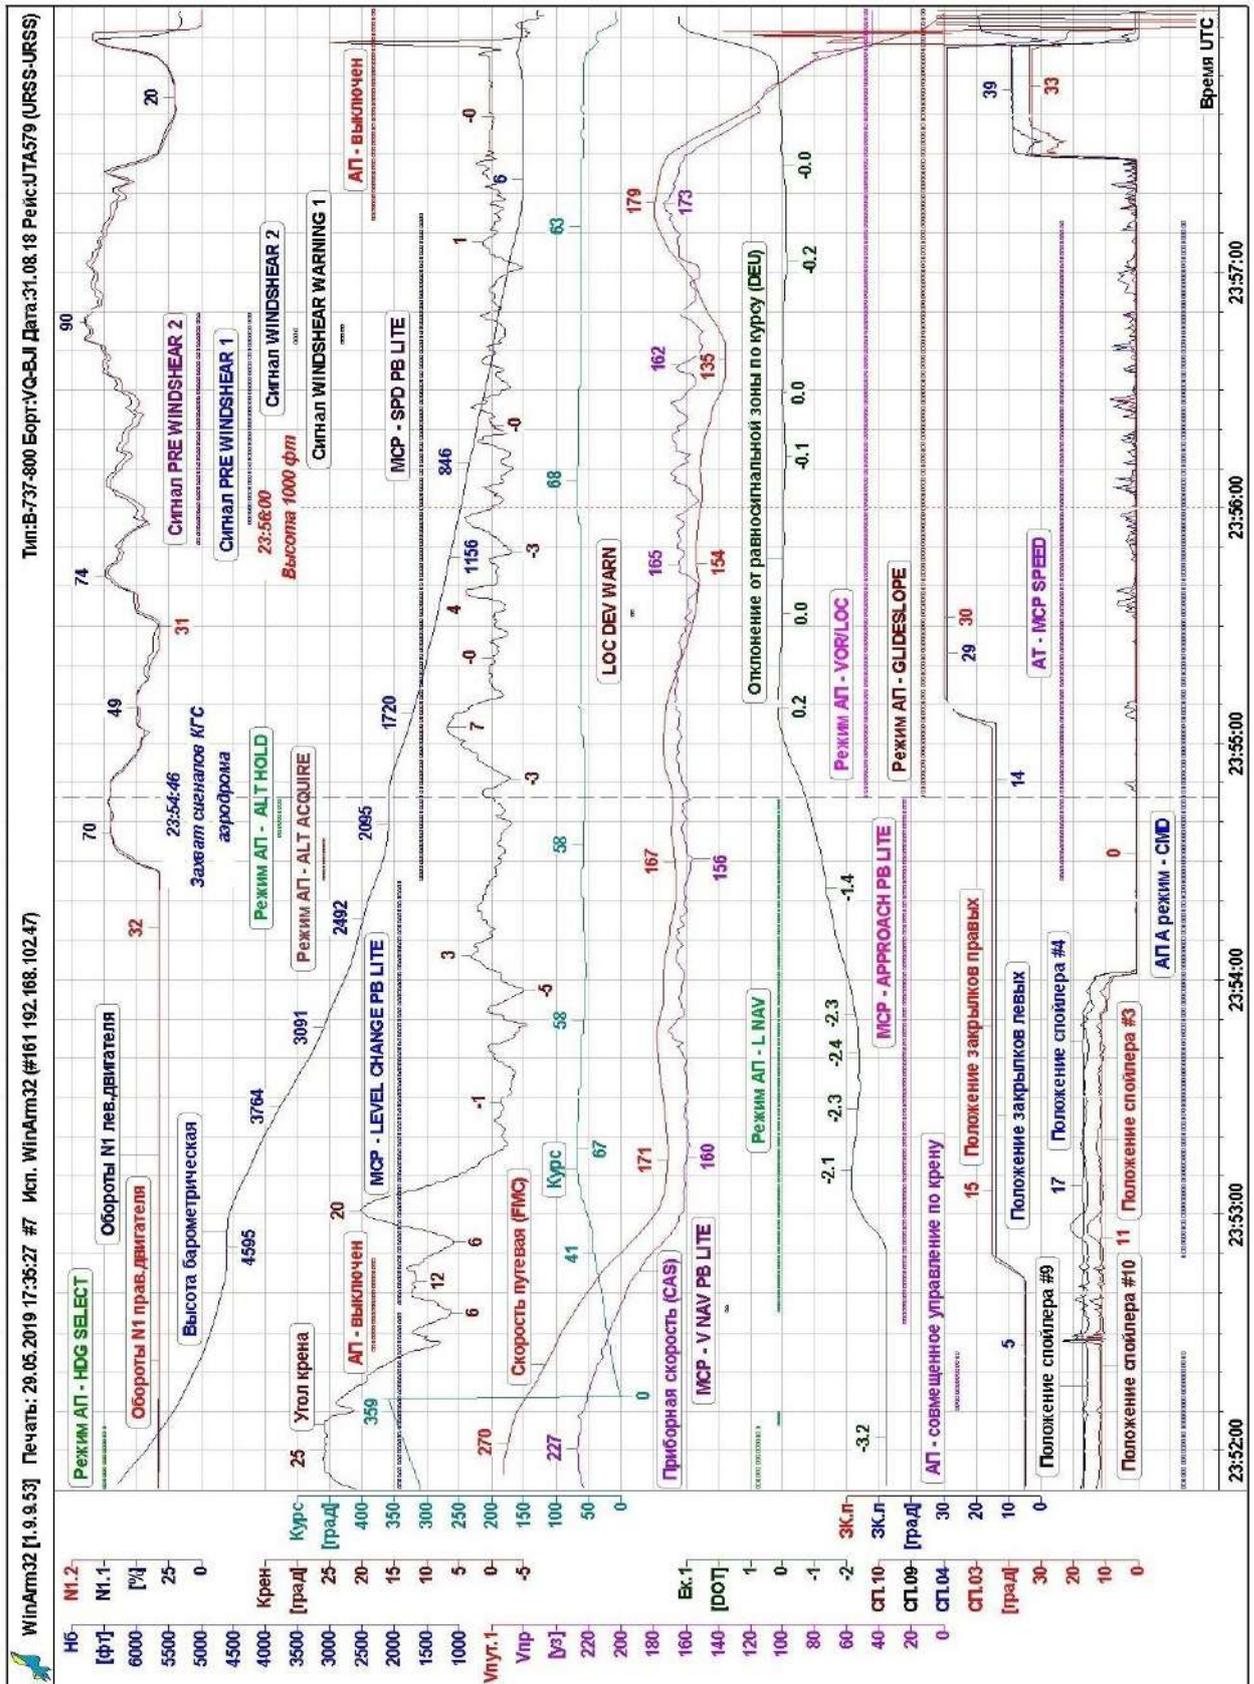
Рис. 11. Параметры полета при выполнении второго захода на посадку

В процессе снижения по глиссаде (см. Рис. 11. ), в 23:55:51, на высоте 1100 ft ( $\approx 340$  м) и удалении около 6500 м от торца ВПП прошла речевая информация: *«Monitor radar display»*, – а через 5 с на высоте 1050 ft ( $\approx 320$  м) и удалении около 6100 м до торца ВПП прозвучала речевая информация: *«Go around. Windshear ahead»* (*«Уход на второй круг. Впереди сдвиг ветра»*). Одновременно с этим регистрировались разовые команды «Сигнал WINDSHEAR 2» и «Сигнал WINDSHEAR 1» (см. Рис. 11. ). Экипаж не обсуждал срабатывание сигнализации и продолжил снижение. В то же время, в процессе работы сигнализации КВС дал команду второму пилоту: *«Когда я тебе скажу. Скорость мне читай без передышки, ладно?»*, на что второй пилот ответил утвердительно, КВС дополнил: *«И высоты, если не сложно».*

В 23:57:13 на высоте 75 ft ( $\approx$  25 м) и удалении 150 м до торца ВПП КВС отключил автопилот и автомат тяги и перешел на ручное управление. В этот момент самолет находился в «эпицентре» сдвига ветра. Автомат тяги начал уменьшать обороты двигателей, так как текущее значение приборной скорости составляло 170 kt ( $\approx$ 315 км/ч). Отключение автомата тяги привело к «заморозке» режима, который был избыточен для фактических условий. Это привело к дальнейшему росту приборной скорости до 173 kt ( $\approx$ 320 км/ч). Рост приборной скорости и управляющие действия КВС штурвалом привели к существенному уменьшению вертикальной скорости снижения и «выполаживанию» траектории (Рис. 13, 14). При этом путевая скорость составляла 178 kt ( $\approx$ 330 км/ч) из-за влияния попутного ветра. Входной торец ВПП самолет прошел на высоте  $\approx$  54 ft (15 м). После этого полет над ВПП до приземления продолжался в течение 14 с.
